# Formular de evaluare a condițiilor de accesibilitate a clădirilor publice

Data: 09-06-2025

| Categorii | Indicatori | Date colectate |
|---|---|---|
| Instituția: | BESV 1/125, IPLT "Mihai Viteazu", or.Chisinau | |

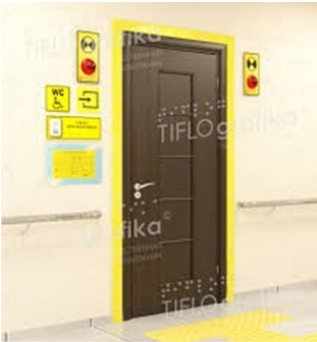
Fig. V.23. - Exemplu de conformare a suprafețelor vitrate în cadrul foi de ușă și realizarea contrastului vizual

| Ușile de la intrare și din interiorul clădirii sunt dotate/marcate corespunzător cu semne contrastante: | Nu<br>Standard: este o diferență de culoare contrastantă (culori închise / culori deschise) între perete și podea |
