# Formular de evaluare a condițiilor de accesibilitate a clădirilor publice

Data: 09-06-2025

Echipa de evaluare: Vendan Service SRL, Monitor de accesibilitate

| Categorii | Indicatori | Date colectate |
|---|---|---|
| Instituția: | BESV nr.1/124 (CENTRU), IPLT „Titu Maiorescu”, șos. Hâncești nr. 13 | |

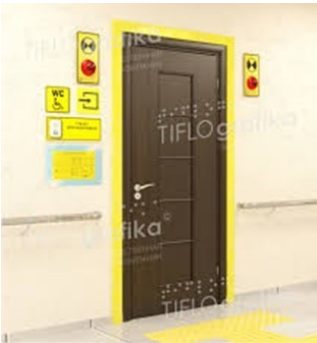
Fig. V.23. – Exemplu de conformare a suprafețelor vitrate în cadrul foi de ușă și realizarea contrastului vizual

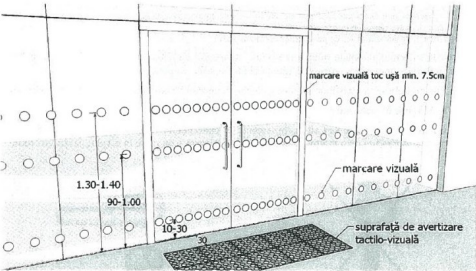
Fig. V.24. – Exemplu de conformare a suprafețelor vitrate în cadrul foi de ușă și realizarea contrastului vizual, atunci când ușa și suprafețele adiacente sunt vitrate

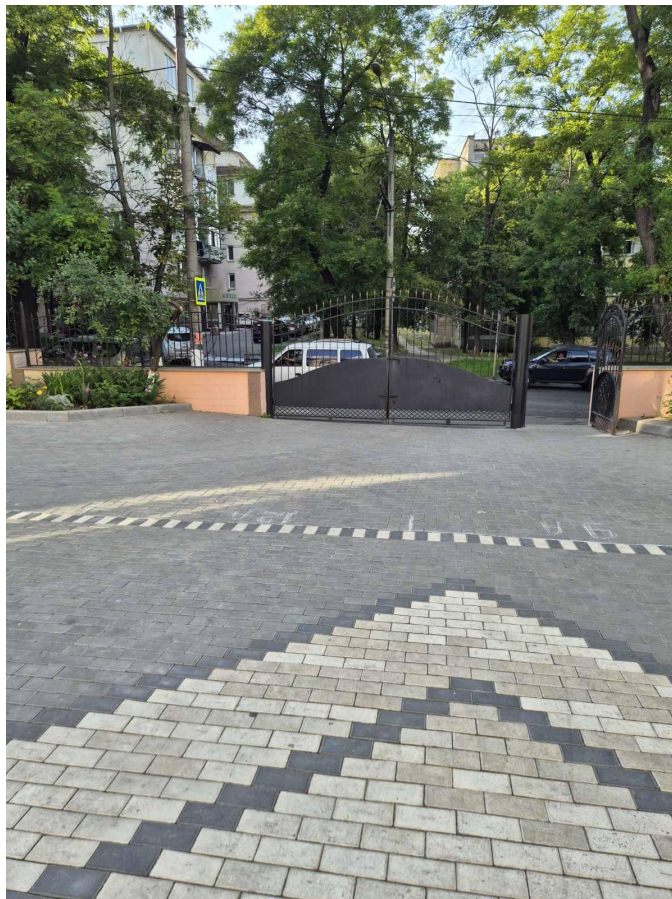
## Galerie - Căi de acces către clădire

| Tip înveliș: | Pavaj |
| Drumurile/Căile de acces sunt: | Calitative |
| Trotuare: | Nu |
| Poartă intrare: | Da, are lățimea: 80 cm |
| Nivel: | Orizontal |

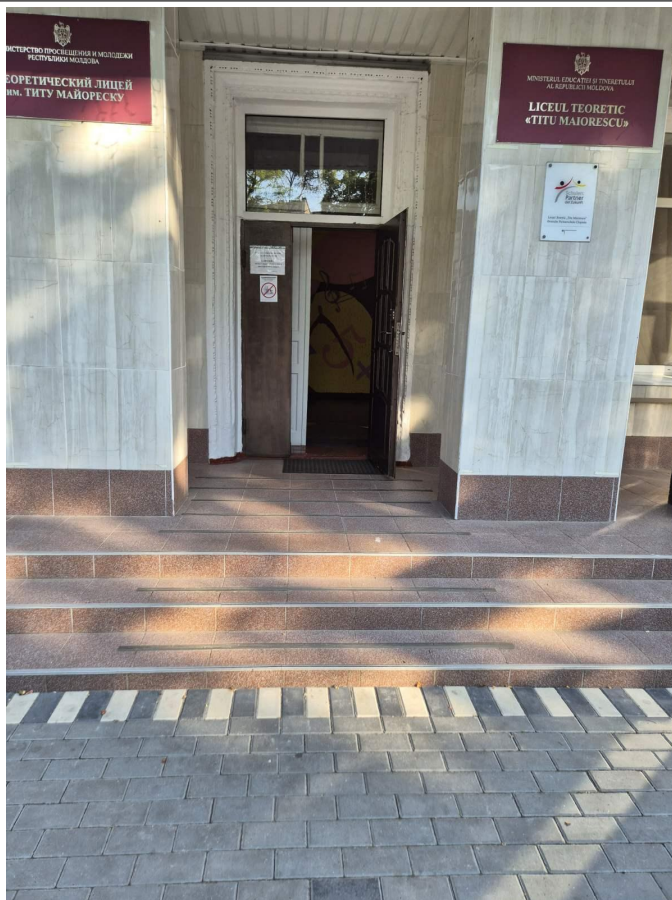
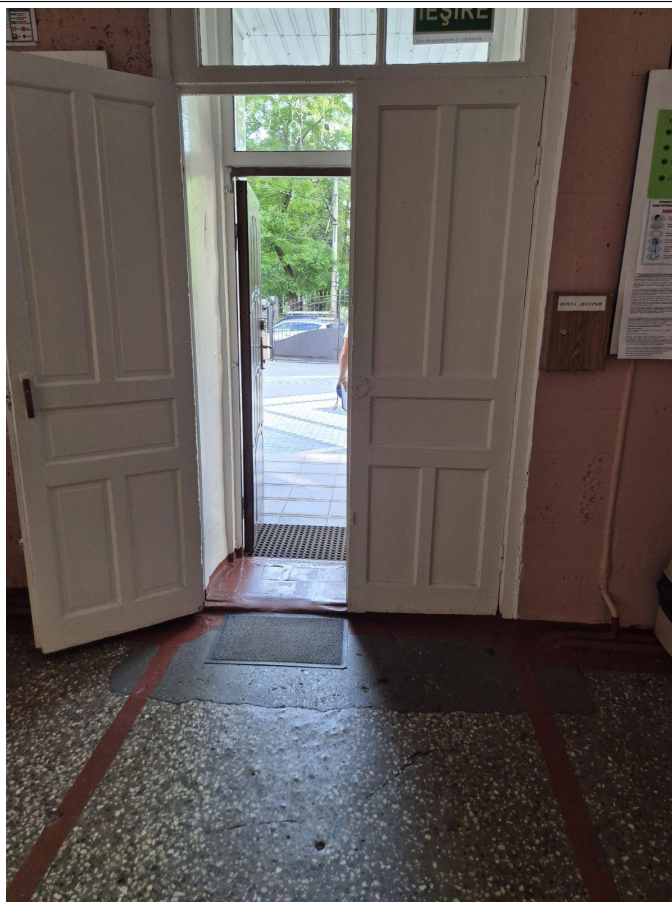
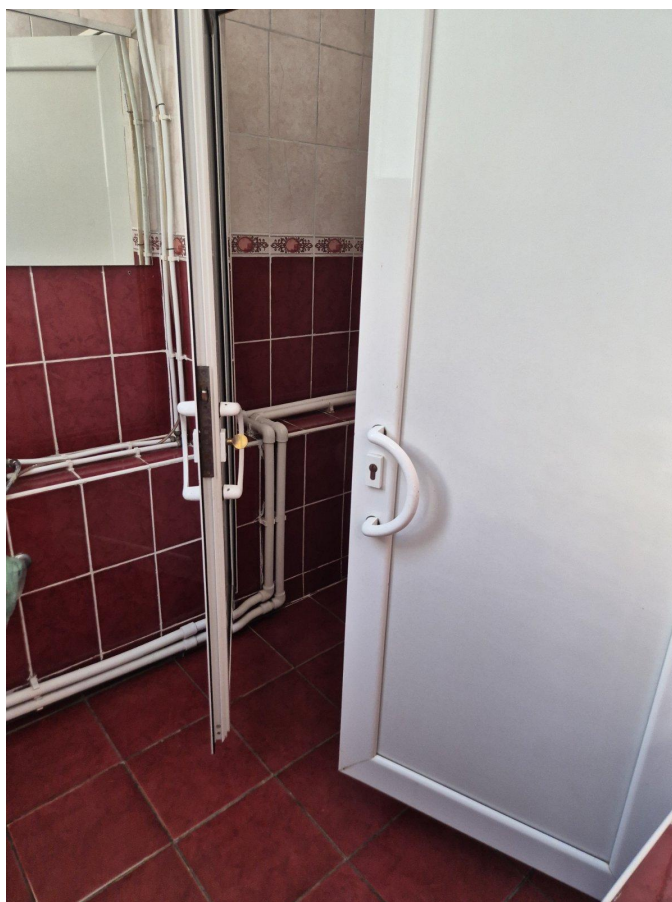
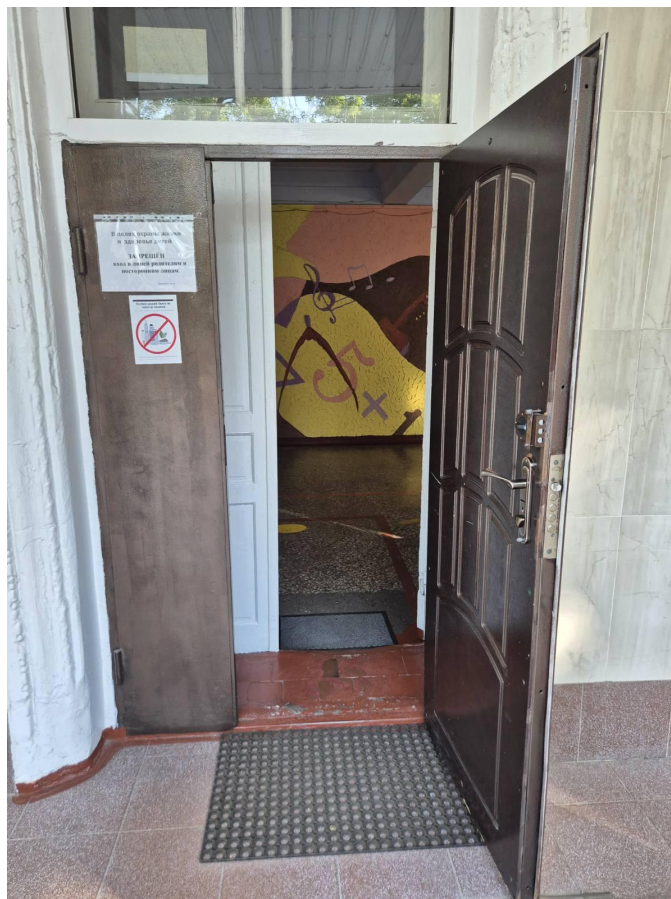
## Galerie - Intrare în clădire

| Intrarea în clădire este la nivelul solului: | Nu |
| La intrare sunt trepte: | Da, 3 trepte , Înălțime totală a treptelor/scărilor (cm)14 cm |
| Înălțimea pragului ușii (de la nivelul solului până la nivelul superior al pragului): | 52 cm<br>Standard: Se aplica regula de 1:12 |
| Dacă există trepte, sunt semnalate treptele cu elemente contrastante și/sau tactile: | Nu<br>Standard: prima și ultima treaptă trebuie semnalate în culori contrastante |
| Există rampă de acces: | Da |
| Lungimea rampei: | 157 cm |
| Lățimea rampei: | 40 cm |
| Sunt bare de suport: | Da<br>Barele au un rând. Înălțimea barele de sus: 70 |
| Rampa are bară de siguranță: (din țeavă sau beton, la H = 5-10 cm) | Nu |

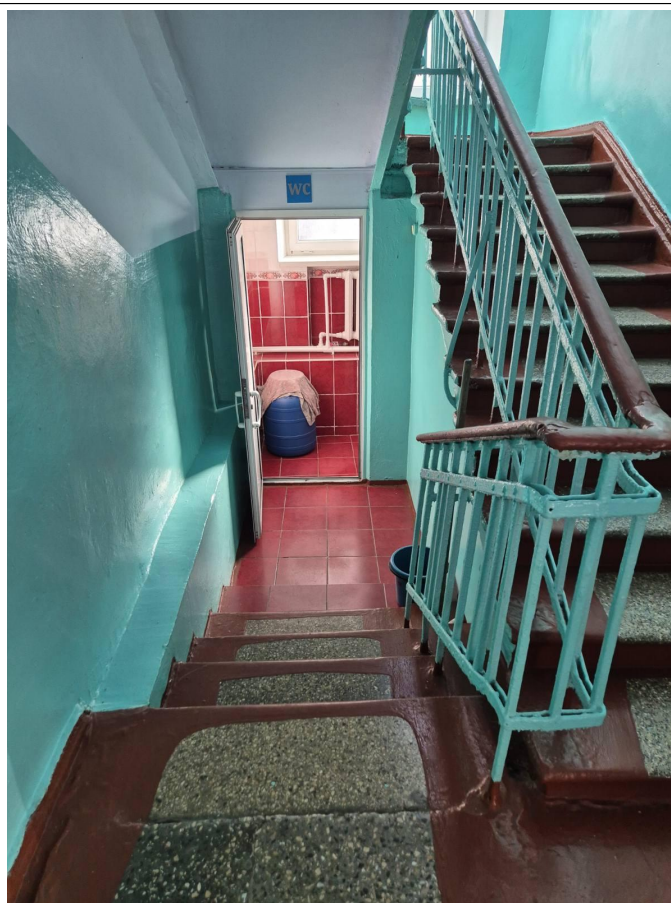
**Galerie - Coridoare**

Coridoare:

Da

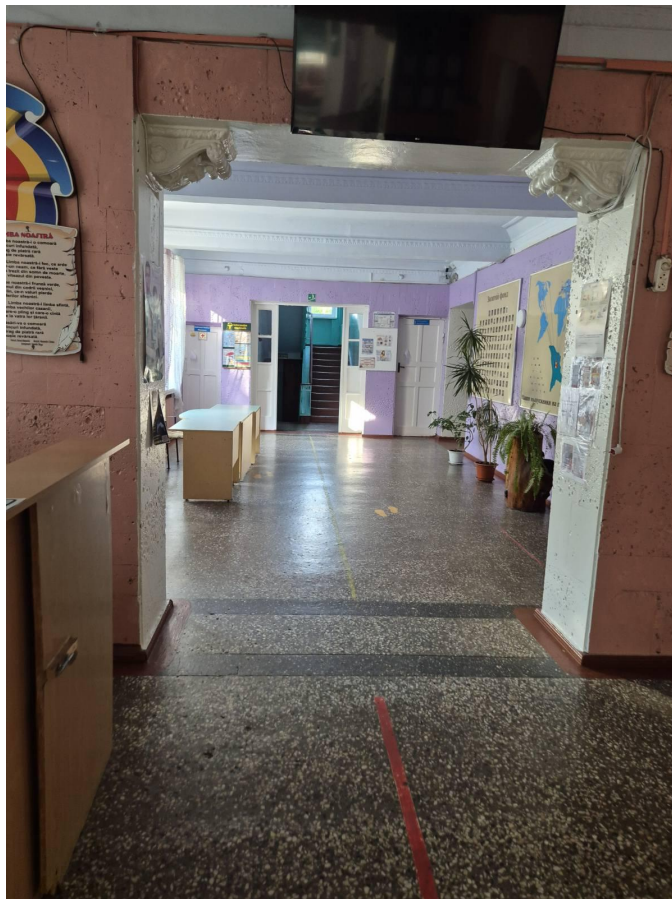
## **Galerie - Sala de prestare a serviciului**

Sala în care se prestează serviciul public (un birou sau o cameră unde poate fi deservită o persoană cu dizabilități)

Este la nivel de:

-

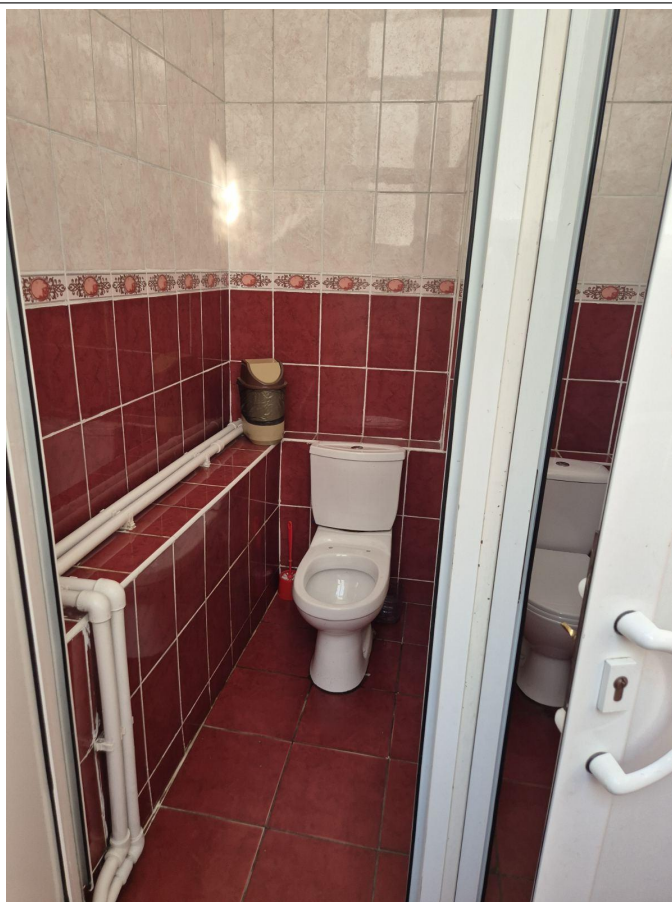
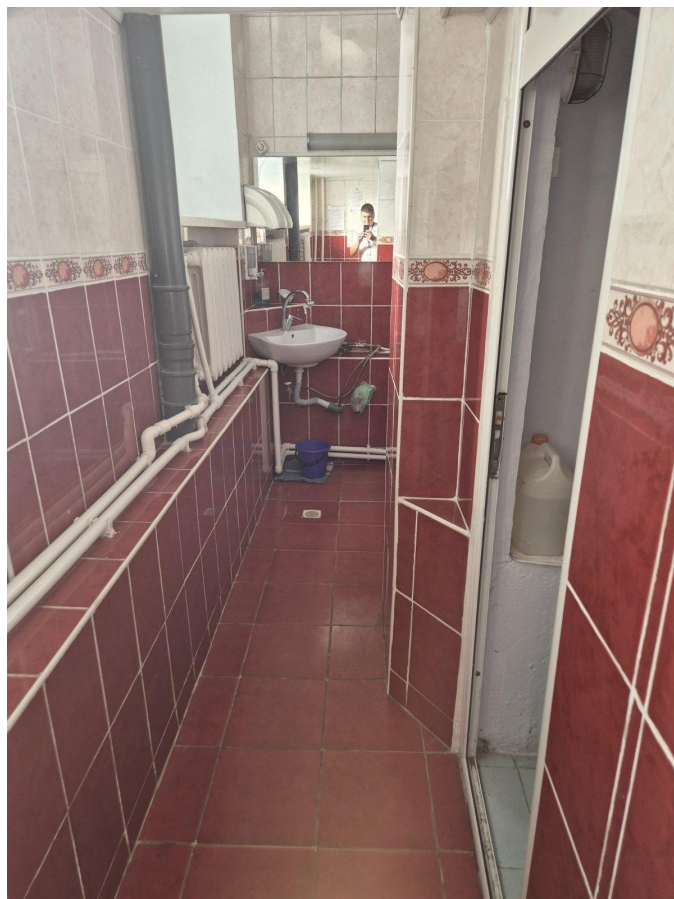
## **Galerie - Grup sanitar**

Grup sanitar în exterior:

-

Grup sanitar în interior:
