# Formular de evaluare a condițiilor de accesibilitate a clădirilor publice

Data: **09-06-2025**

| Categorii | Indicatori | Date colectate |
|---|---|---|
| Instituția: | BESV nr.1/126 (CENTRU), Casa Națională de Asigurări Sociale a Republicii Moldova, str. Gheorghe Tudor nr. 3 | |

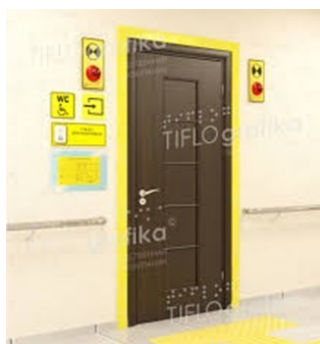
Fig. V.23. – Exemplu de conformare a suprafețelor vitrate în cadrul foi de ușă și realizarea contrastului vizual

| Categorii | Indicatori | Date colectate |
|---|---|---|
| | Ușile de la intrare și din interiorul clădirii sunt dotate/marcate corespunzător cu semne contrastante: | Nu<br>Standard: este o diferență de culoare contrastantă (culori închise / culori deschise) între perete și podea |

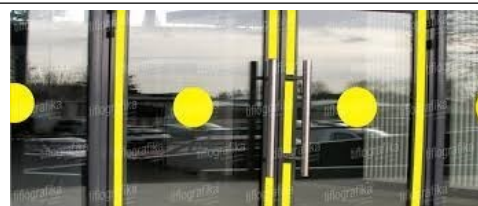
Fig. V.24. – Exemplu de conformare a suprafețelor vitrate în cadrul foi de ușă și realizarea contrastului vizual, atunci când ușa și suprafețele adiacente sunt vitrate

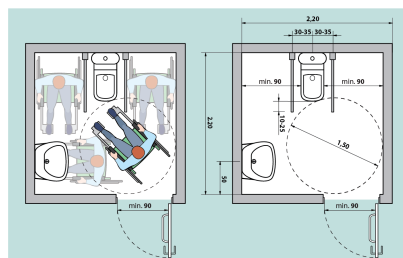
Fig. V.42.a Amenajarea unei cabine WC adaptate - tip A

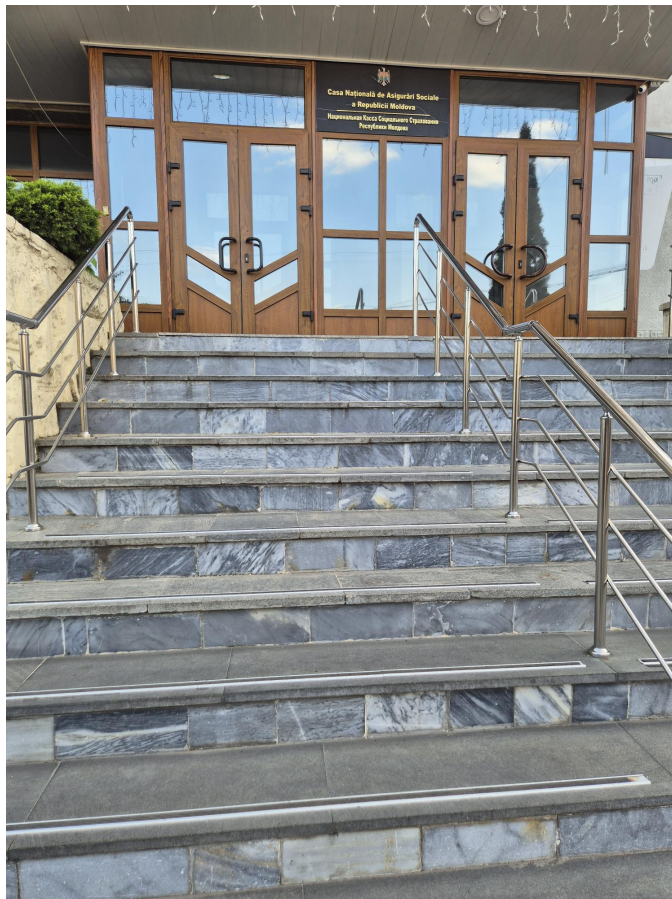
## Galerie - Intrare în clădire

| Categorii | Indicatori | Date colectate |
|---|---|---|
| | Pentru persoanele cu dizabilități este rezervată o intrare separată: | Nu |
| | Dimensiuni ușă de intrare: | Dublă: 70 cm + 70 cm<br>Standard: lumina ușii duble trebuie să fie de minim 90 cm<br>Ușa mică din cea dublă se deschide |
| | Prag ușă de intrare: | Prag exterior și interior cu înălțimile: 2 + 2 cm<br>Standard: pragul trebuie să fie de maxim 2 cm |

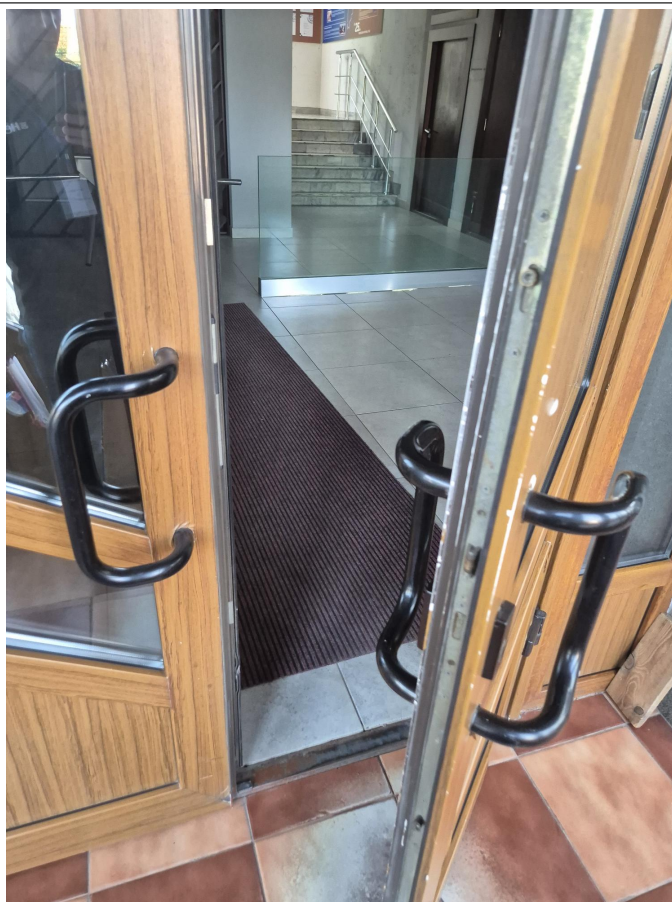
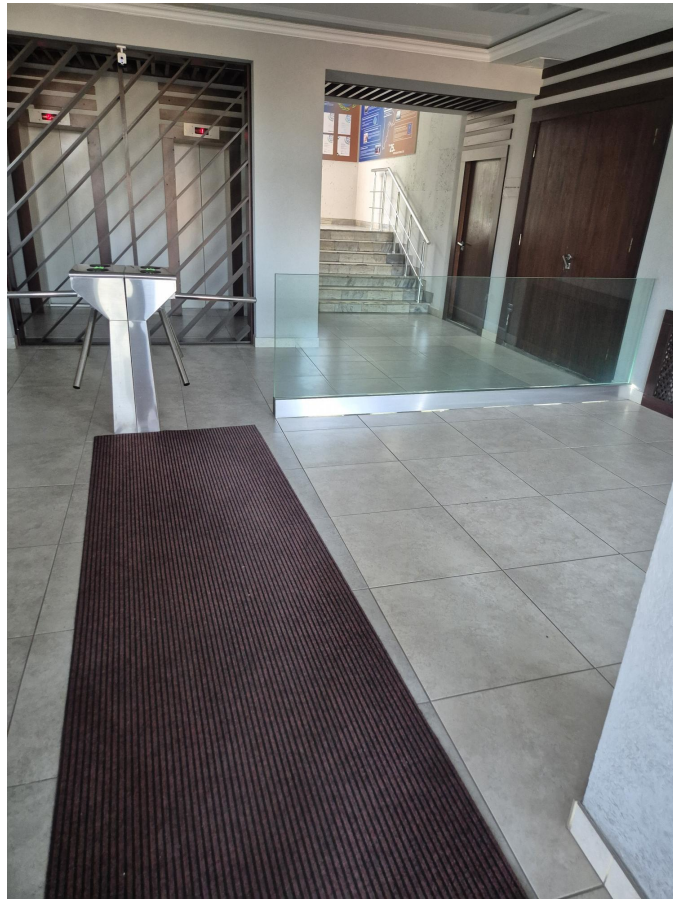
## Galerie - Uși

| Categorii | Indicatori | Date colectate |
|---|---|---|
| | Uși în interior: | Lățimea: 160 cm |
| | Praguri de la ușile de interior: | Prag 1 cu înălțimea: 2 cm<br>Standard: pragul trebuie să fie de maxim 2 cm |
