# Formular de evaluare a condițiilor de accesibilitate a clădirilor publice

| Categorii | Indicatori | Date colectate |
|---|---|---|
| Adresa, strada, nr.: | str. Hanul Morii nr. 42/1 | |
| Instituția: | BESV 1/50 (gimnaziul "Nicolae H. Costin") | |

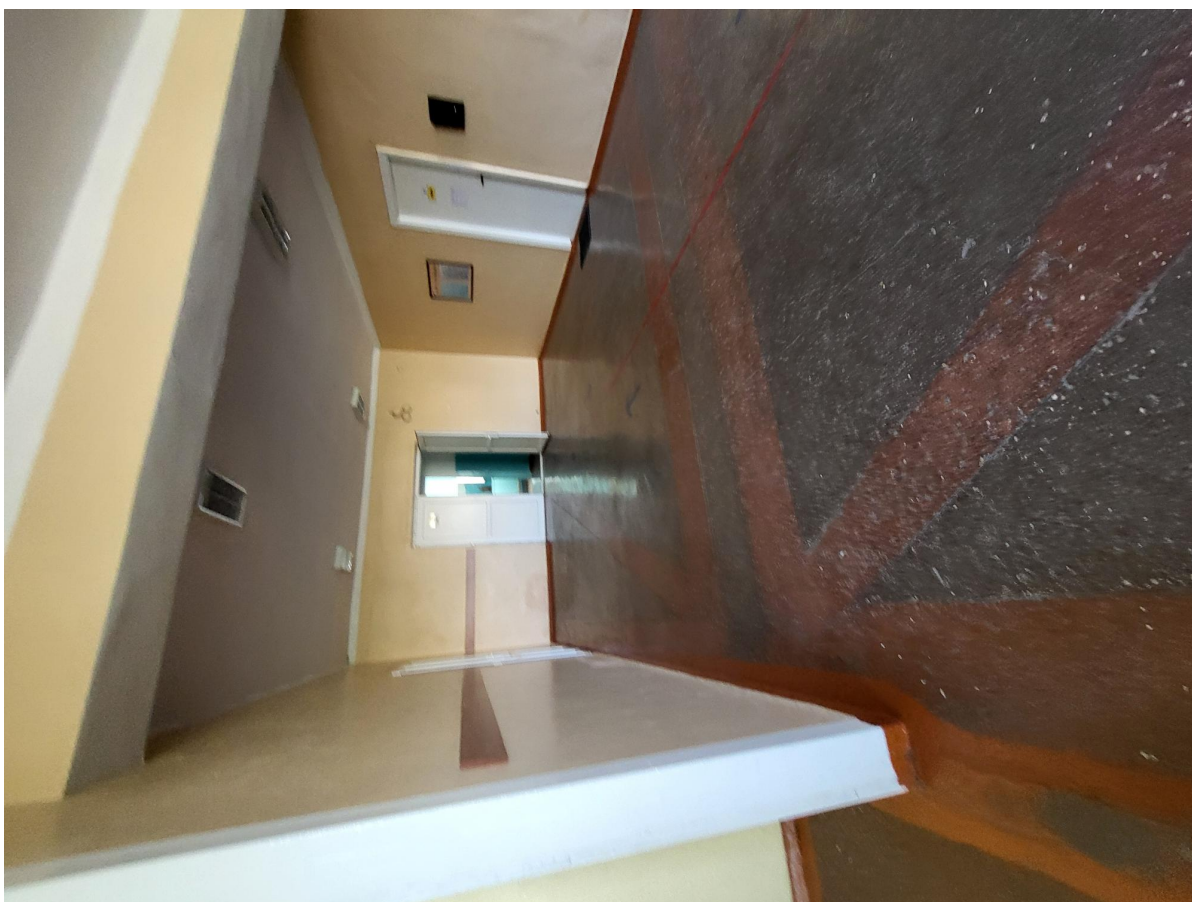
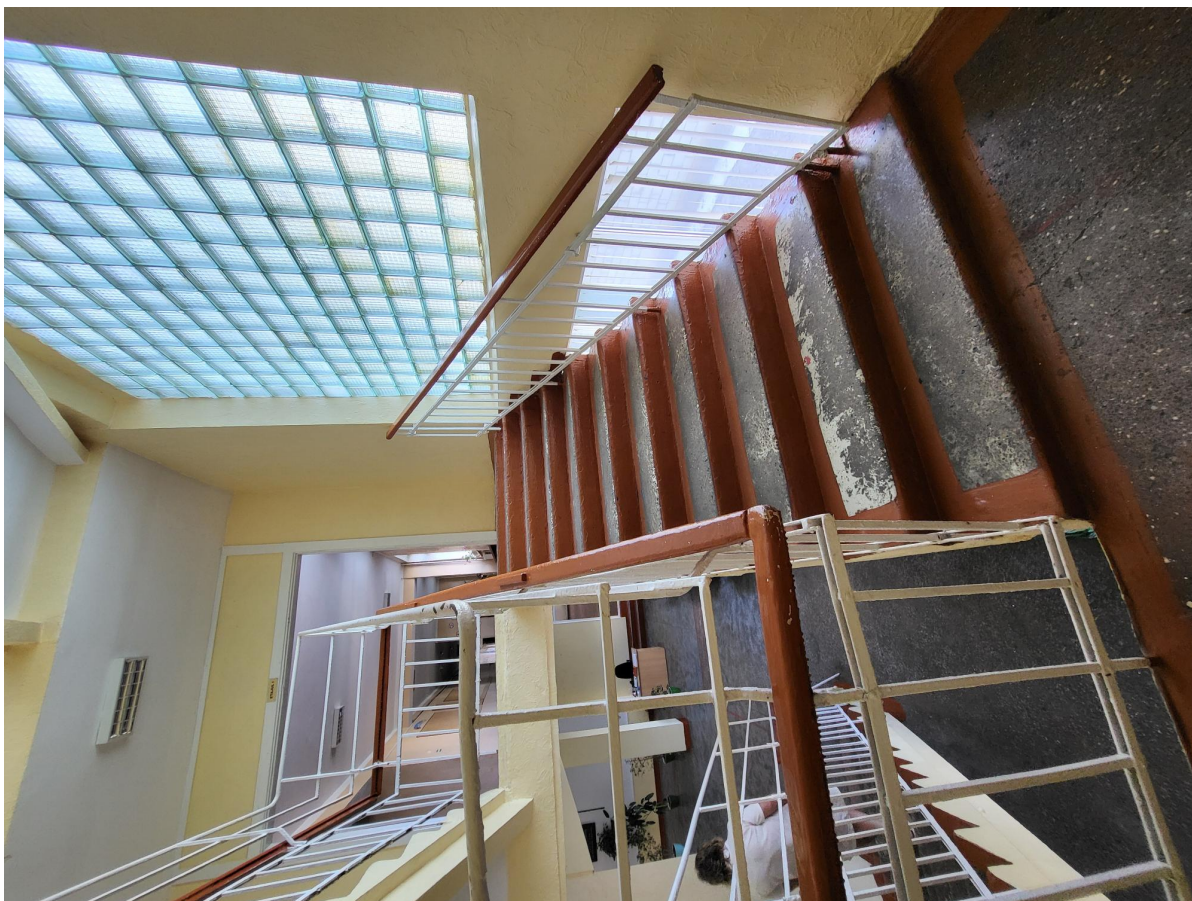
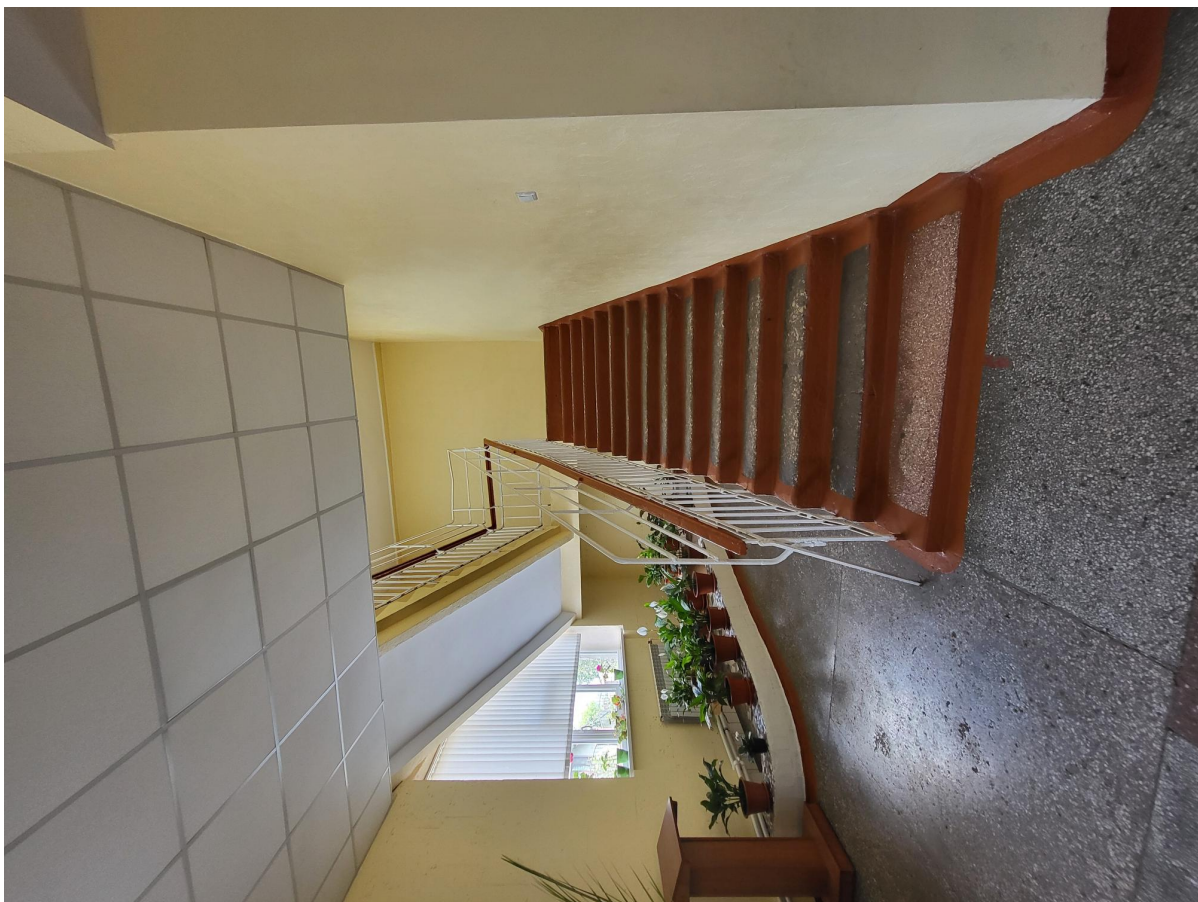
**Galerie - Intrare în clădire**

| La intrare sunt trepte: | Da, 3 trepte , Înălțime totală a treptelor/scărilor (cm)63 cm |
| Înălțimea pragului ușii (de la nivelul solului până la nivelul superior al pragului): | 50 cm<br>Standard: Se aplica regula de 1:12 |
| Dacă există trepte, sunt semnalate treptele cu elemente contrastante și/sau tactile: | Nu<br>Standard: prima și ultima treaptă trebuie semnalate în culori contrastante |
| Lungimea rampei: | 160 cm |
| Lățimea rampei: | 89 cm |
| Sunt bare de suport: | Da<br>Barele sunt pe ambele părți. Barele au două rânduri.<br>Înălțimea barele de jos: 27. Înălțimea barele de sus: 65 . |

| Pentru persoanele cu dizabilități este rezervată o intrare separată: | Da . Este prin lateral . Ușa nu este semnalată printr-un indicator |
| Dimensiuni ușă de intrare: | Dublă: 63 cm + 37 cm<br>Standard: lumina ușii duble trebuie să fie de minim 90 cm<br>Ușa mică din cea dublă este blocată |
| Prag ușă de intrare: | Un prag cu înălțimea: 6 cm<br>Standard: pragul trebuie să fie de maxim 2 cm |

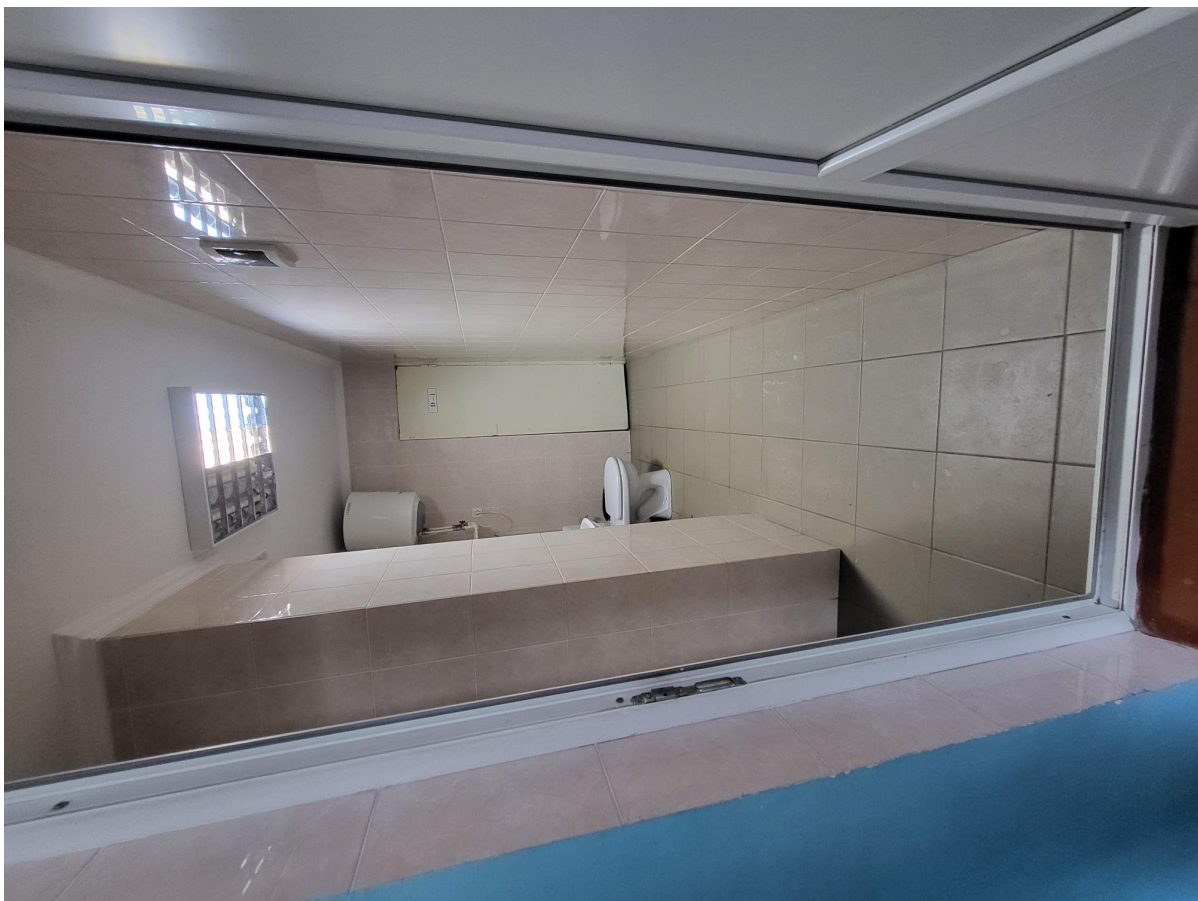
**Galerie - Grup sanitar**

| Grup sanitar în interior: | Da . La Etaj |
| Ușa de intrare WC interior, lățime: | 74 cm<br>Standard: ușa trebuie să fie de minim 90 cm |
| Prag ușă de intrare: | Prag cu înălțimea: 8 cm<br>Standard: maxim 2 cm |
| Dimensiuni grup sanitar: | 98 cm x 350 cm<br>Standard: minim 160 x 180 cm |
| Vasul WC are bare de suport: | Nu |
| Lavuar/chiuveță: | Da , înălțimea de: 79 cm<br>Standard: h - 85 cm |
| Este spațiu liber sub lavoar: | Nu |

| Categorii | Indicatori | Date colectate |
|---|---|---|
| | Este uscător de mâini: | Da , nu se află lângă lavoar , la înălțimea de: 123 cm<br>Standard: maxim 100 cm |
| | În toaletă sau cabine există cuier pentru haine: | Da , la înălțimea de: 171 cm<br>Standard: maxim 130 cm |
