# Formular de evaluare a condițiilor de accesibilitate a clădirilor publice

| Categorii | Indicatori | Date colectate |
|---|---|---|
| Adresa, strada, nr.: | Strada Șoseaua Bucovinei 33 | |
| Instituția: | BESV 16/2 Liceul Teoretic Mihai Eminescu | |

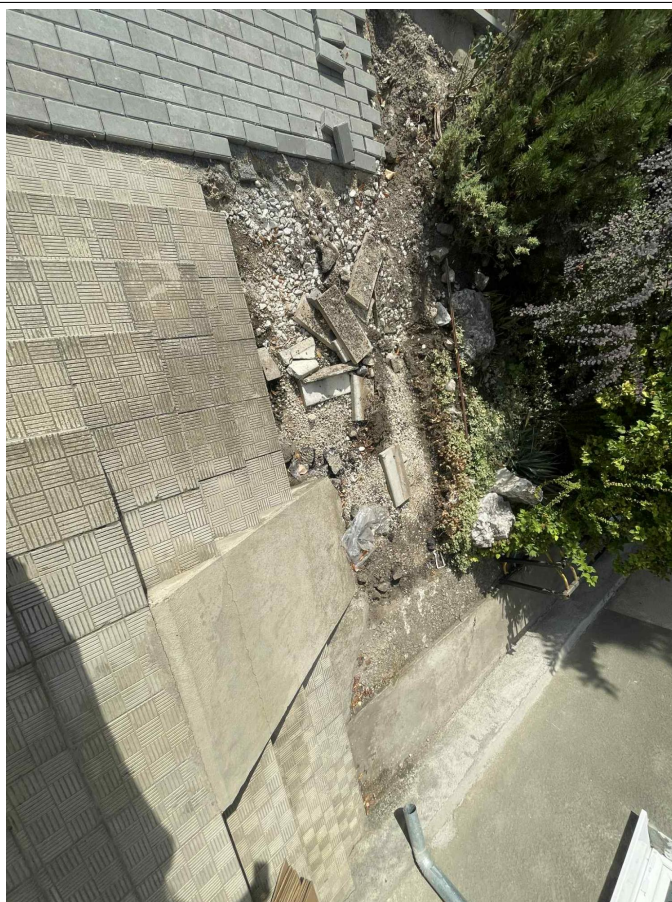
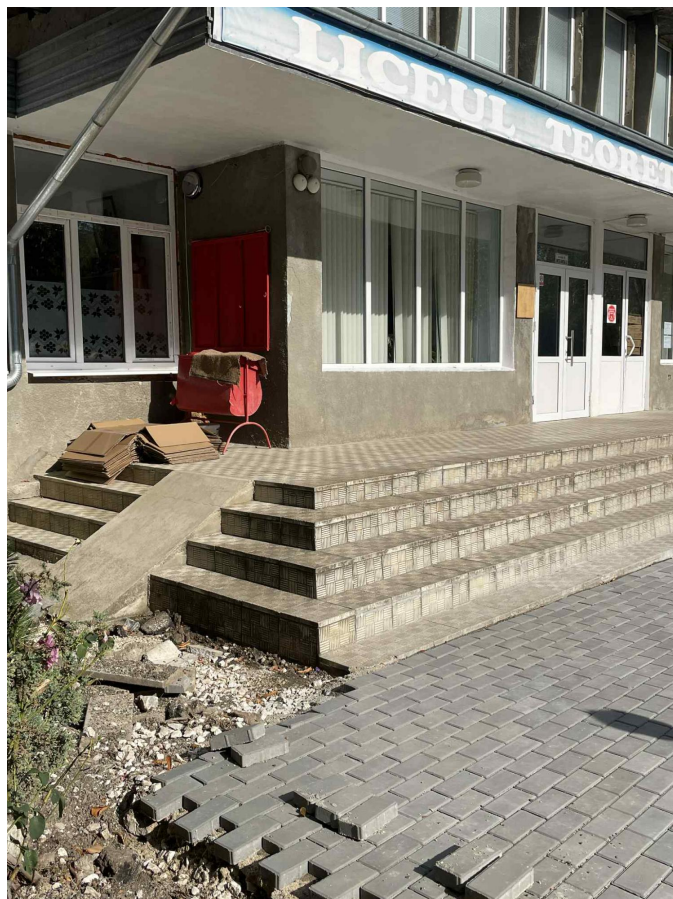
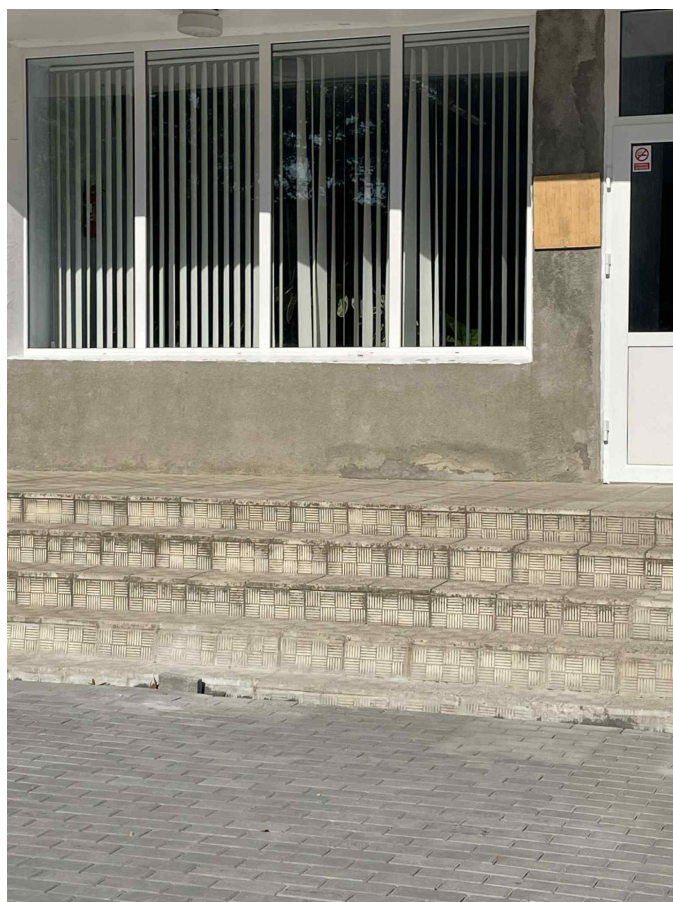
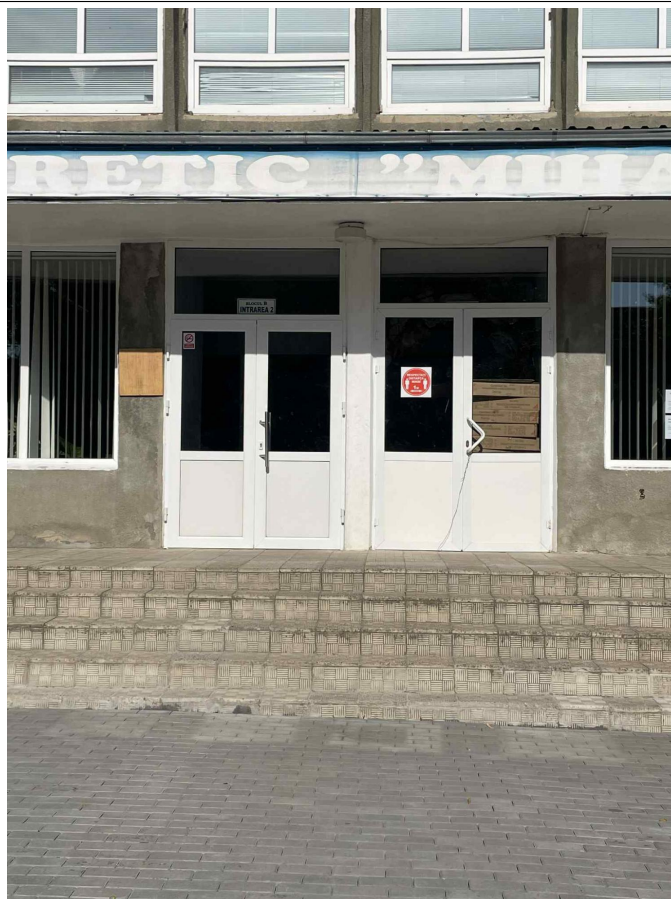
#### Galerie - Intrare în clădire

| La intrare sunt trepte: | Da, 5 trepte , Înălțime totală a treptelor/scărilor (cm)71 cm |
| Dacă există trepte, sunt semnalate treptele cu elemente contrastante și/sau tactile: | Nu<br>Standard: prima și ultima treaptă trebuie semnalate în culori contrastante |

| Dimensiuni ușă de intrare: | Dublă: 80 cm + 80 cm<br>Standard: lumina ușii duble trebuie să fie de minim 90 cm<br>Ușa mică din cea dublă se deschide |

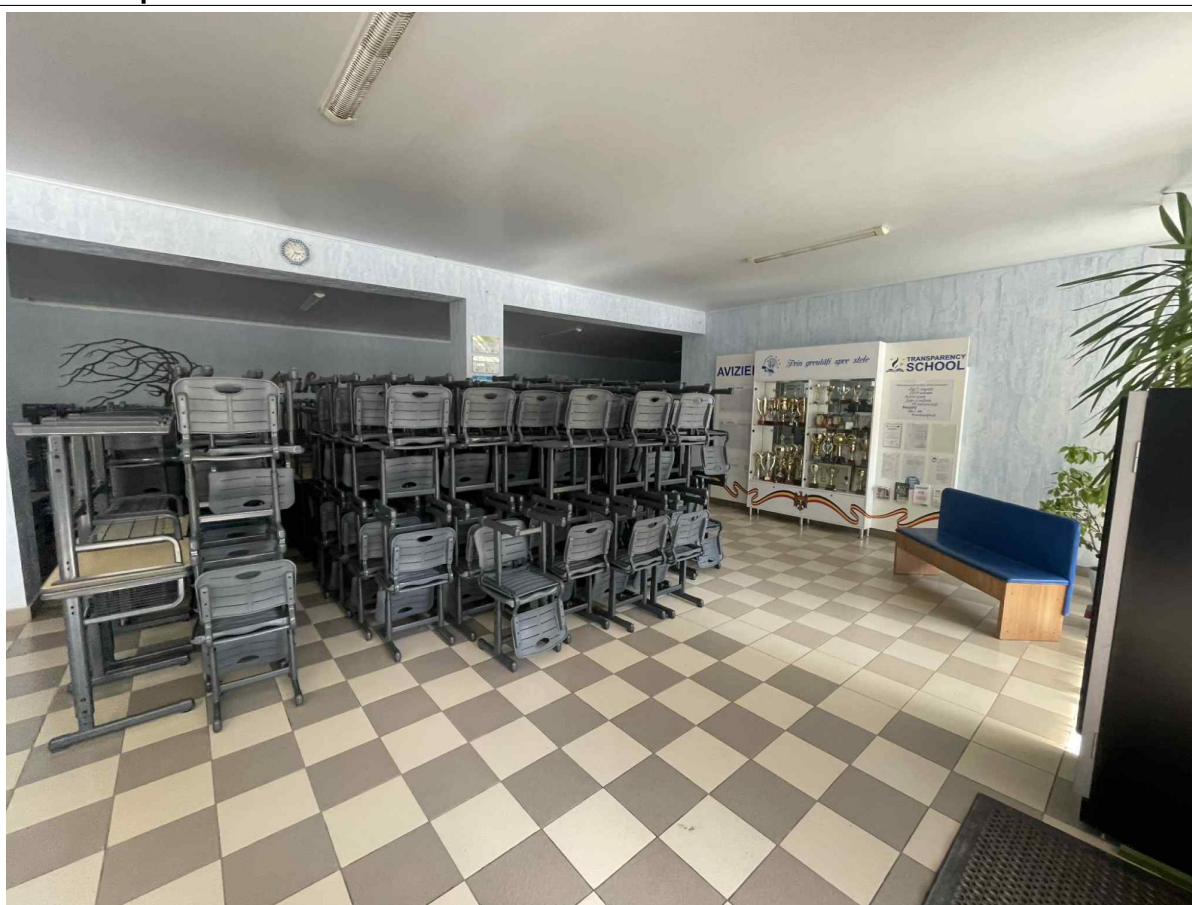
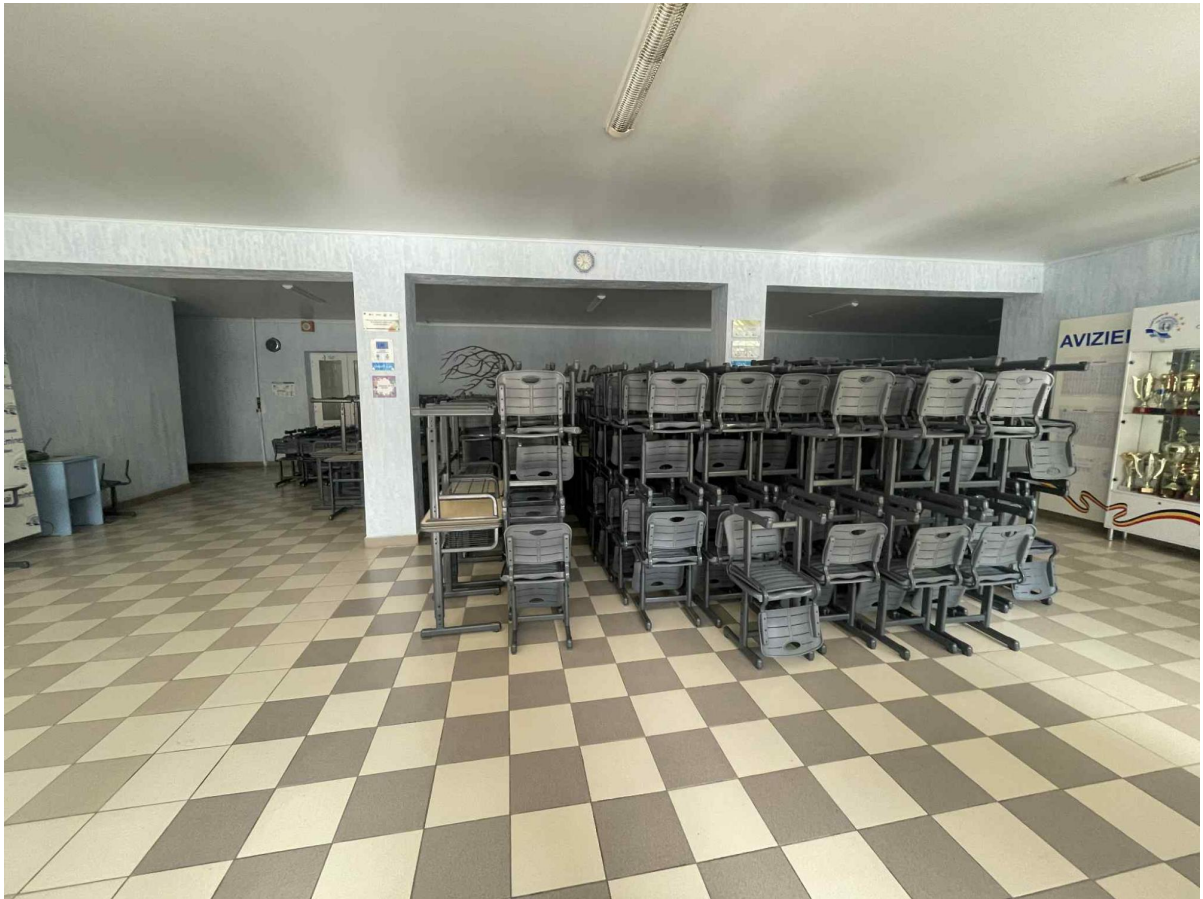
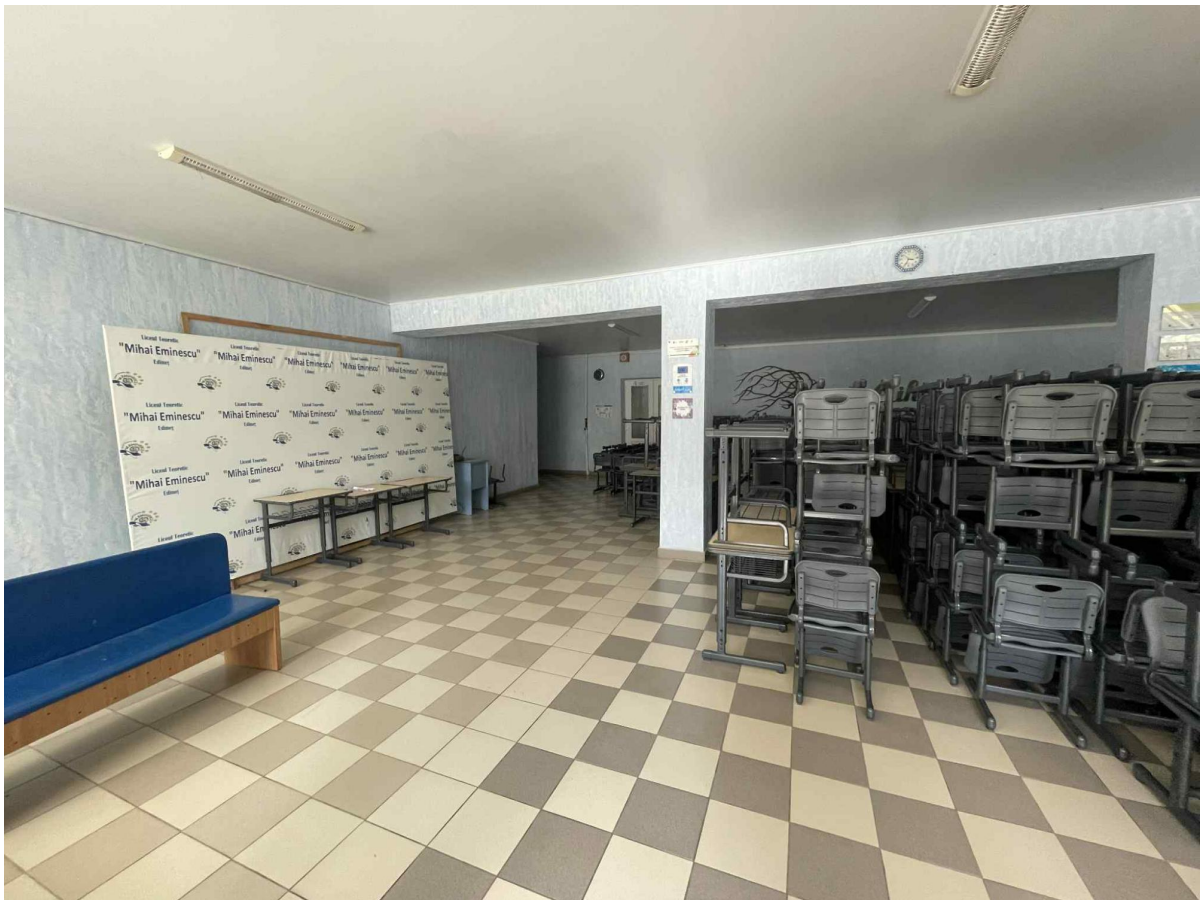
**Galerie - Sala de prestare a serviciului**

| Categorii | Indicatori | Date colectate |
|---|---|---|
| | În sală este spațiu de manevră pentru un scaun rulant cu diagonala minimă de 140 cm: | Da |
| | Culori contrastante pentru sală: | Da<br>Standard: este o diferență de culoare contrastantă (culori închise / culori deschise) între perete și podea |
