# Formular de evaluare a condițiilor de accesibilitate a clădirilor publice

Echipa de evaluare: Asociația pentru Combaterea Izolării Informaționale "ECOU", Monitor de accesibilitate  
Datele de contact (mobil, e-mail) ale evaluatorului: ecou.cahul@gmail.com, +37369708107

| Categorii | Indicatori | Date colectate |
|---|---|---|
| Instituția: | BESV Brînza nr. 7/23, Casa de Cultură | |

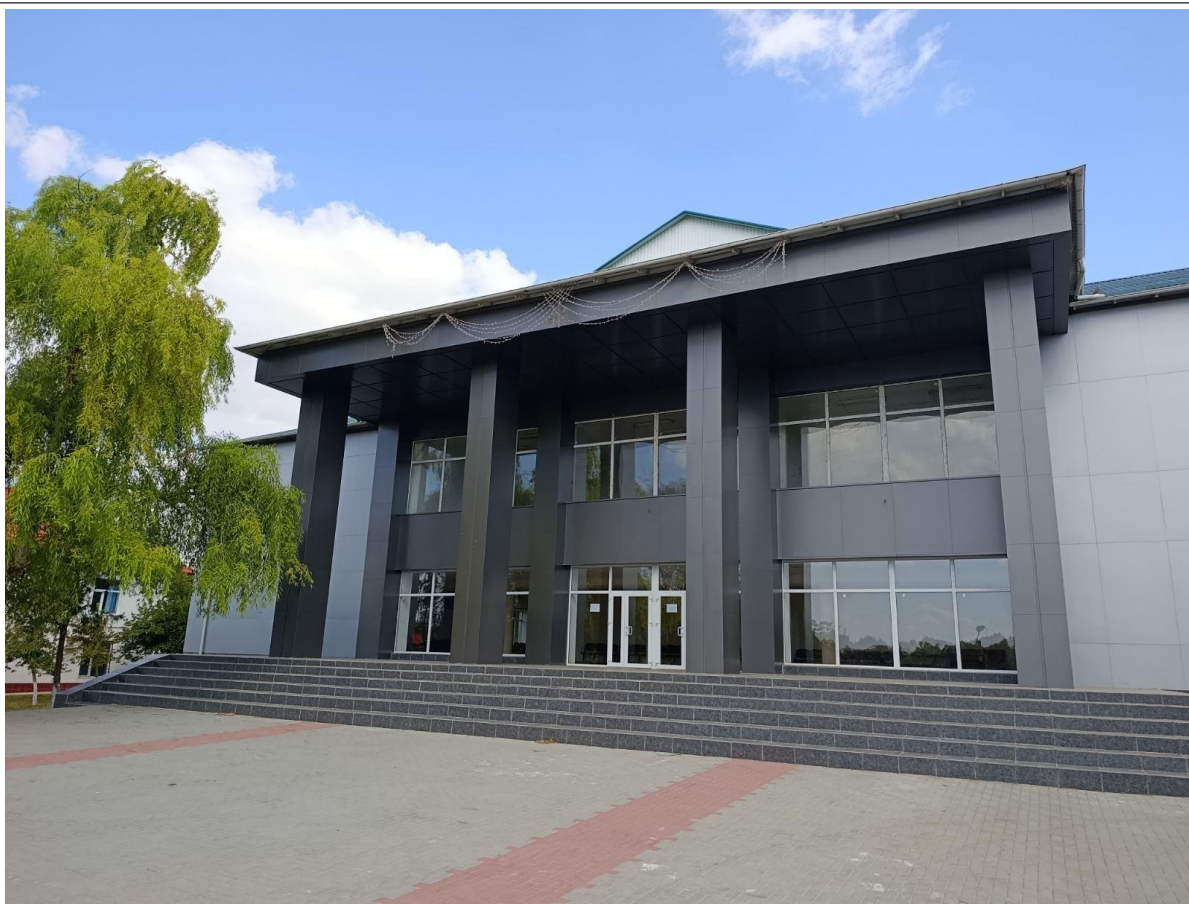
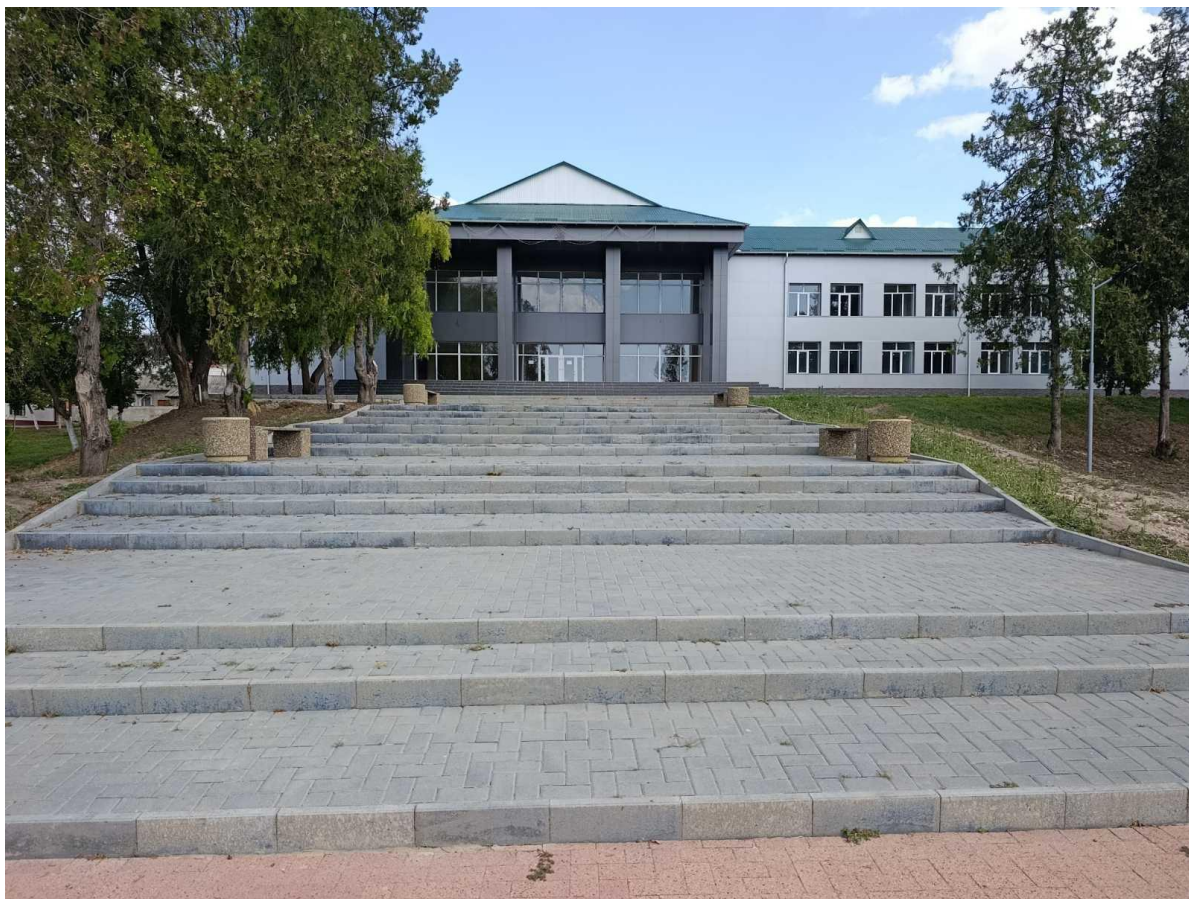
## Galerie - Căi de acces către clădire

| Borduri: | Da, 1 borduri , înălțimea:13 cm |
| Scări/Trepte: | Da, 16 scări/trepte , înălțimea:15 cm |
| Nivel: | Înclinat în urcuș |

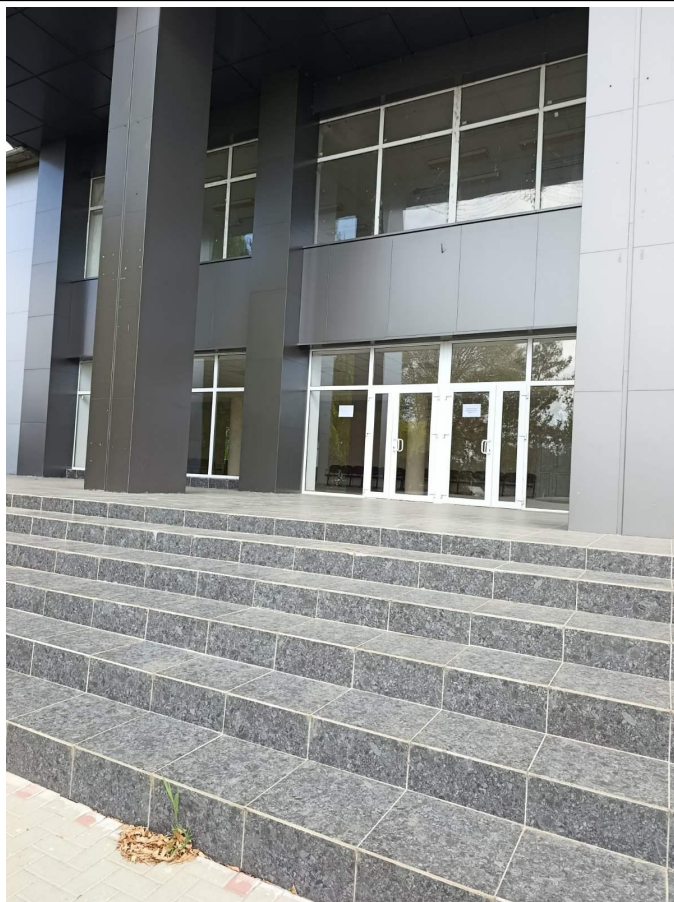
**Galerie - Intrare în clădire**

| Categorii | Indicatori | Date colectate |
|---|---|---|
| | La intrare sunt trepte: | Da, 6 trepte , Înălțime totală a treptelor/scărilor (cm)20 cm |
| | Dacă există trepte, sunt semnalate treptele cu elemente contrastante și/sau tactile: | Nu<br>Standard: prima și ultima treaptă trebuie semnalate în culori contrastante |
| | Există rampă de acces: | Nu |

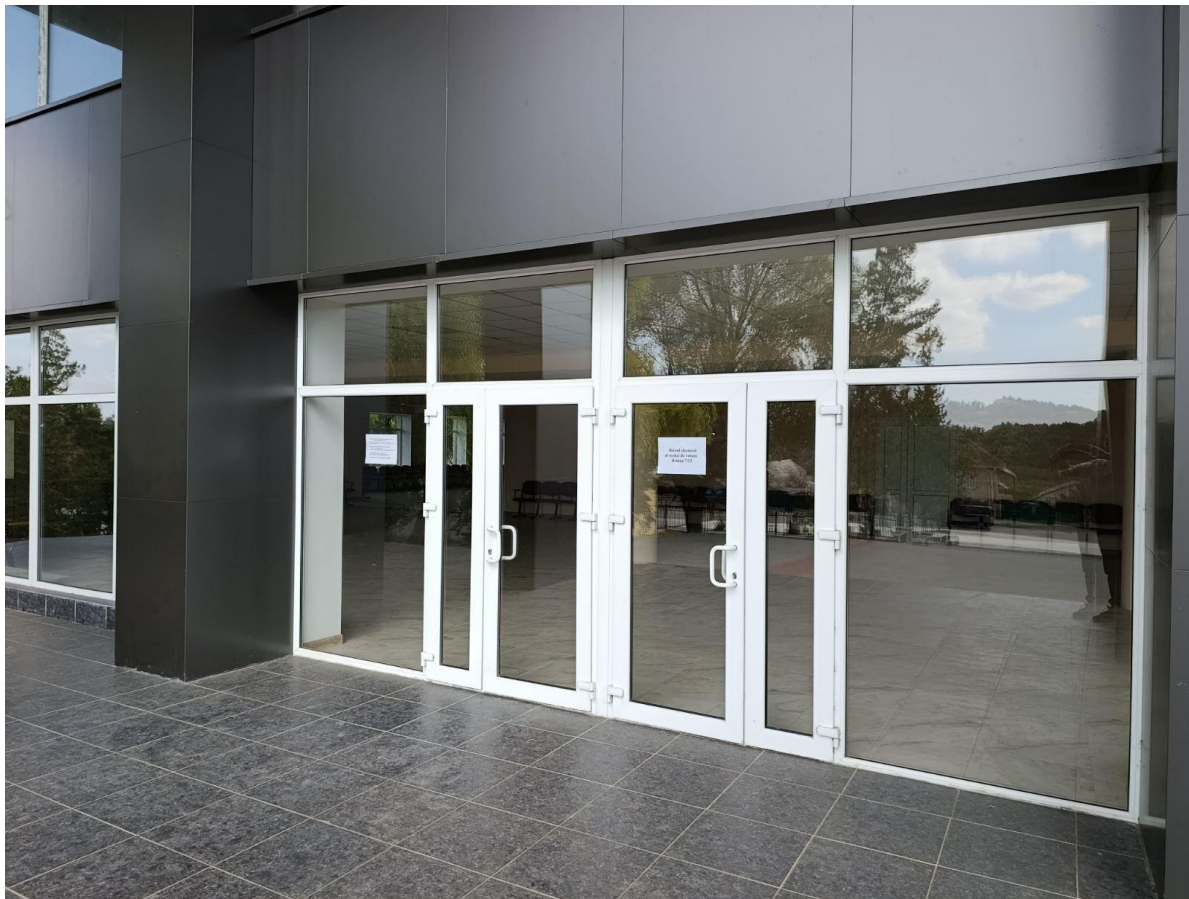
## Galerie - Uși

| Dimensiuni ușă de intrare: | Dublă: 80 cm + 45 cm<br>Standard: lumina ușii duble trebuie să fie de minim 90 cm<br>Ușa mică din cea dublă se deschide |
| Prag ușă de intrare: | Un prag cu înălțimea: 3 cm<br>Standard: pragul trebuie să fie de maxim 2 cm |
| Ușile de la intrare și din interiorul clădirii sunt dotate/marcate corespunzător cu semne contrastante: | Nu<br>Standard: este o diferență de culoare contrastantă (culori închise / culori deschise) între perete și podea |

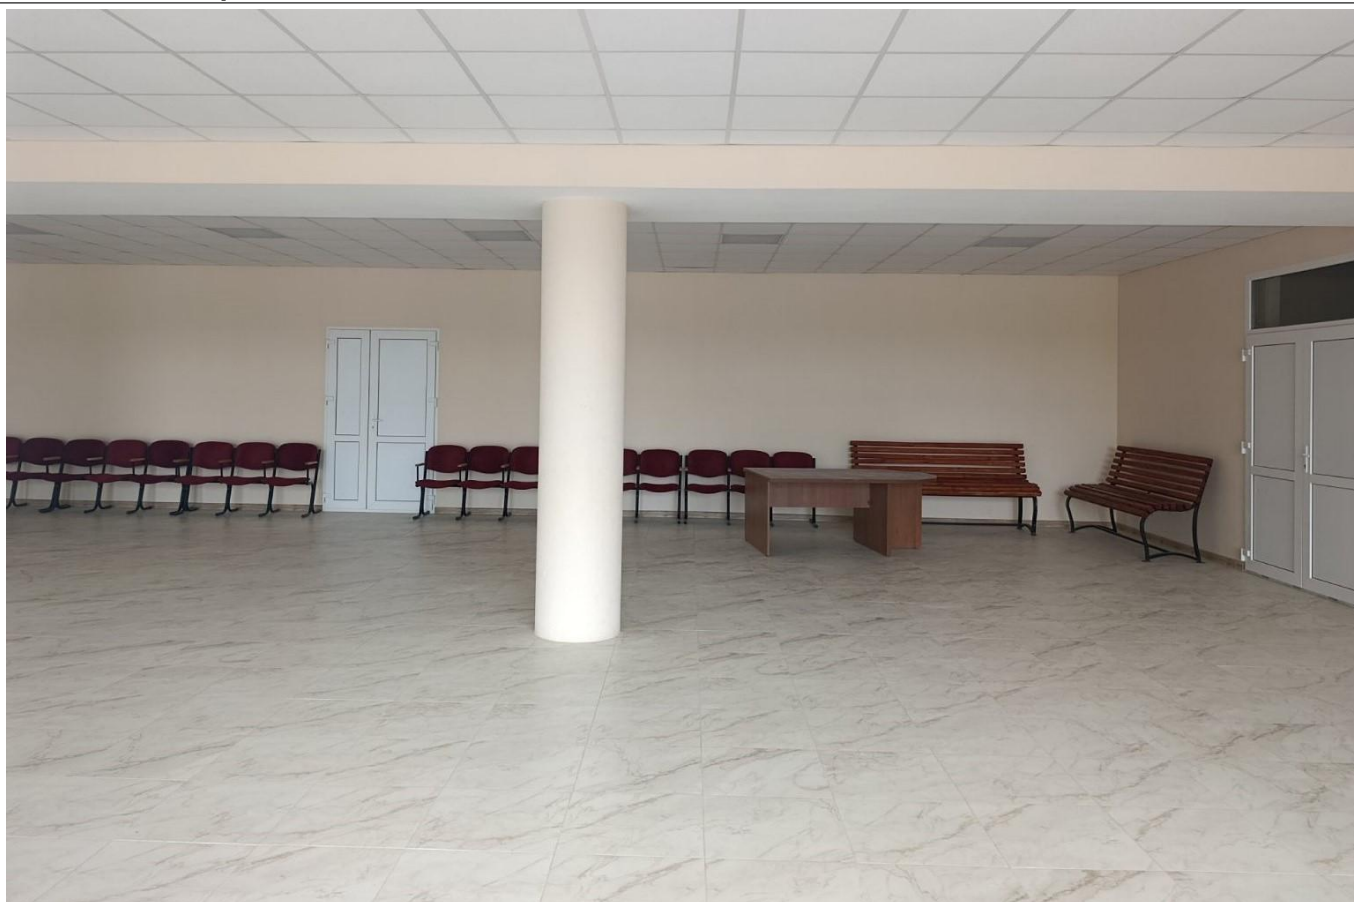
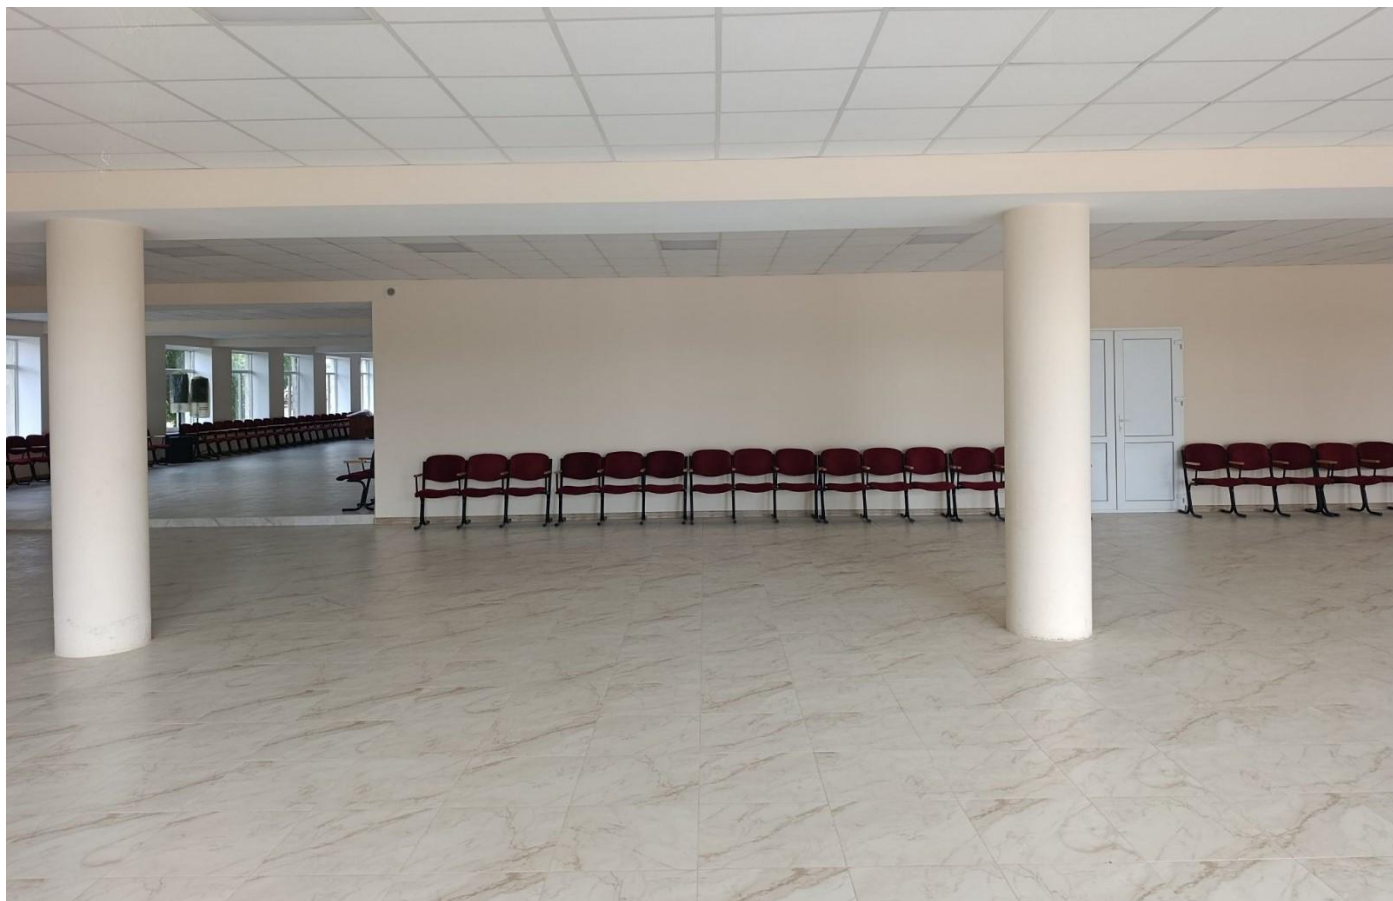
## Galerie - Sala de prestare a serviciului

| În sală este spațiu de manevră pentru un scaun rulant cu diagonala minimă de 140 cm: | Da |
| Culori contrastante pentru sală: | Nu<br>Standard: este o diferență de culoare contrastantă (culori închise / culori deschise) între perete și podea |
