# Formular de evaluare a condițiilor de accesibilitate a clădirilor publice

| Categorii | Indicatori | Date colectate |
|---|---|---|
| Localitate, raion: | Aluatu (Taraclia) | |
| Adresa, strada, nr.: | str. Bulgară, 38 | |
| Instituția: | BESV Aluatu nr. 33/16 Centrul Cultural | |

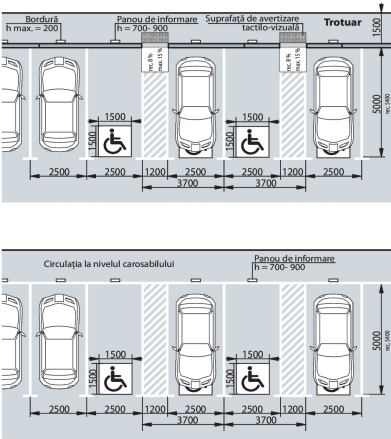
Fig. IV.18 Parcare pe o direcție perpendiculară față de carosabil

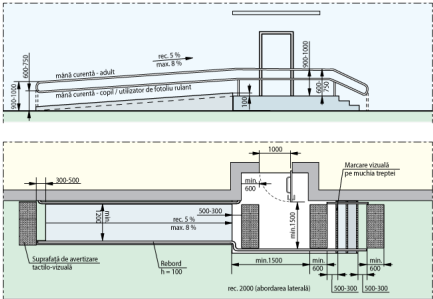
Fig. V.32.b Rampă de acces paralelă cu intrare în clădire

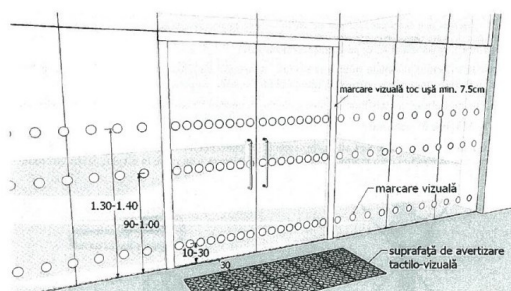
Fig. V.24. – Exemplu de conformare a suprafețelor vitrate în cadrul foii de ușă și realizarea contrastului vizual, atunci când ușa și suprafețele adiacente sunt vitrate

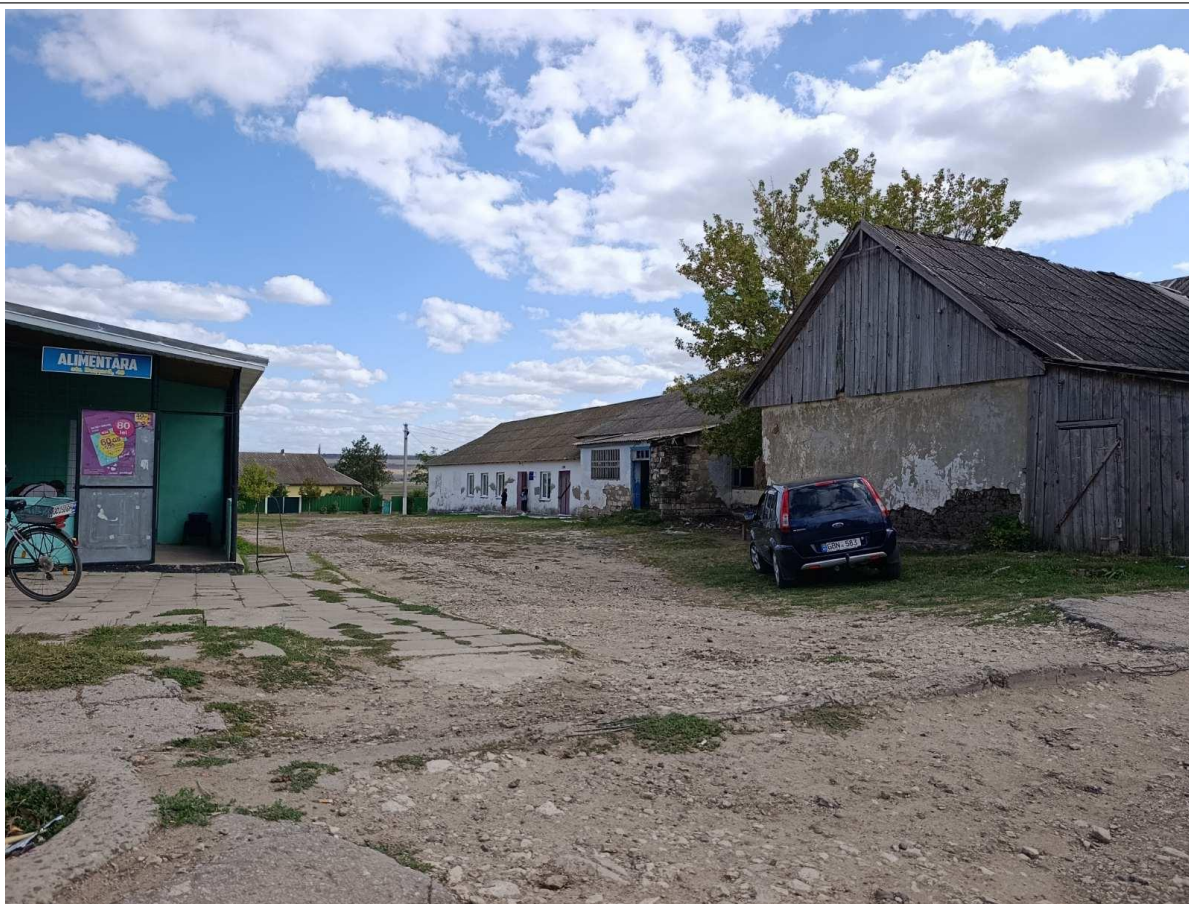
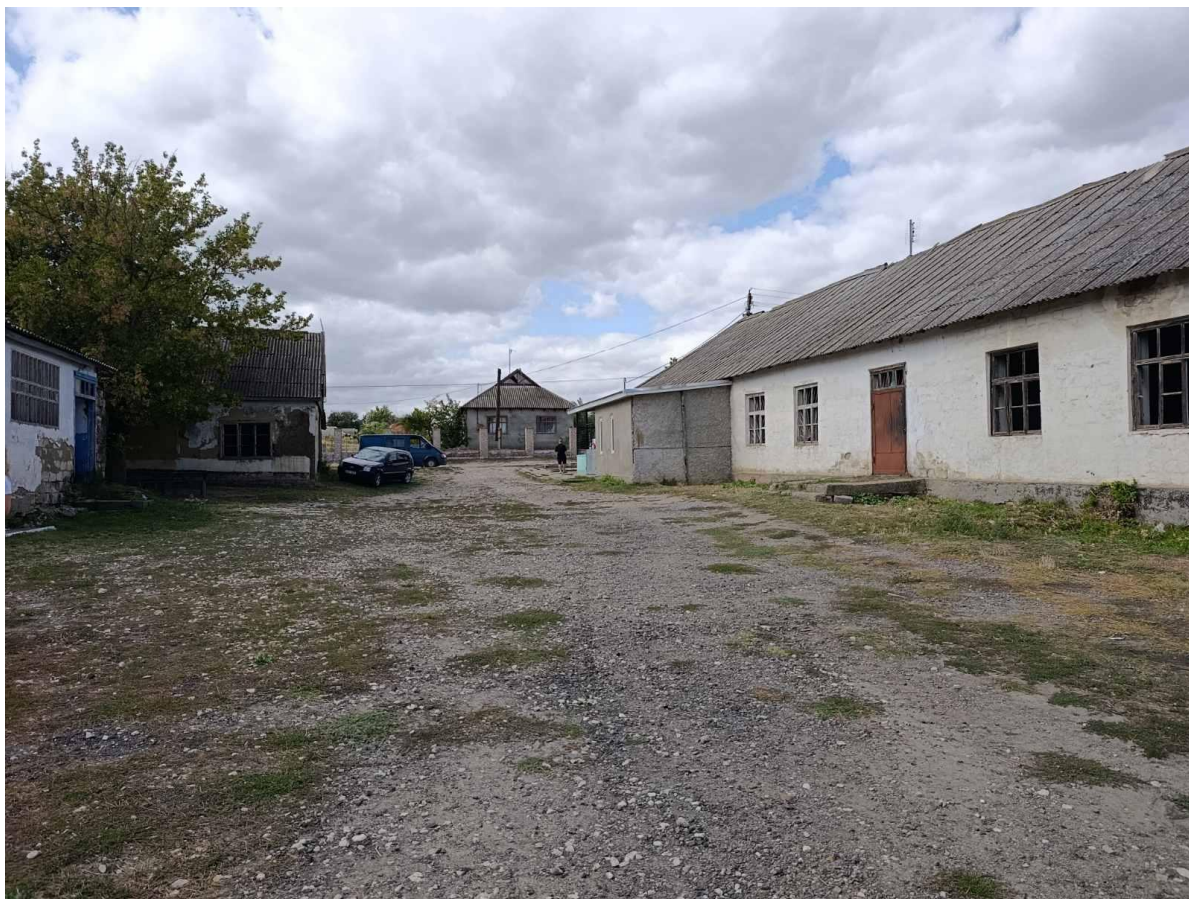
## Galerie - Căi de acces către clădire

| Drumurile/Căile de acces sunt: | Deteriorate |
| Borduri: | Da, 1 borduri , înălțimea:13 cm |

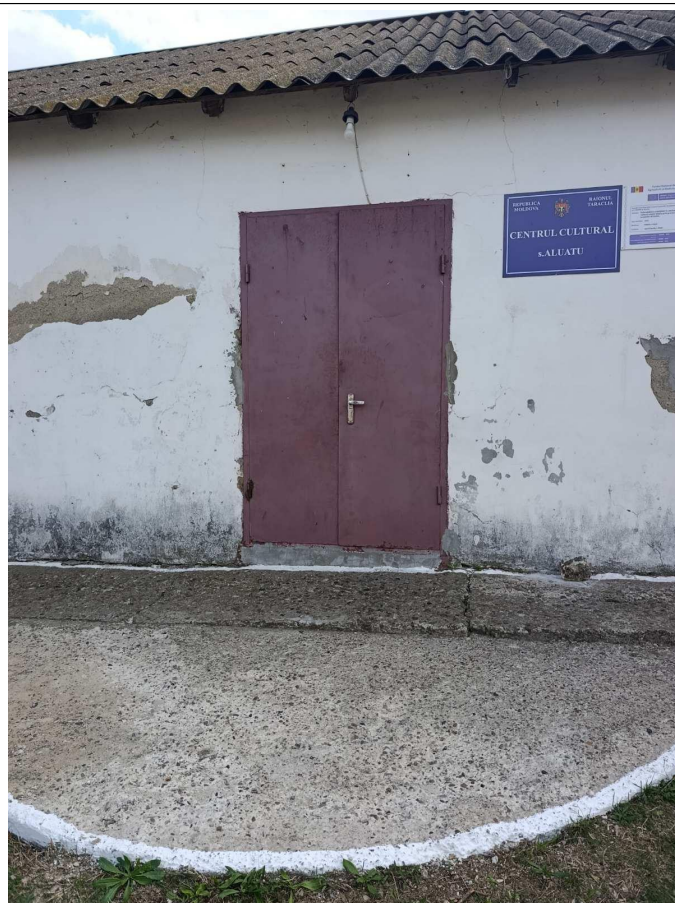
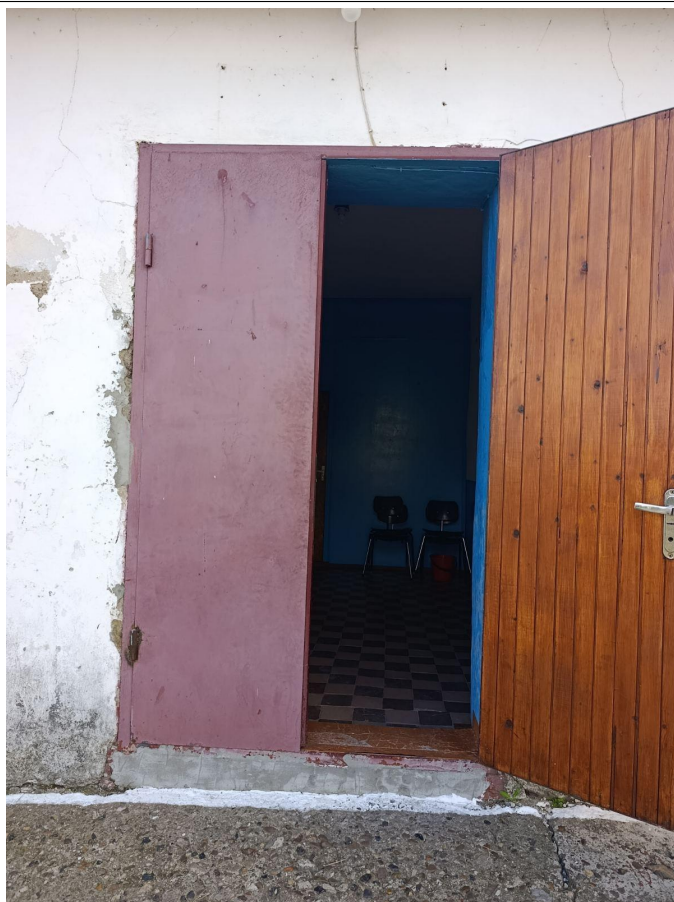
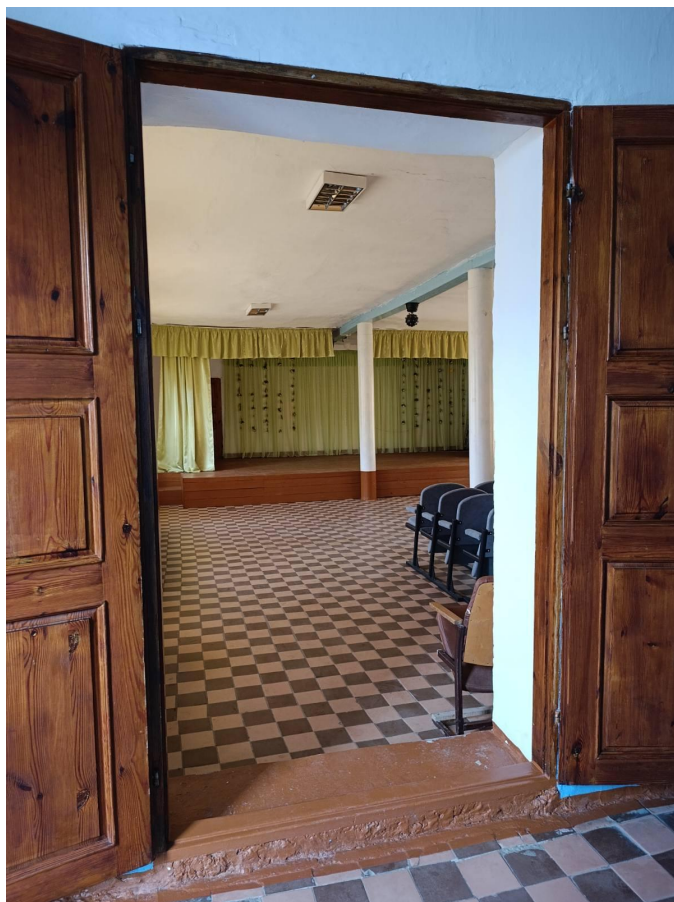
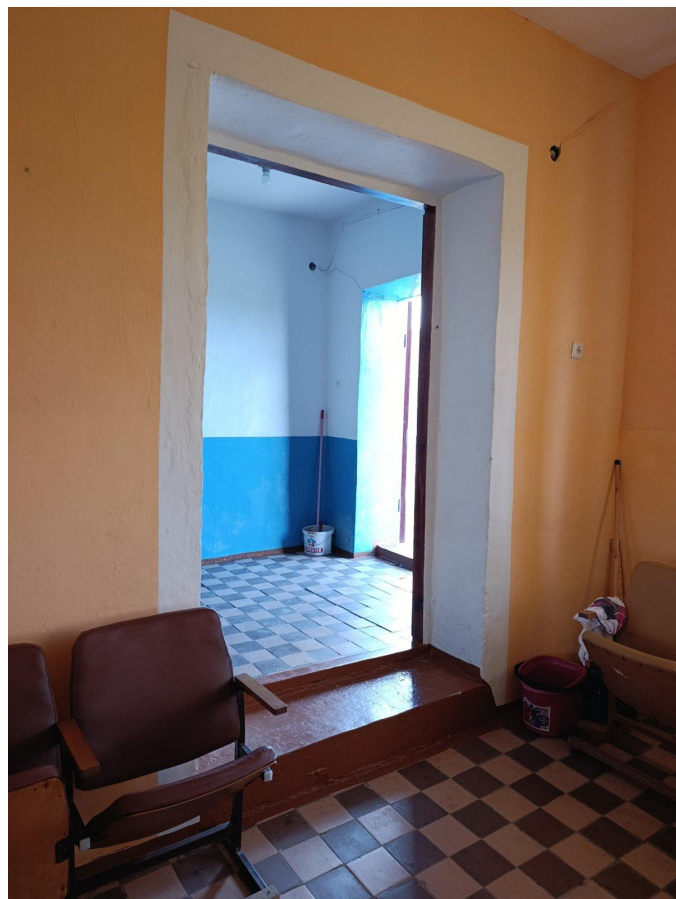
**Galerie - Intrare în clădire**

| Dimensiuni ușă de intrare: | Dublă: 67 cm + 67 cm<br>Standard: lumina ușii duble trebuie să fie de minim 90 cm<br>Ușa mică din cea dublă se deschide | |
| Prag ușă de intrare: | Prag exterior și interior cu înălțimile: 15 + 9 cm<br>Standard: pragul trebuie să fie de maxim 2 cm | |

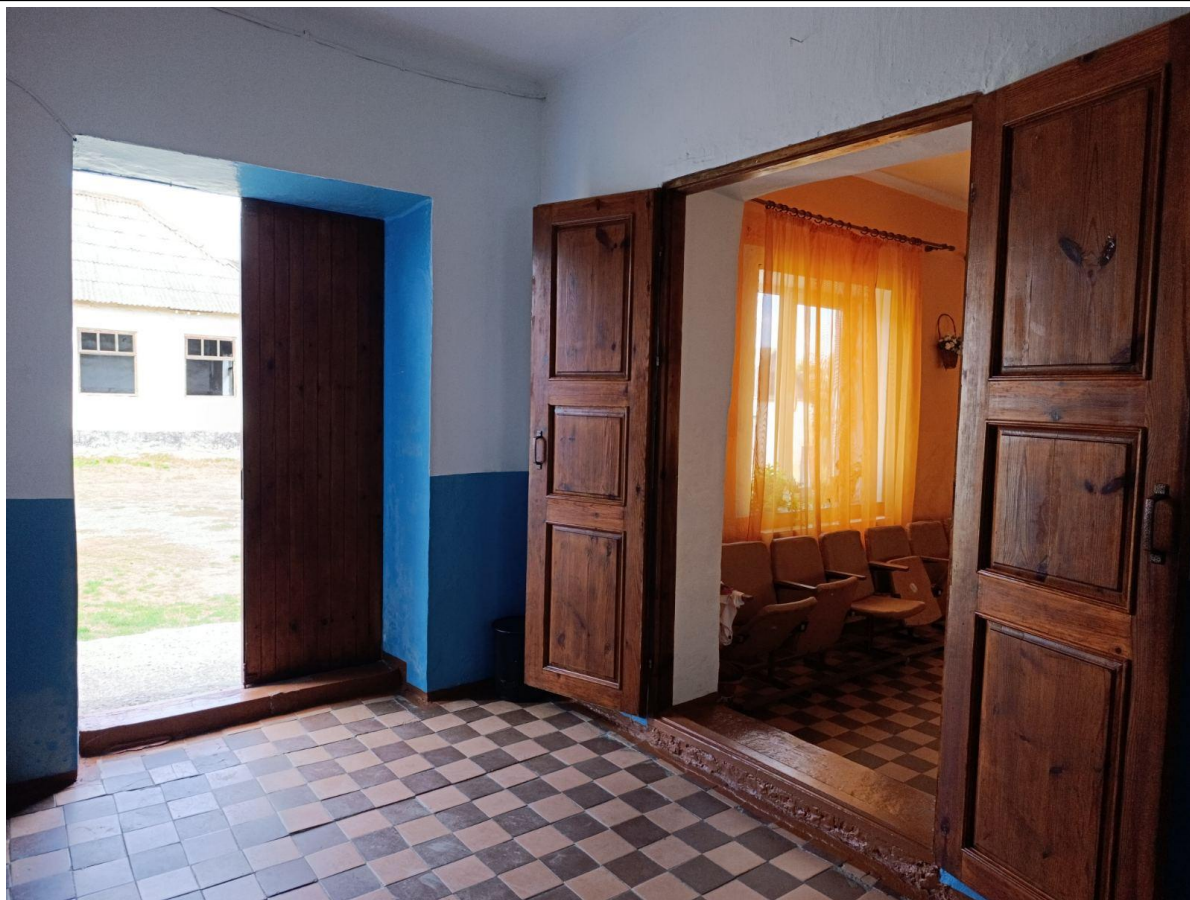
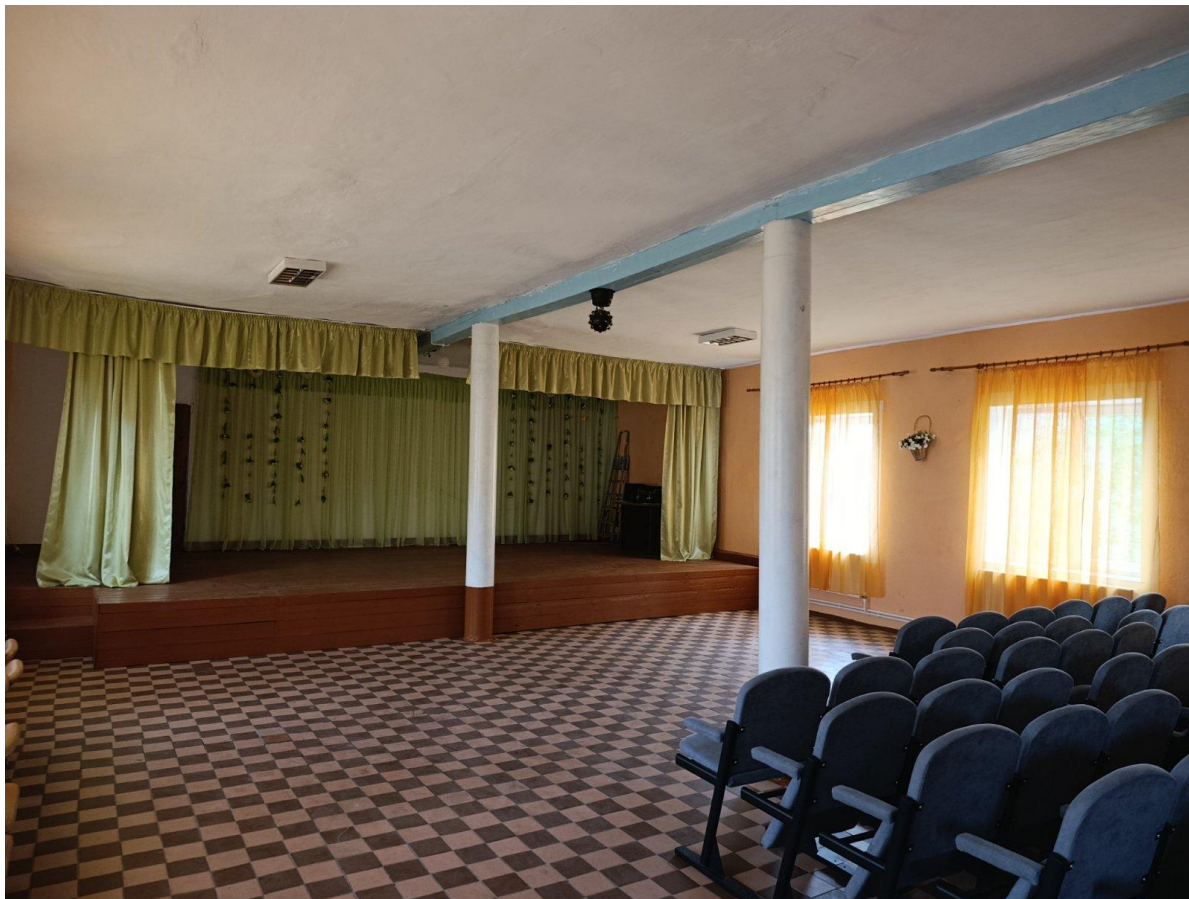
**Galerie - Coridoare**

| Lățimea coridorului (în cel mai îngust loc) este peste 150 cm? | Da |
| Culori contrastante (este o diferență de culoare contrastantă (culori închise / culori deschise) între perete și podea): | Da |
