# Formular de evaluare a condițiilor de accesibilitate a clădirilor publice

| Categorii | Indicatori | Date colectate |
|---|---|---|
| Localitate, raion: | Banesti (Telenesti) | |
| Instituția: | Centrul Comunitar | |

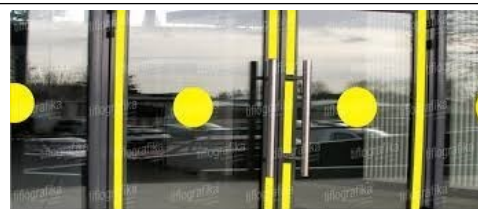
Fig. V.24. - Exemplu de conformare a suprafețelor vitrate în cadrul foii de ușă și realizarea contrastului vizual, atunci când ușa și suprafețele adiacente sunt vitrate

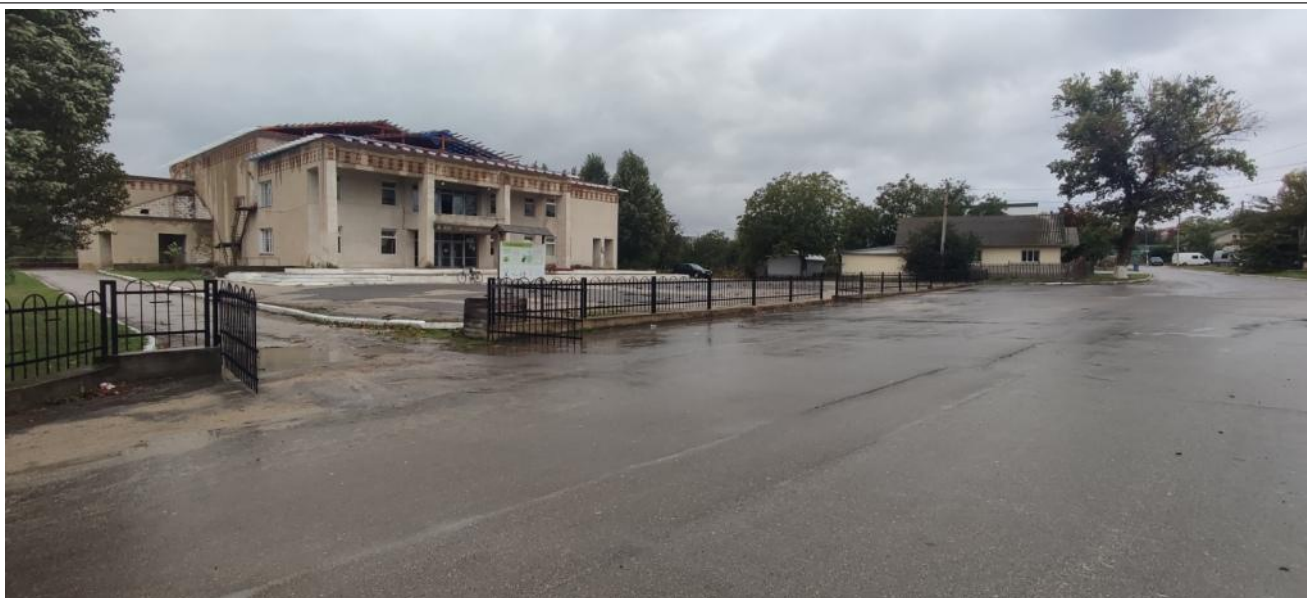
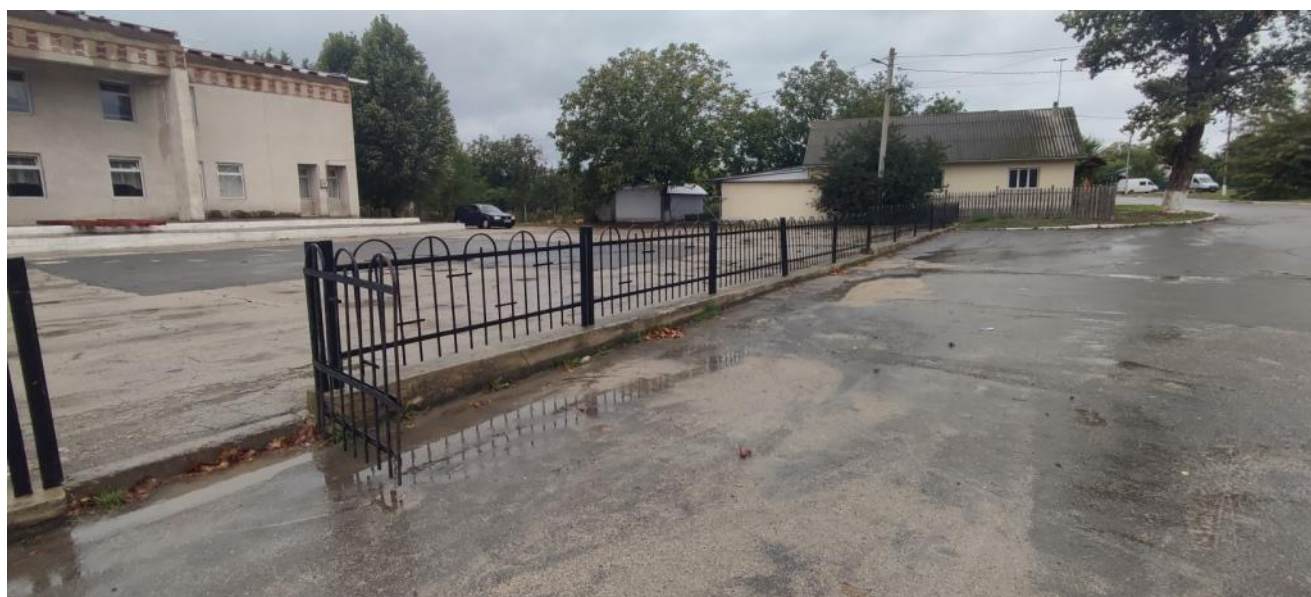
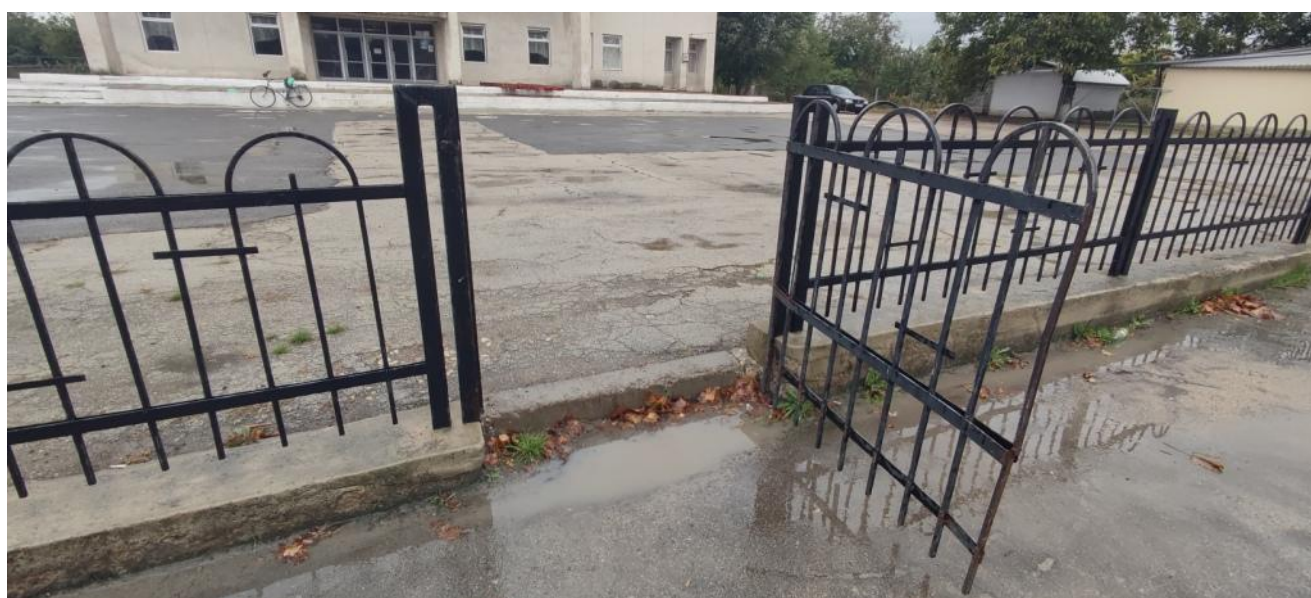
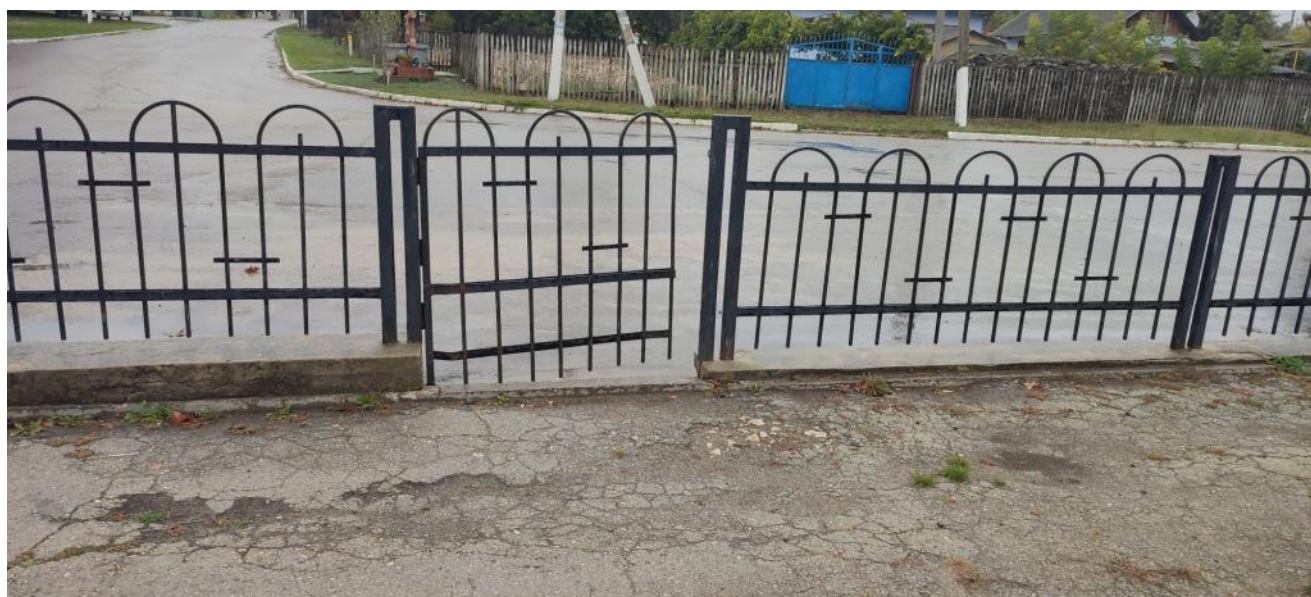
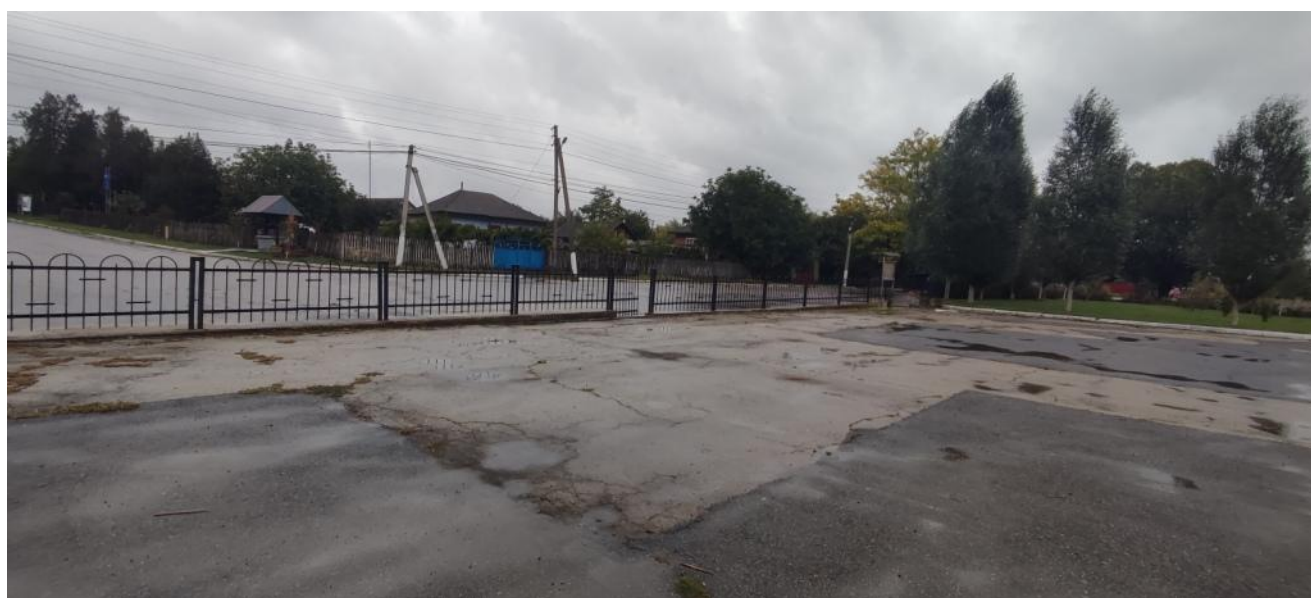
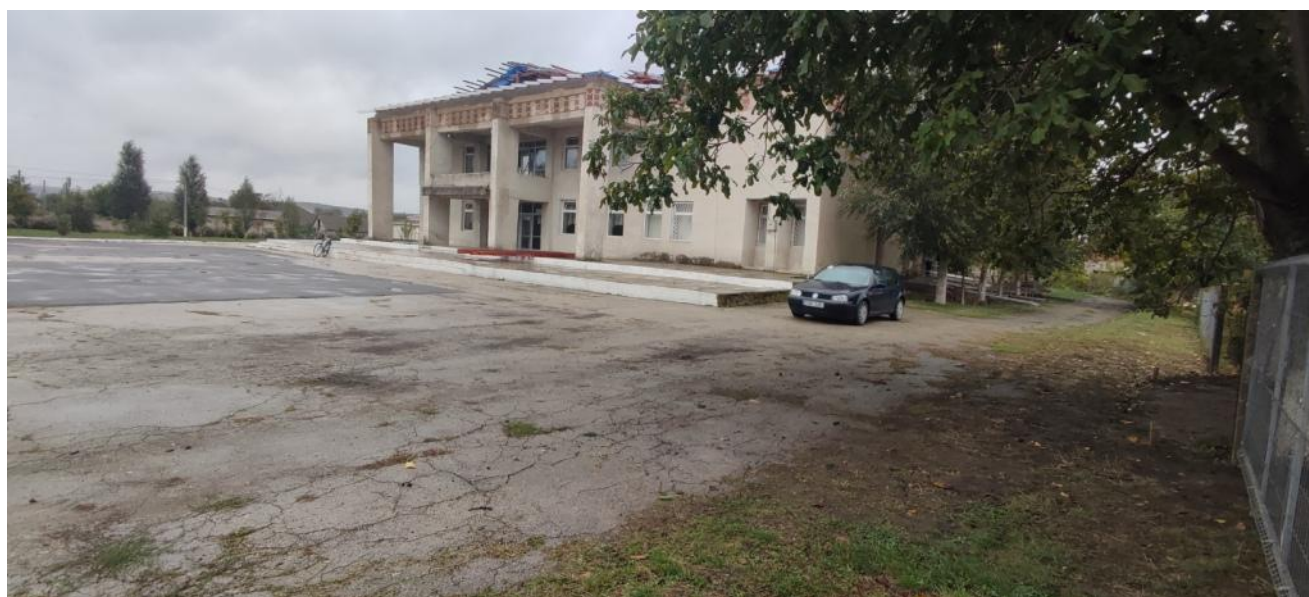
## Galerie - Căi de acces către clădire

| Poartă intrare: | Da, are lățimea: 107 cm |
| Prag poartă: | Da, are înălțimea: 15 cm |

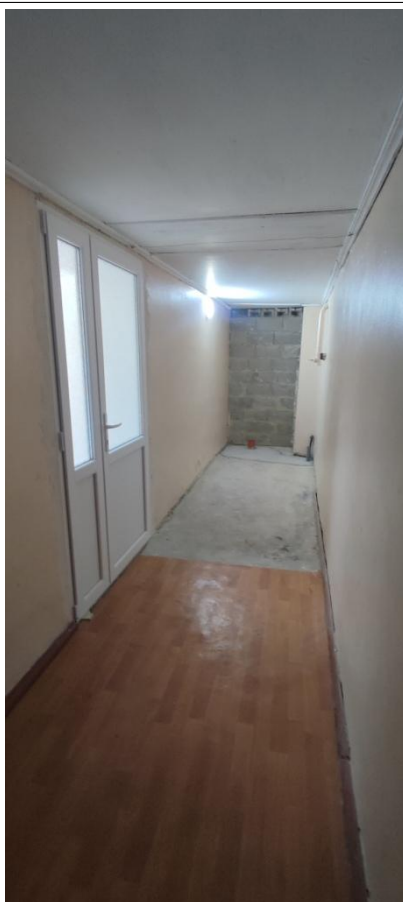
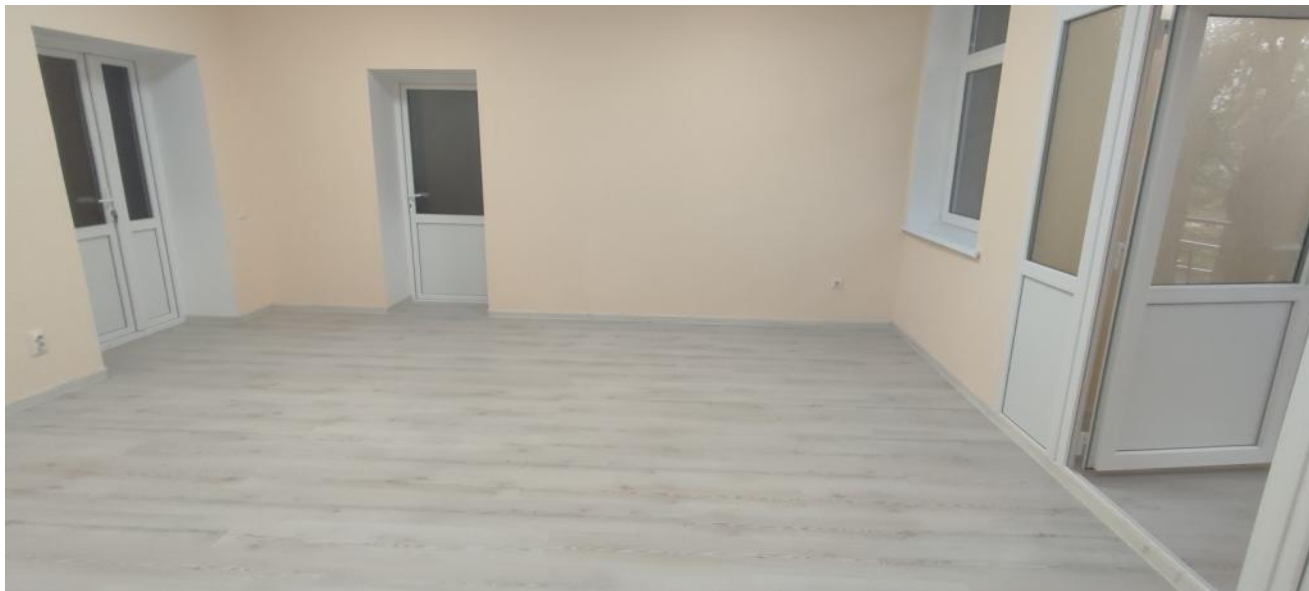
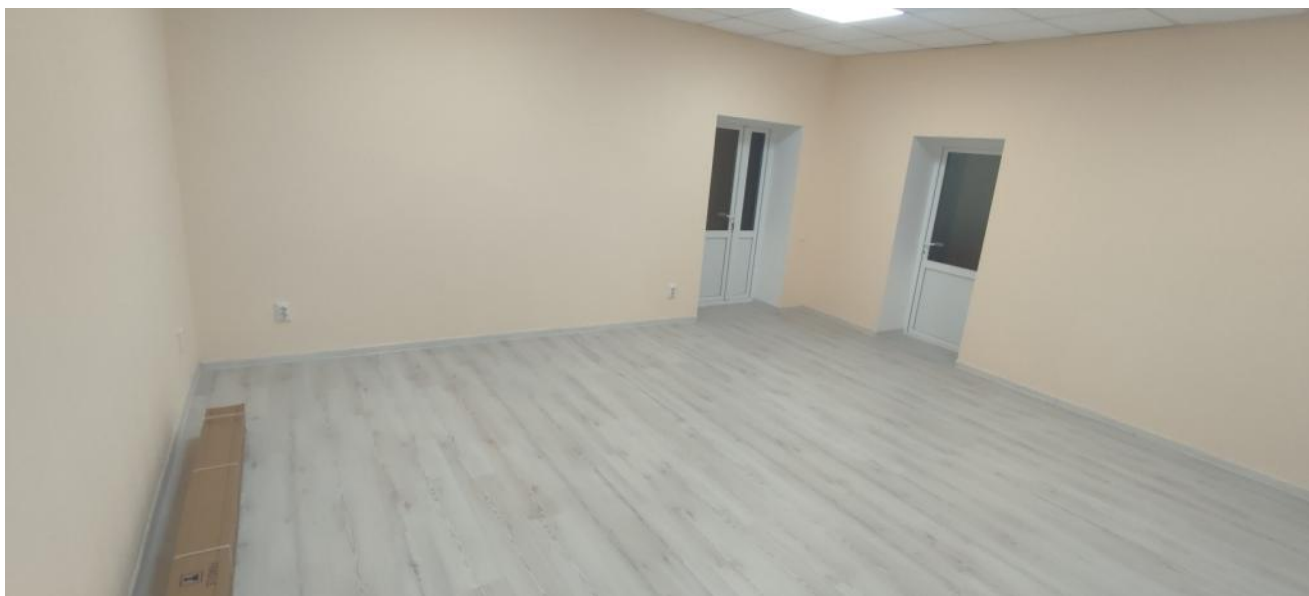
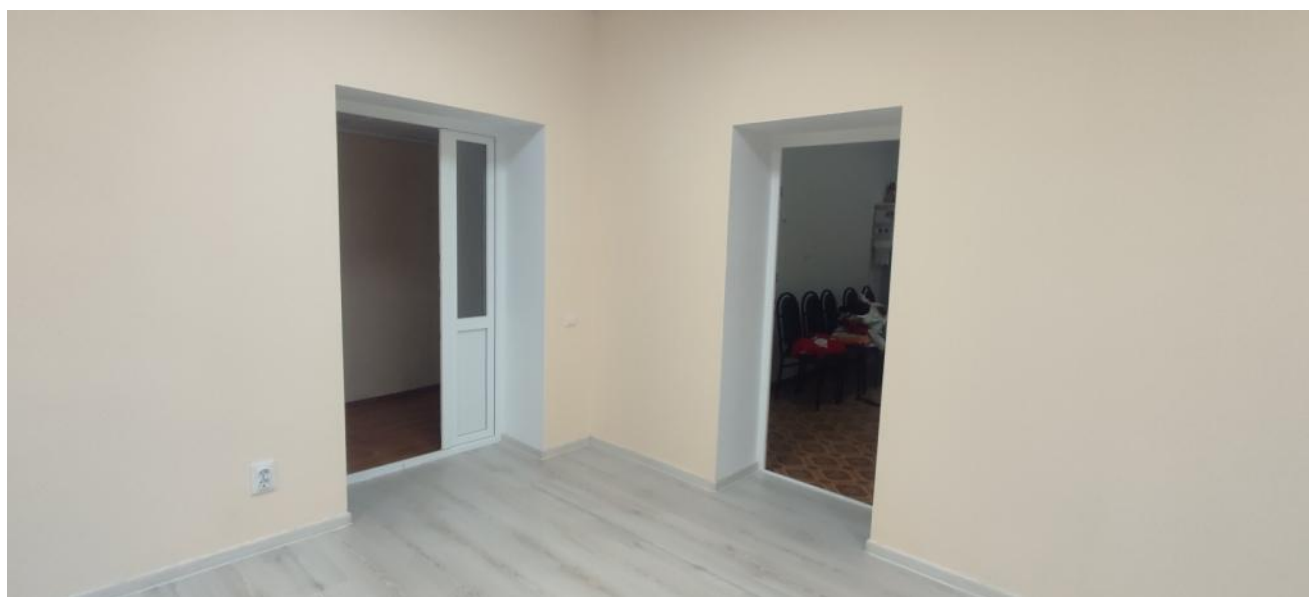
**Galerie - Coridoare**

| Lățimea coridorului (în cel mai îngust loc) este peste 150 cm? | Nu |
| Lățime (dacă este cazul, în cel mai îngust loc): | 136 cm , nu există buzunare la coridoare<br>Standard: Lățimea minimă a coridorului ar trebui să fie de cel puțin 150 cm), Dacă coridorul este îngust (până la 180 cm) |
