# Formular de evaluare a condițiilor de accesibilitate a clădirilor publice

| Categorii | Indicatori | Date colectate |
|---|---|---|
| Localitate, raion: | Lucaseuca (Orhei) | |
| Instituția: | BESV - 25/69 (Casa de cultură) | |

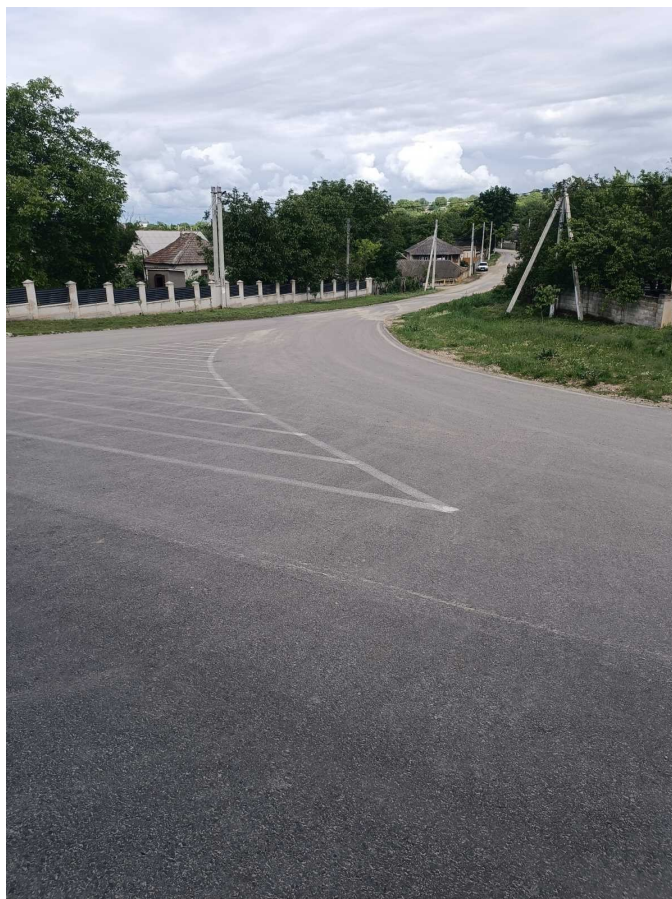
Galerie - Căi de acces către clădire

| Tip înveliș: | Asfalt |
| Drumurile/Căile de acces sunt: | Calitative |
| Trotuare: | Nu |
| Trecerea de pe carosabil spre trotuar/clădire: | Lină |
| Scări/Trepte: | Da, scări/trepte , înălțimea:260 cm |
| Nivel: | Înclinat în urcuș |

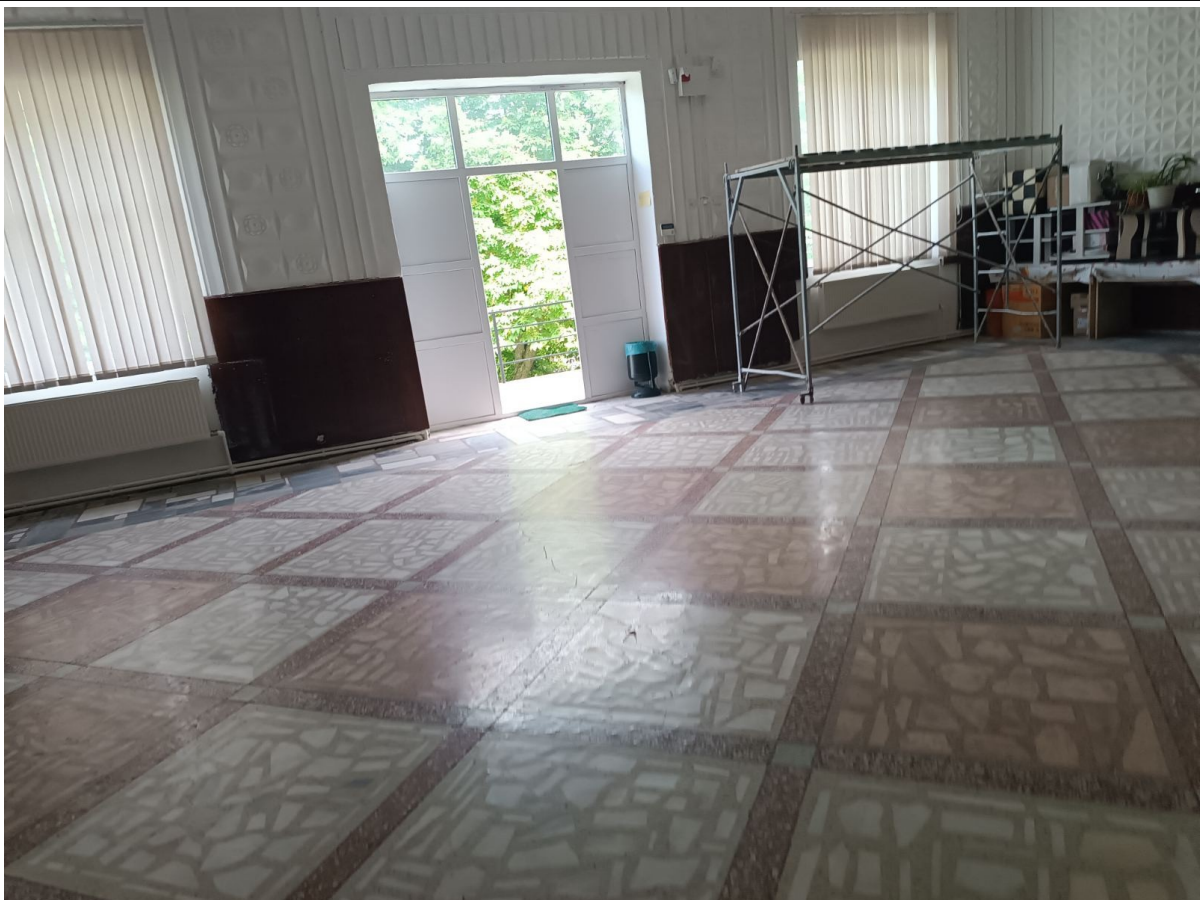
**Galerie - Coridoare**

| Lățimea coridorului (în cel mai îngust loc) este peste 150 cm? | Da |
| Pardoseala/podeaua în coridor este suprafață accesibilă: | Da |
| Culori contrastante (este o diferență de culoare contrastantă (culori închise / culori deschise) între perete și podea): | Da |
| Iluminare bună (lumină de zi și lumină artificială) pe hol și pe culoarele principale: | Da |
