# Formular de evaluare a condițiilor de accesibilitate a clădirilor publice

Data: 26-05-2025

| Categorii | Indicatori | Date colectate |
|---|---|---|
| Instituția: | BESB - 25/68 (Casa de cultură) | |

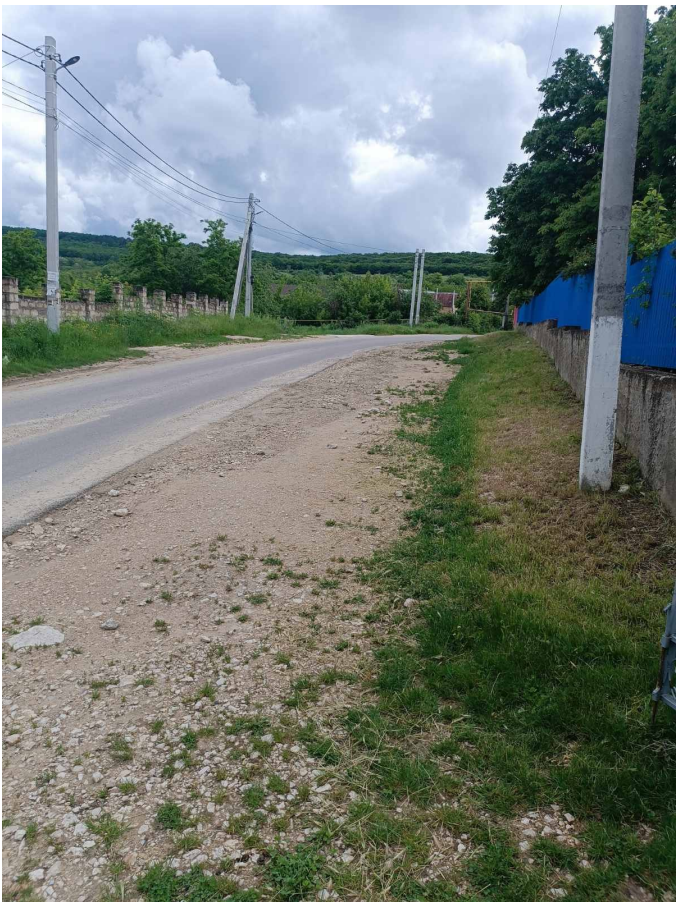
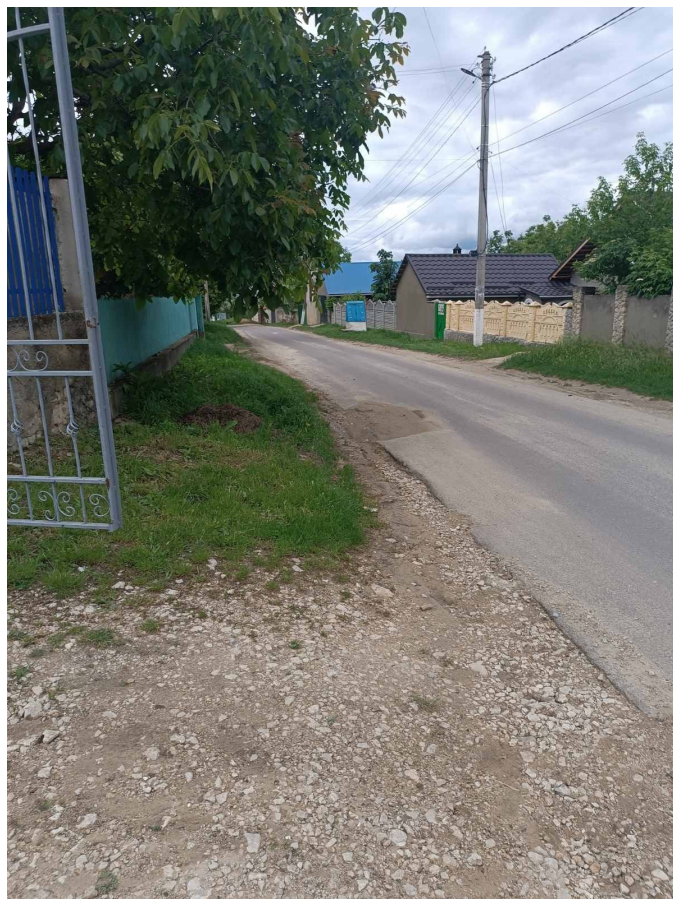
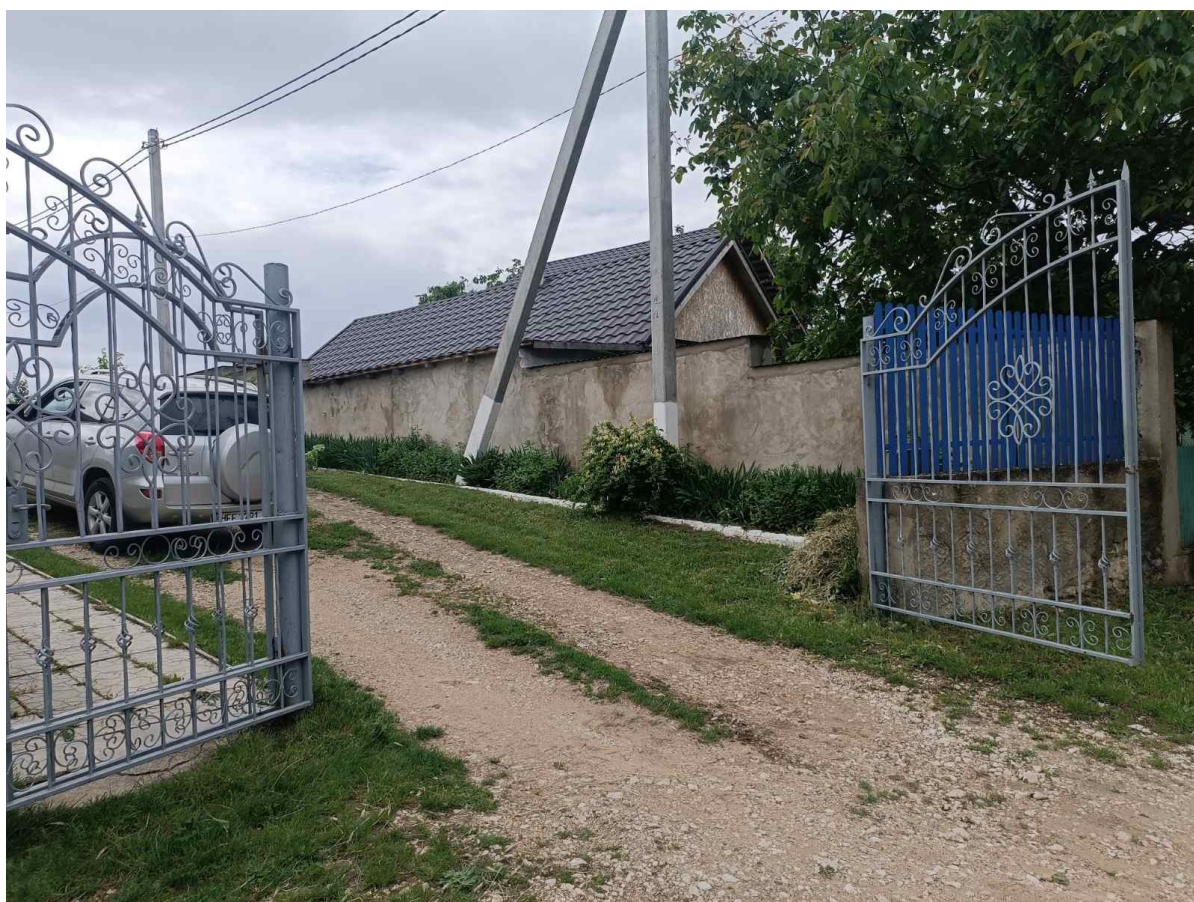
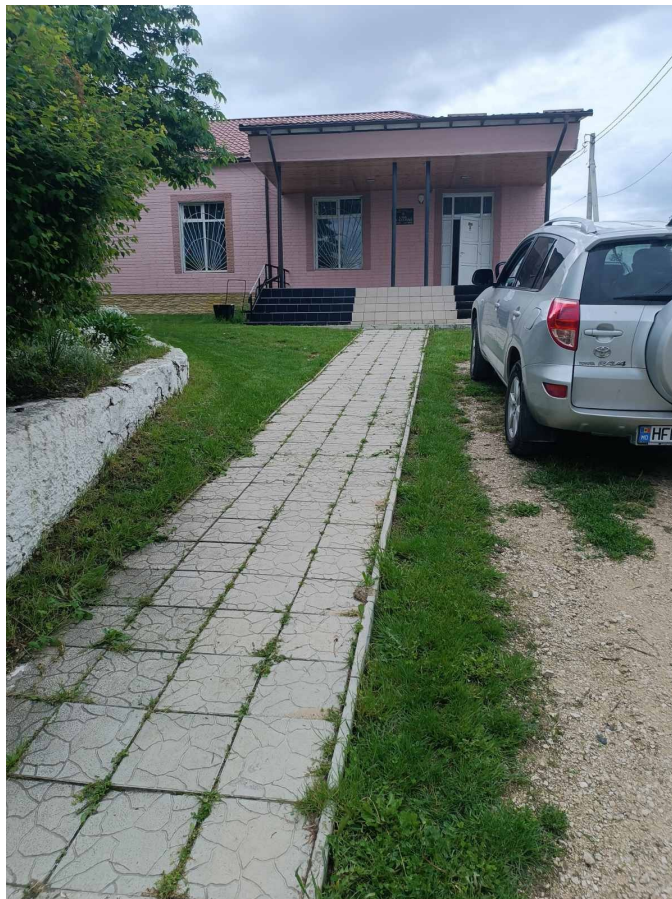
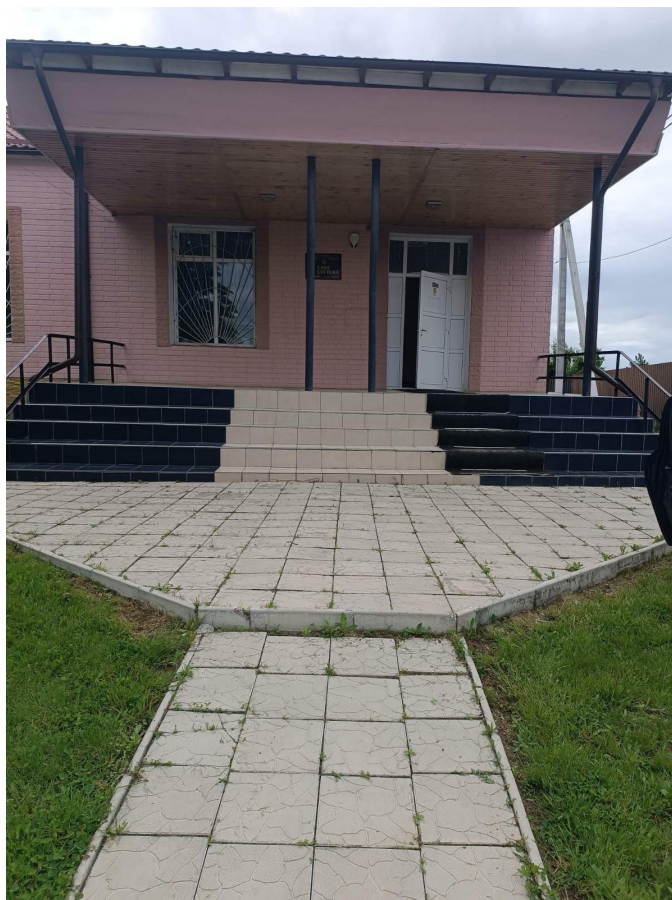
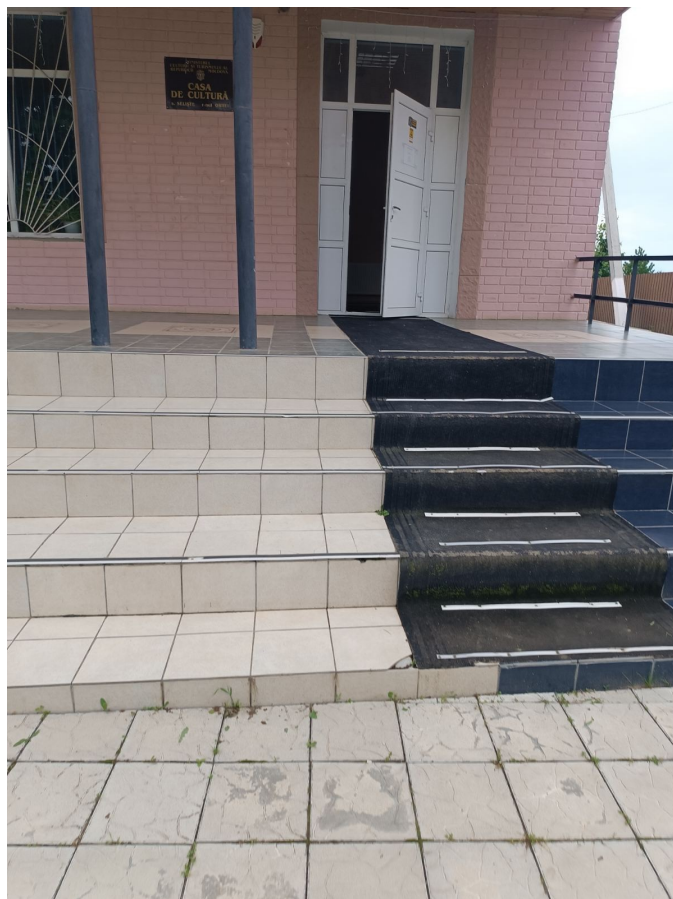
Galerie - Căi de acces către clădire

| Drumurile/Căile de acces sunt: | Deteriorate |
| Nivel: | Înclinat în urcuș |

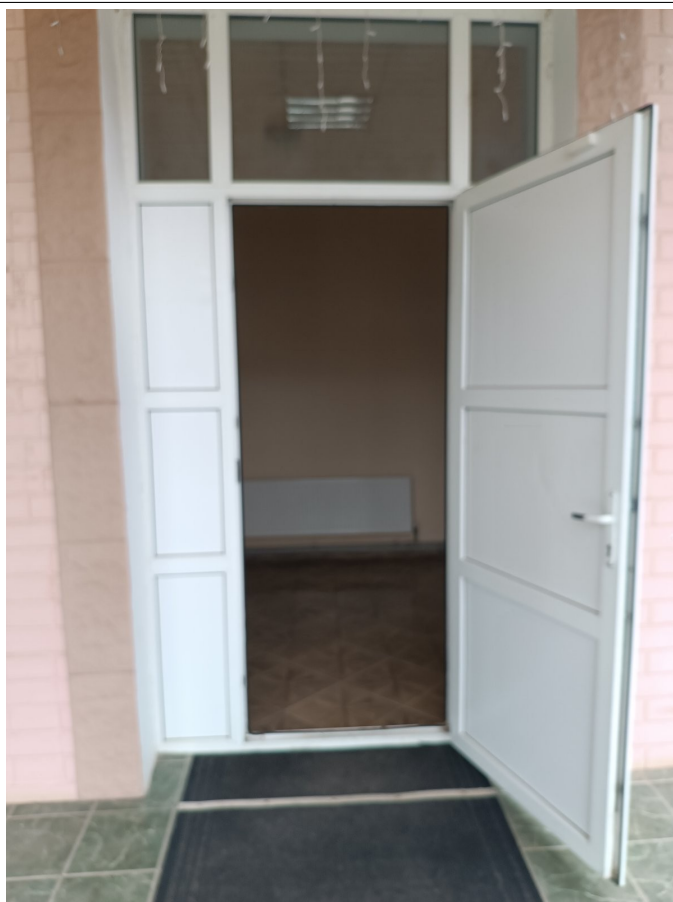
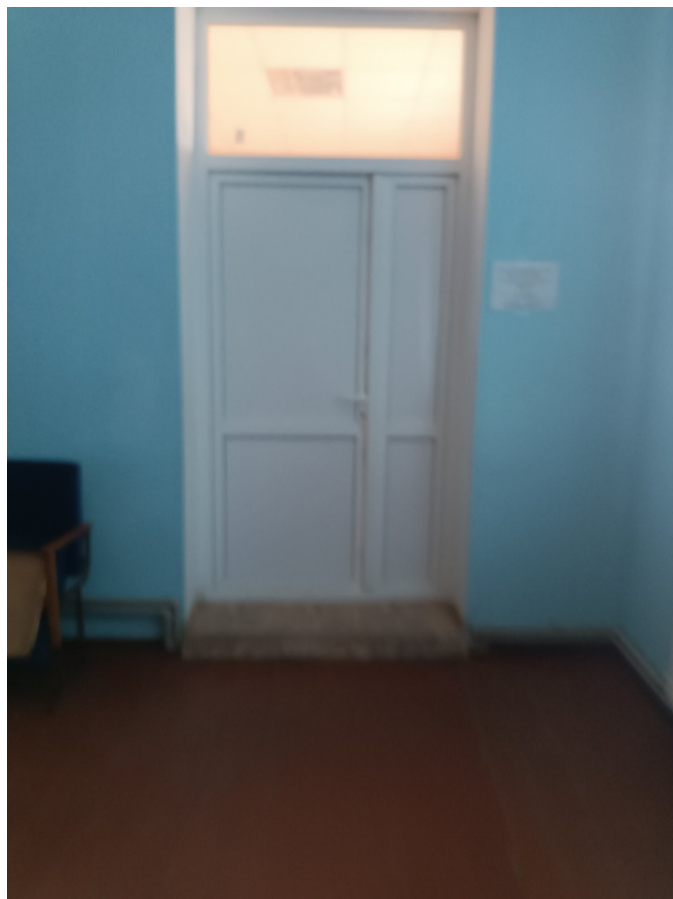
### Galerie - Uși

| Categorii | Indicatori | Date colectate |
|---|---|---|
| | Dimensiuni ușă de intrare: | Dublă: 70 cm + 70 cm<br>Standard: lumina ușii duble trebuie să fie de minim 90 cm |
| | Prag ușă de intrare: | Un prag cu înălțimea: 6 cm<br>Standard: pragul trebuie să fie de maxim 2 cm |
| | Praguri de la ușile de interior: | Prag 1 cu înălțimea: 12 cm<br>Standard: pragul trebuie să fie de maxim 2 cm |
