# Formular de evaluare a condițiilor de accesibilitate a clădirilor publice

| Categorii | Indicatori | Date colectate |
|---|---|---|
| Localitate, raion: | Donici (Orhei) | |
| Instituția: | BESV - 25/32 (Primăria) | |

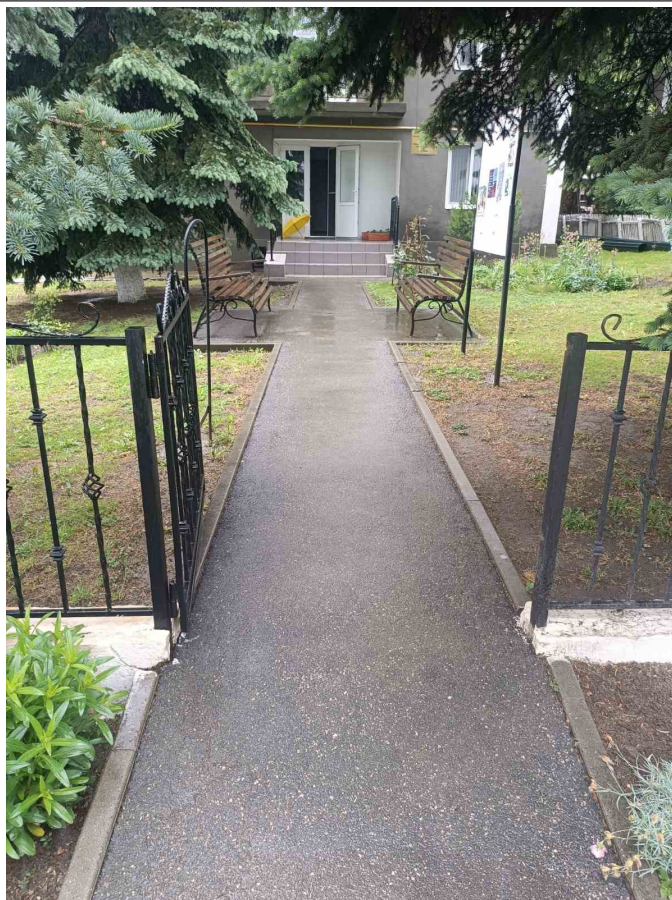
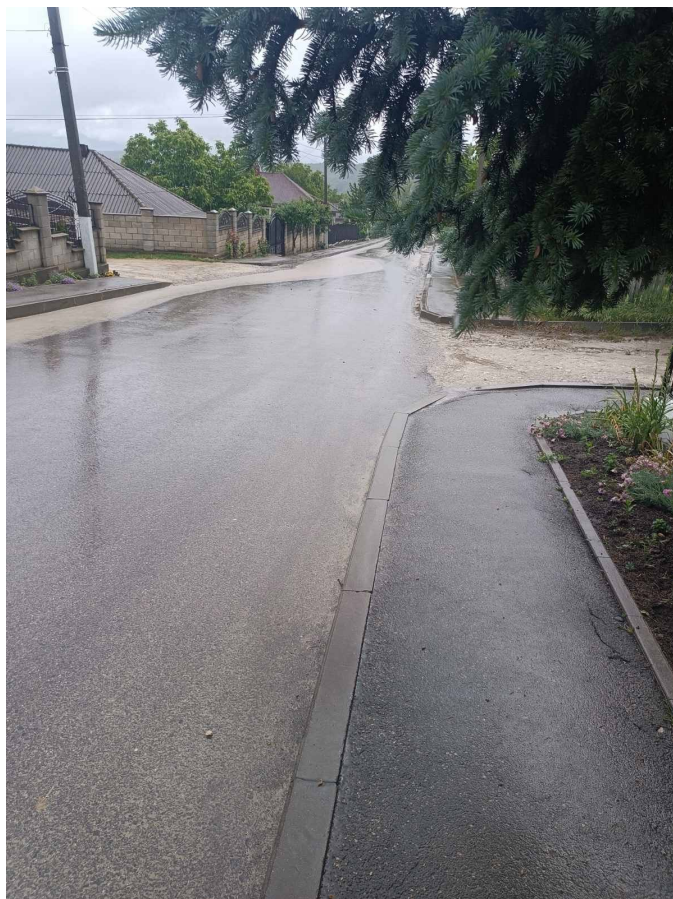
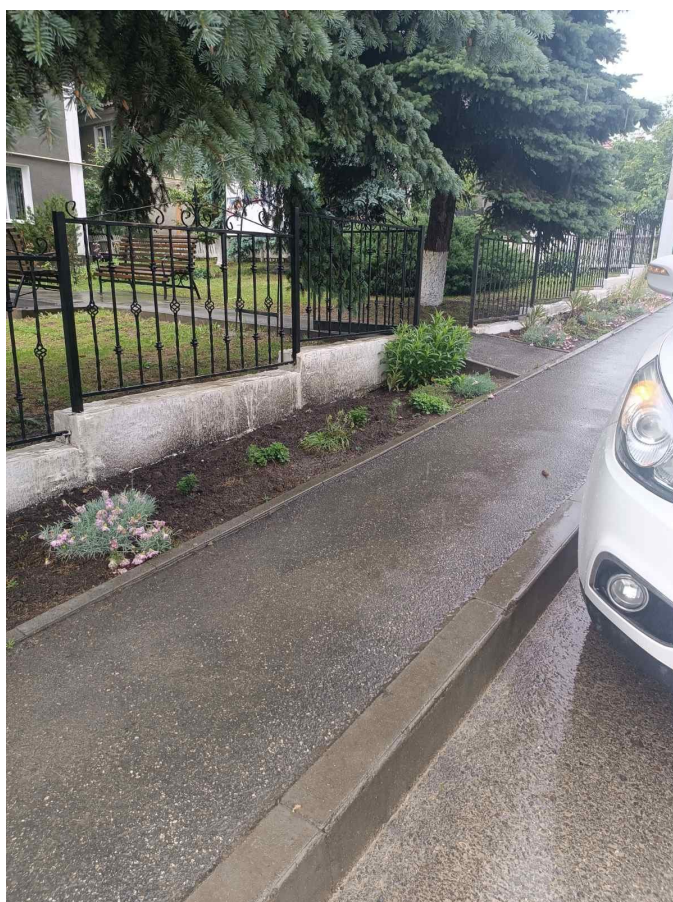
## Galerie - Căi de acces către clădire

| Tip înveliș: | Asfalt |
| Trecerea de pe carosabil spre trotuar/clădire: | Abruptă |
| Există pavaj tactil sau marcaj contrastant la ieșirea de pe carosabil pe trotuar: | Nu |
| Trotuarul are pavaj tactil sau marcaj contrastant: | Nu |

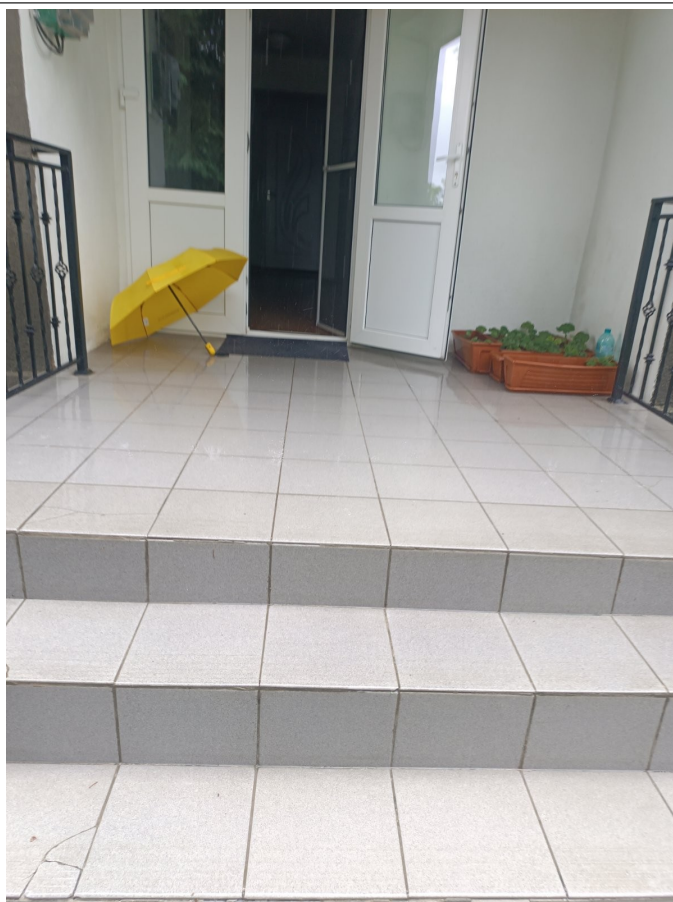
## Galerie - Intrare în clădire

| Intrarea în clădire este la nivelul solului: | Nu |
| La intrare sunt trepte: | Da, 3 trepte , Înălțime totală a treptelor/scărilor (cm)45 cm |
| Dacă există trepte, sunt semnalate treptele cu elemente contrastante și/sau tactile: | Nu<br>Standard: prima și ultima treaptă trebuie semnalate în culori contrastante |
| Există rampă de acces: | Nu |

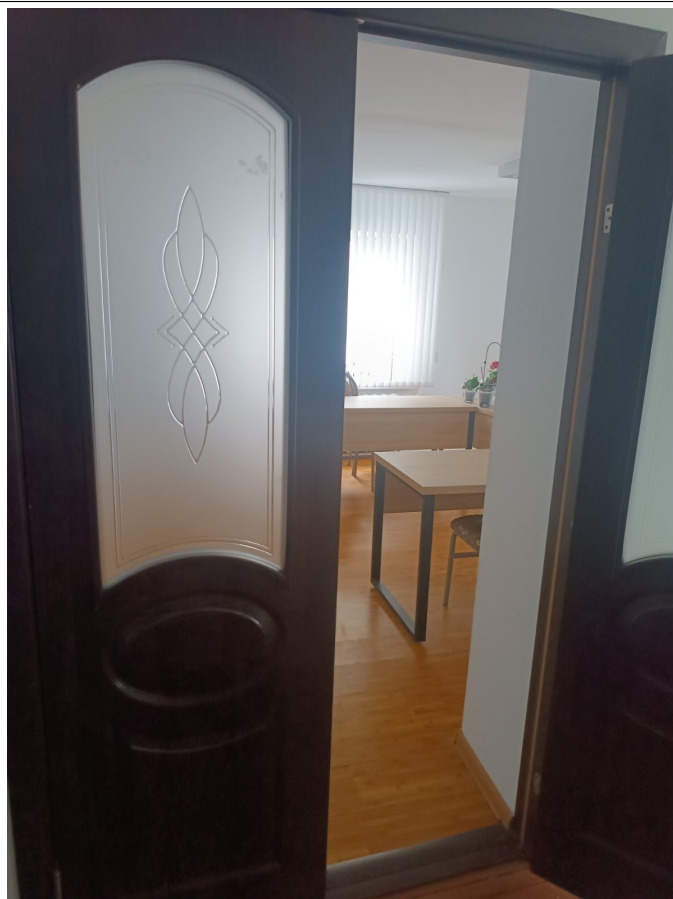
## **Galerie - Uși**

| Categorii | Indicatori | Date colectate |
|---|---|---|
| | Dimensiuni ușă de intrare: | Dublă: 80 cm + 80 cm<br>Standard: lumina ușii duble trebuie să fie de minim 90 cm |
| | Prag ușă de intrare: | Un prag cu înălțimea: 5 cm<br>Standard: pragul trebuie să fie de maxim 2 cm |
| | Praguri de la ușile de interior: | Prag 1 cu înălțimea: 4 cm<br>Standard: pragul trebuie să fie de maxim 2 cm |
| | Ușile de la intrare și din interiorul clădirii sunt dotate/marcate corespunzător cu semne contrastante: | Nu<br>Standard: este o diferență de culoare contrastantă (culori închise / culori deschise) între perete și podea |

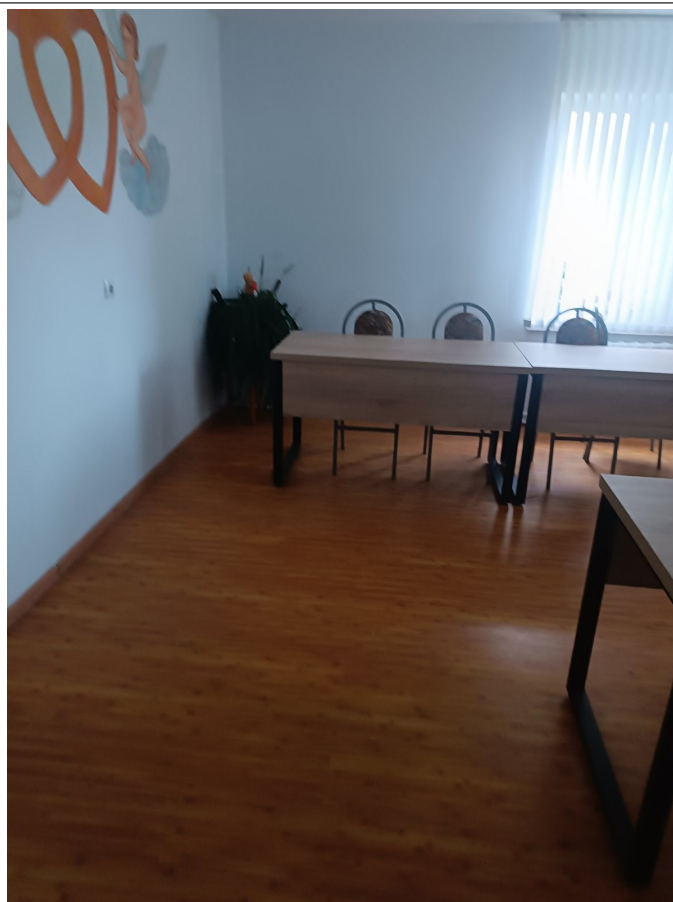
## **Galerie - Coridoare**

| Lățimea coridorului (în cel mai îngust loc) este peste 150 cm? | Da |
| Culori contrastante (este o diferență de culoare contrastantă (culori închise / culori deschise) între perete și podea): | Da |
