# Formular de evaluare a condițiilor de accesibilitate a clădirilor publice

| Categorii | Indicatori | Date colectate |
|---|---|---|
| Localitate, raion: | Samananca (Orhei) | |
| Instituția: | BESV - 25/67 (Cîminul cultural) | |

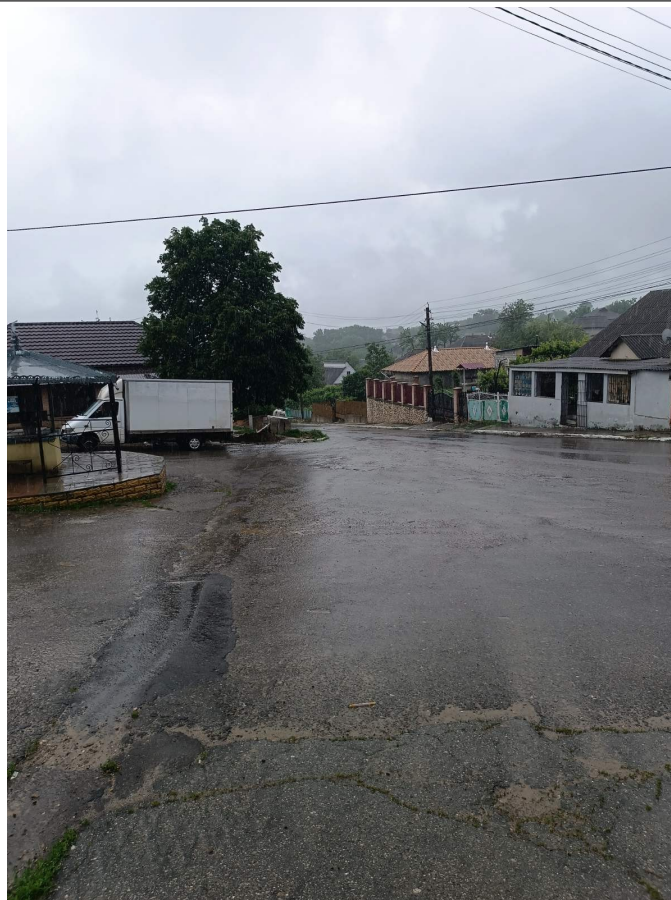
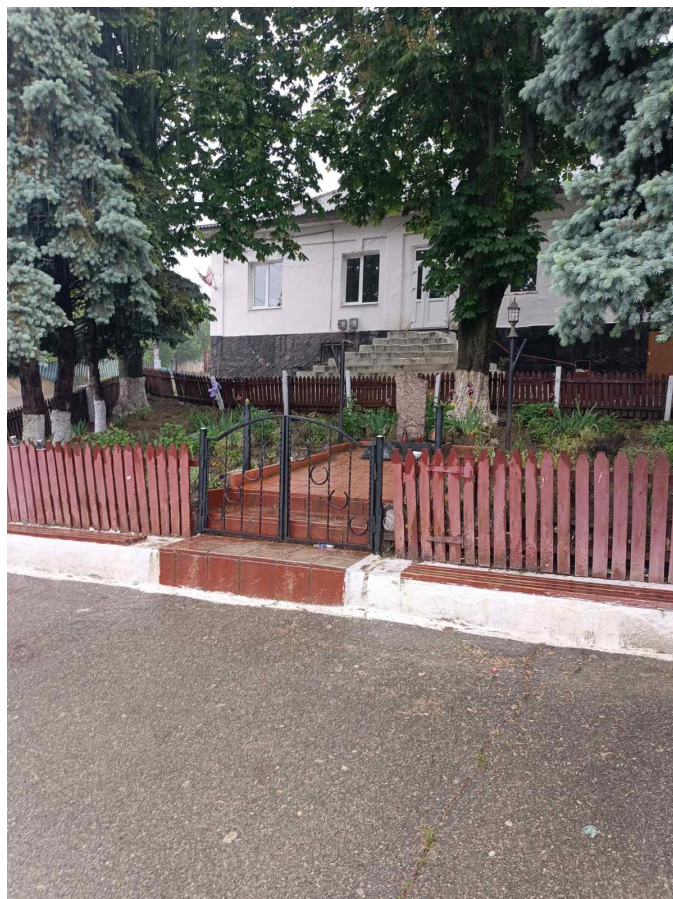
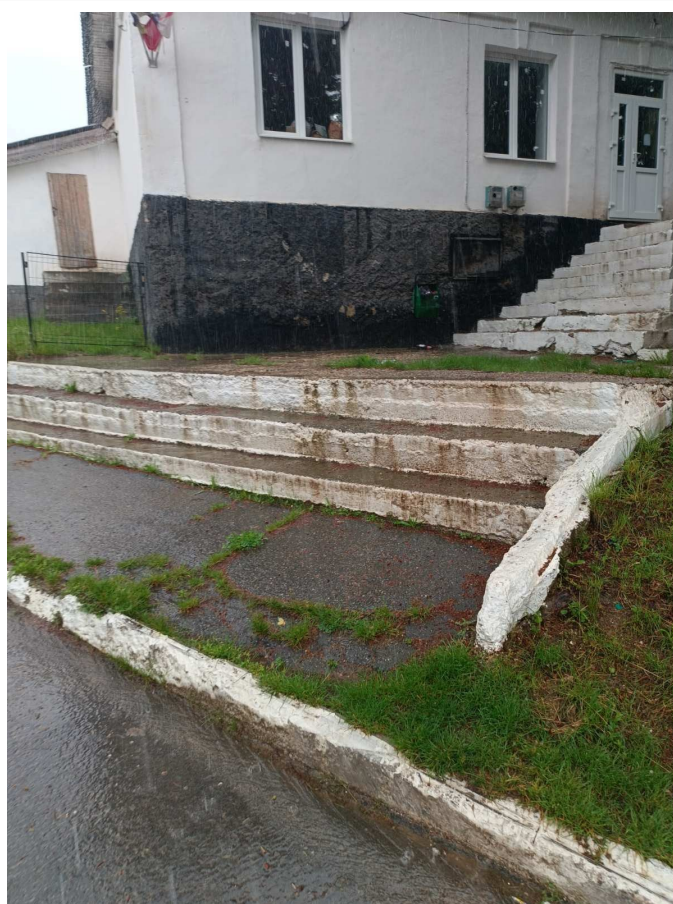
### Galerie - Căi de acces către clădire

| Trecerea de pe carosabil spre trotuar/clădire: | Abruptă |
| Scări/Trepte: | Da, 3 scări/trepte , înălțimea:40 cm |
| Nivel: | Înclinat în urcuș |

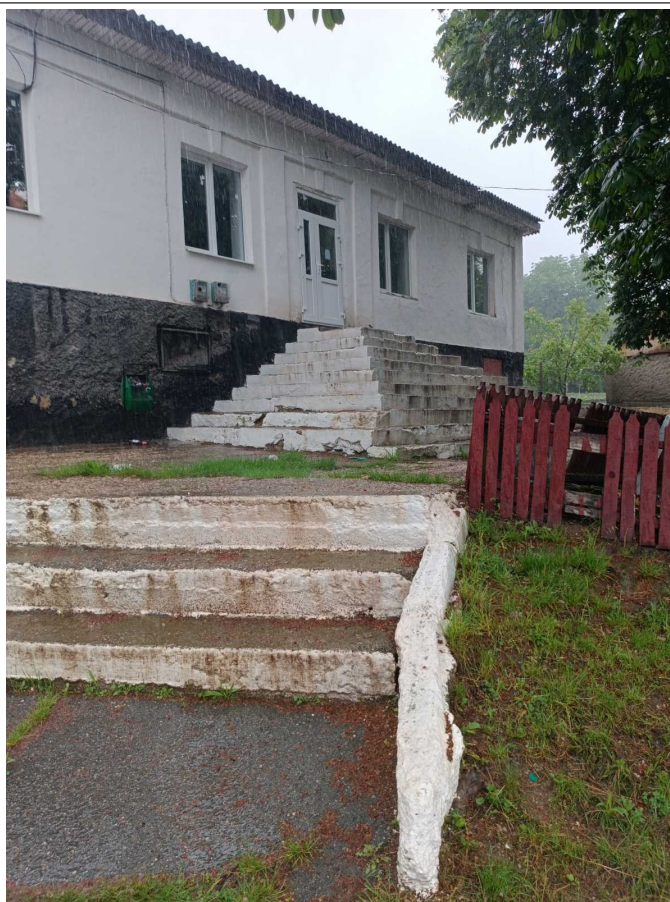
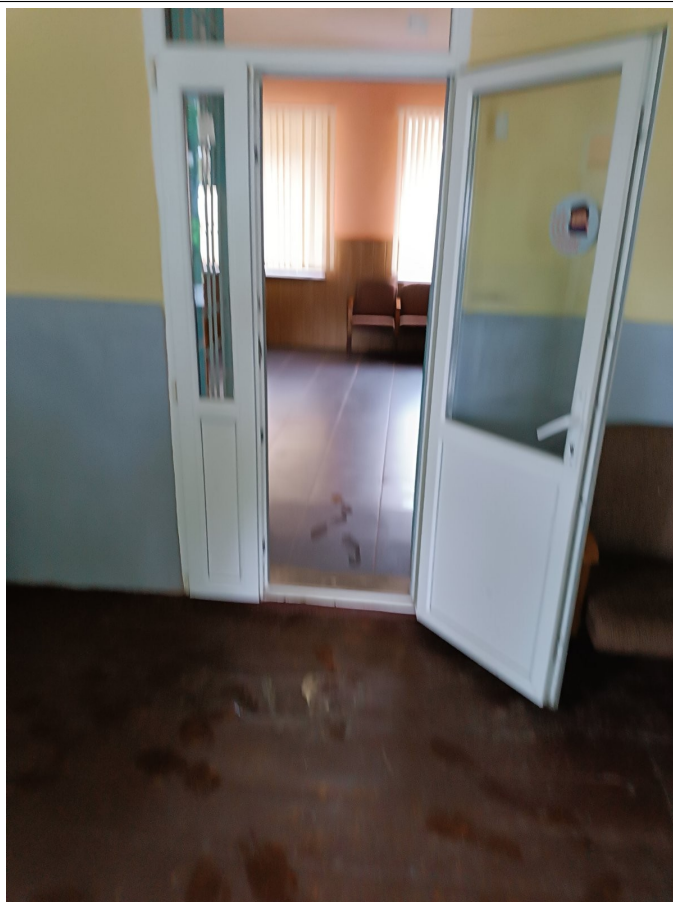
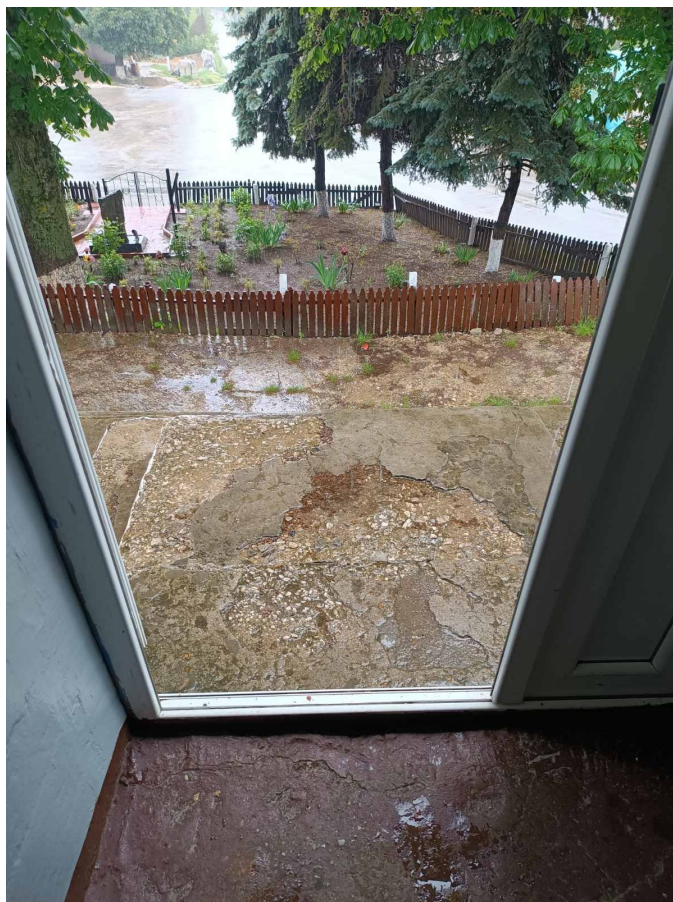
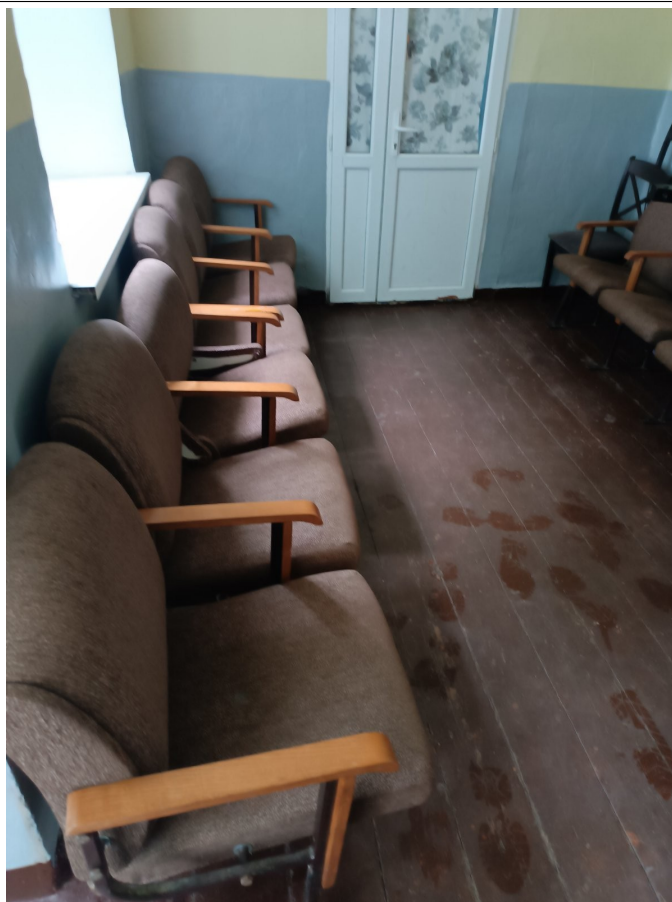
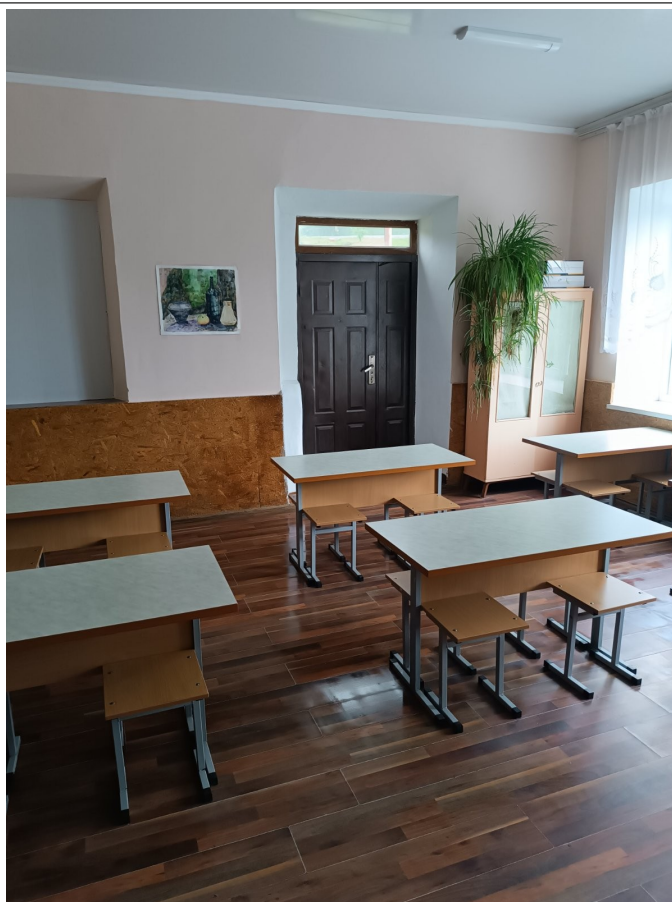
## Galerie - Intrare în clădire

| Intrarea în clădire este la nivelul solului: | Nu |
| La intrare sunt trepte: | Da, 9 trepte , Înălțime totală a treptelor/scărilor (cm)180 cm |
| La intrarea în clădire este instalată o platformă de ridicare (verticală sau înclinată): | Nu |
| Dacă există trepte, sunt semnalate treptele cu elemente contrastante și/sau tactile: | Nu<br>Standard: prima și ultima treaptă trebuie semnalate în culori contrastante |
| Există rampă de acces: | Nu |

| Categorii | Indicatori | Date colectate |
|---|---|---|
| | Dimensiuni ușă de intrare: | Dublă: 70 cm + 35 cm<br>Standard: lumina ușii duble trebuie să fie de minim 90 cm |
| | Prag ușă de intrare: | Un prag cu înălțimea: 5 cm<br>Standard: pragul trebuie să fie de maxim 2 cm |
