# Formular de evaluare a condițiilor de accesibilitate a clădirilor publice

Data: 27-05-2025

| Categorii | Indicatori | Date colectate |
|---|---|---|
| Instituția: | BESV - 25/33 (Camencea) | |

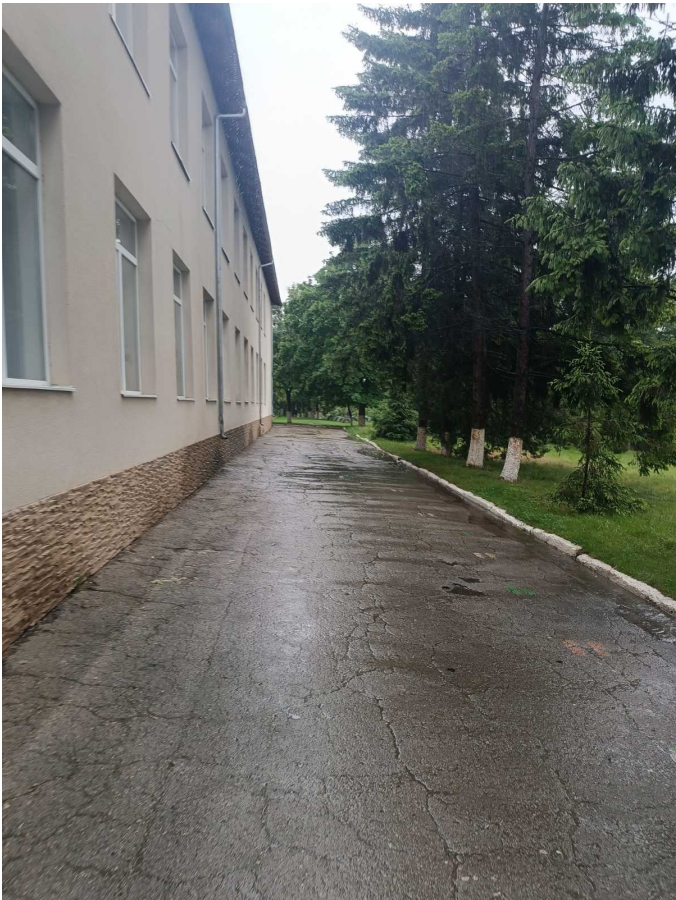
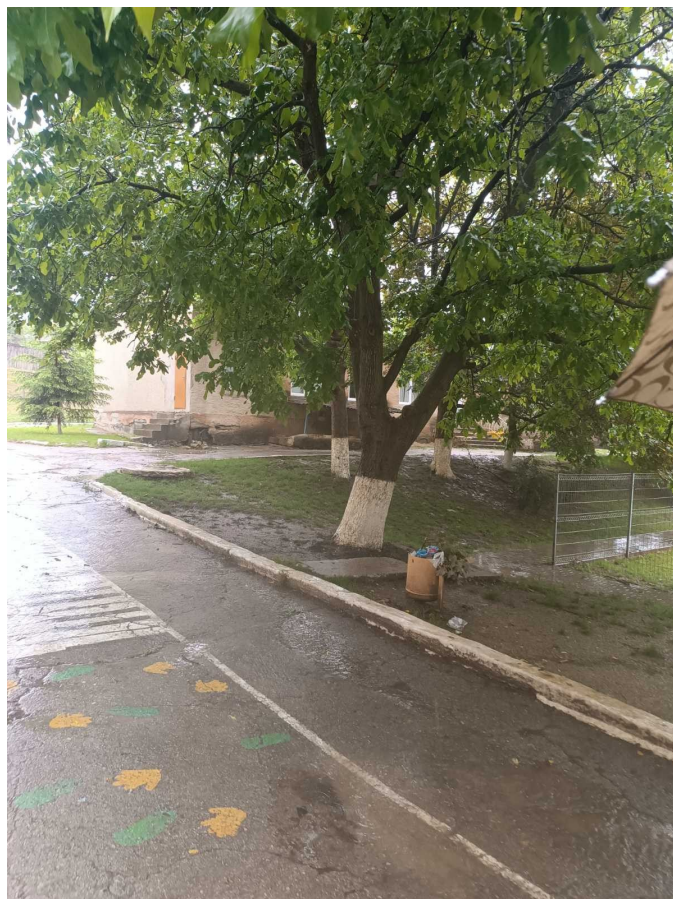
Galerie - Căi de acces către clădire

| Tip înveliș: | Asfalt |
| Drumurile/Căile de acces sunt: | Calitative |
| Trecerea de pe carosabil spre trotuar/clădire: | Lină |
| Există pavaj tactil sau marcaj contrastant la ieșirea de pe carosabil pe trotuar: | Nu |
| Trotuarul are pavaj tactil sau marcaj contrastant: | Nu |

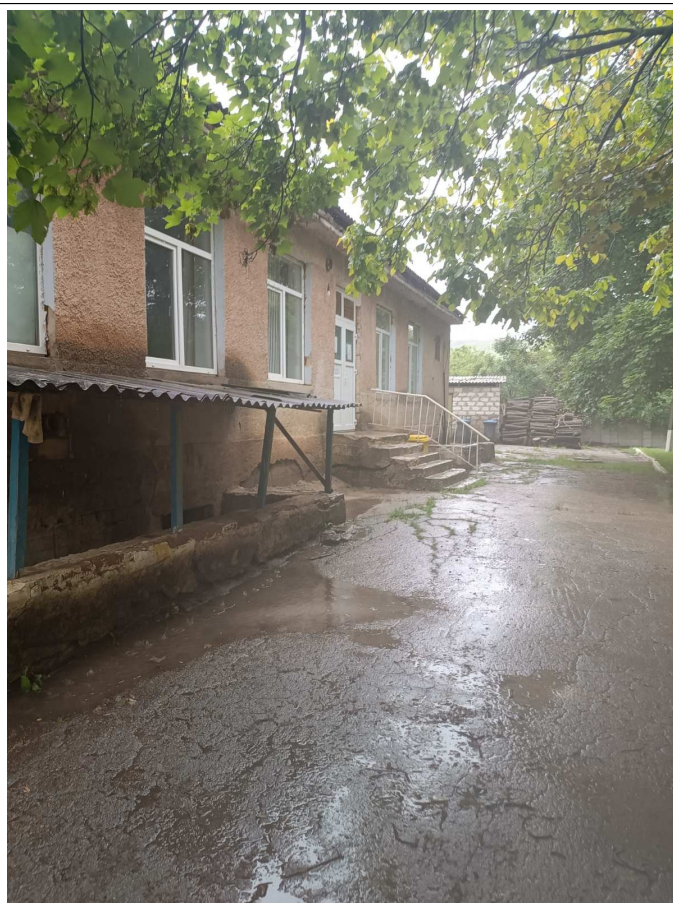
**Galerie - Loc de parcare**

| Parcare obișnuită: | Nu , dar există loc unde poate fi amenajată parcare |
| Locuri de parcare amenajate pentru persoanele cu dizabilități: | Nu |

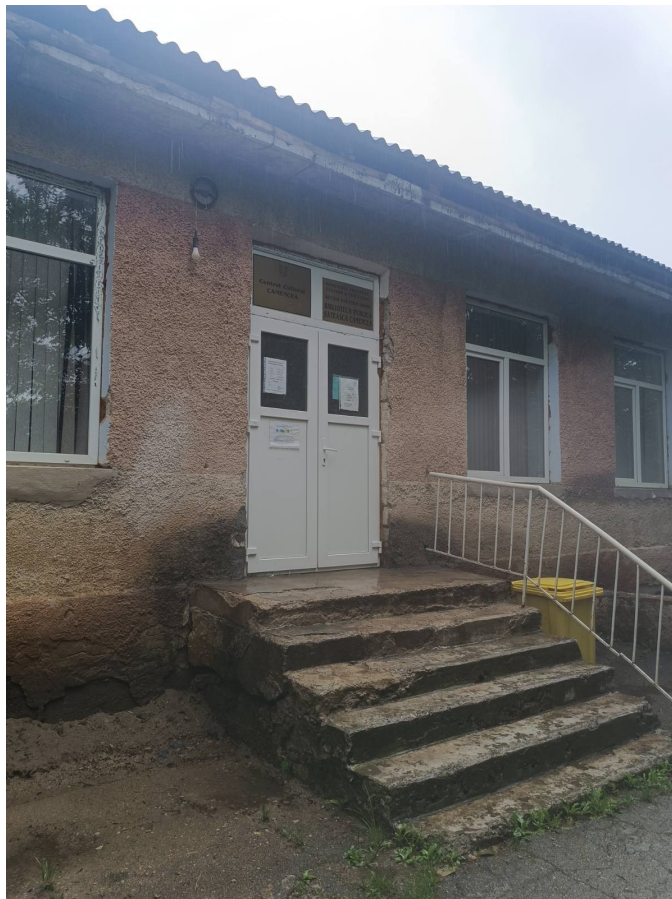
## Galerie - Intrare în clădire

| Intrarea în clădire este la nivelul solului: | Nu |
| La intrare sunt trepte: | Da, 6 trepte, Înălțime totală a treptelor/scărilor (cm) 80 cm |
| Înălțimea pragului ușii (de la nivelul solului până la nivelul superior al pragului): | 80 cm<br>! Pentru h - până în 20 cm - se aplica regula de 1:10<br>! La fiecare 9 m de cm x 140 cm |
| Dacă există trepte, sunt semnalate treptele cu elemente contrastante și/sau tactile: | Nu<br>Standard: prima și ultima treaptă trebuie semnalate în culori contrastante |
| Există rampă de acces: | Nu |

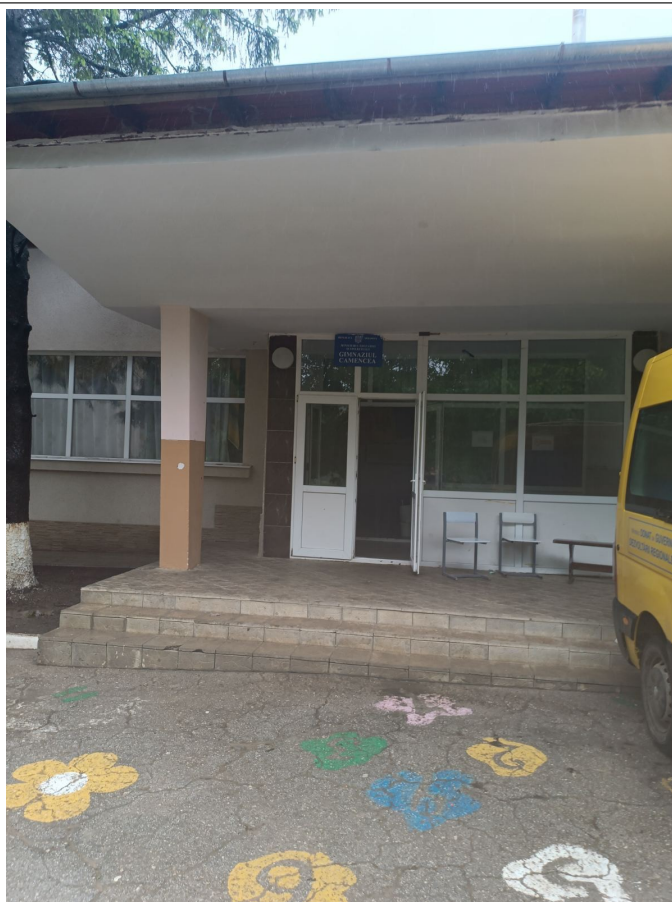
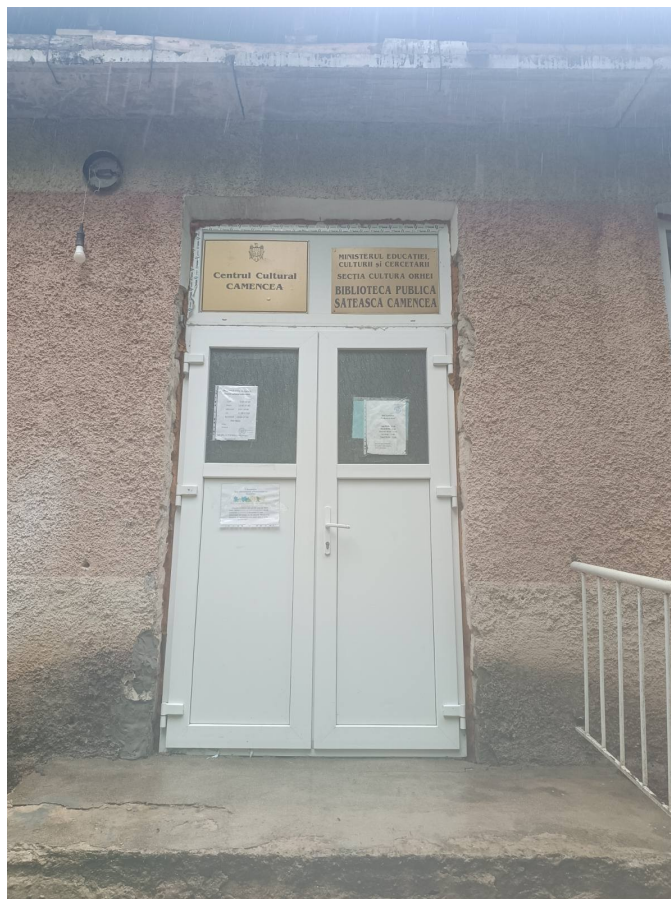
## Galerie - Uși

| Categorii | Indicatori | Date colectate |
|---|---|---|
| | Dimensiuni ușă de intrare: | Dublă: 80 cm + 80 cm<br>Standard: lumina ușii duble trebuie să fie de minim 90 cm |
| | Prag ușă de intrare: | Un prag cu înălțimea: 7 cm<br>Standard: pragul trebuie să fie de maxim 2 cm |
| | Praguri de la ușile de interior: | Prag 1 cu înălțimea: 5 cm<br>Standard: pragul trebuie să fie de maxim 2 cm |
| | Ușile de la intrare și din interiorul clădirii sunt dotate/marcate corespunzător cu semne contrastante: | Nu<br>Standard: este o diferență de culoare contrastantă (culori închise / culori deschise) între perete și podea |

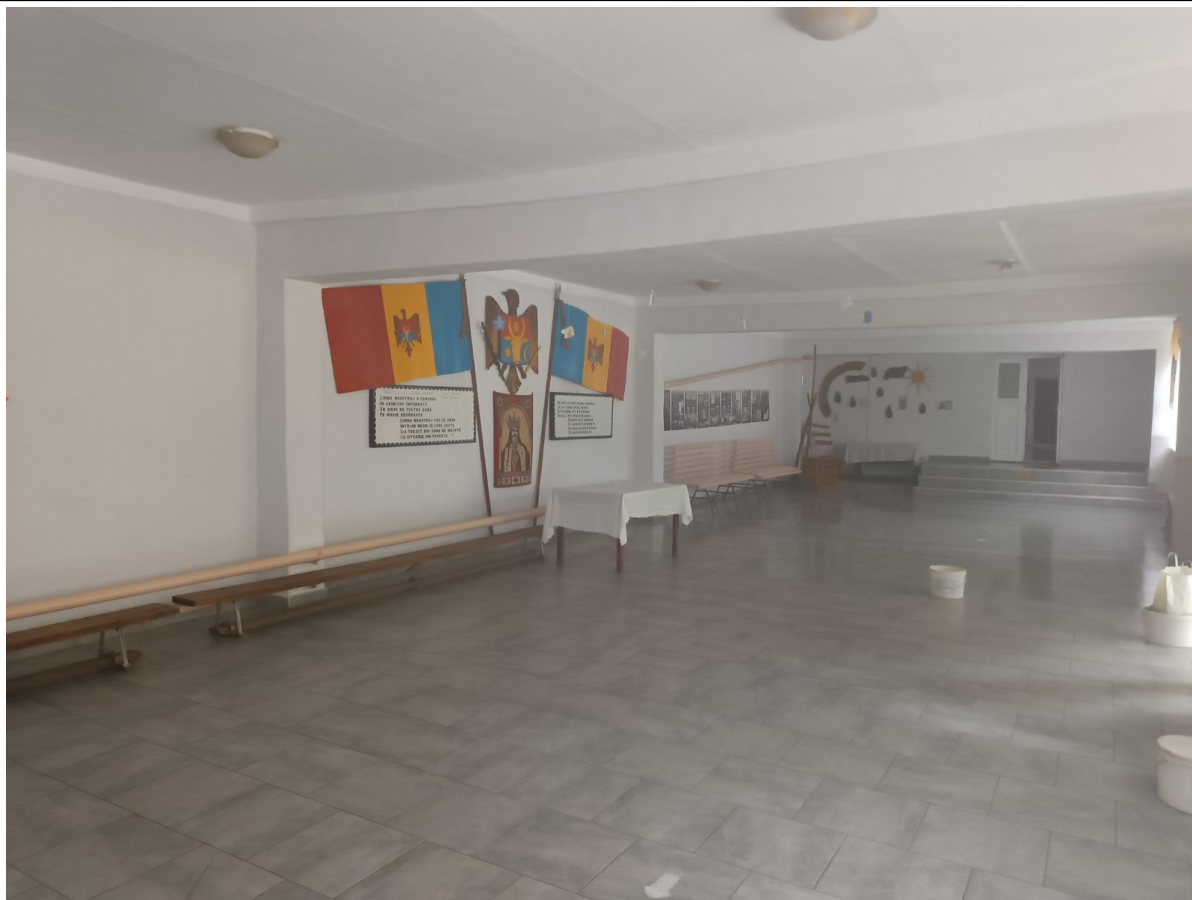
**Galerie - Sala de prestare a serviciului**

| Este la nivel de: | Parter |
| În sală este spațiu de manevră pentru un scaun rulant cu diagonala minimă de 140 cm: | Da |
| Spațiul interior este suficient iluminat: | Da |
| Culori contrastante pentru sală: | Da<br>Standard: este o diferență de culoare contrastantă (culori închise / culori deschise) între perete și podea |
