# Formular de evaluare a condițiilor de accesibilitate a clădirilor publice

Data: 27-05-2025

| Categorii | Indicatori | Date colectate |
|---|---|---|
| Localitate, raion: | Peresecina (Orhei) | |
| Instituția: | BESV - 25/55 (Liceul Alexandru Donici) | |

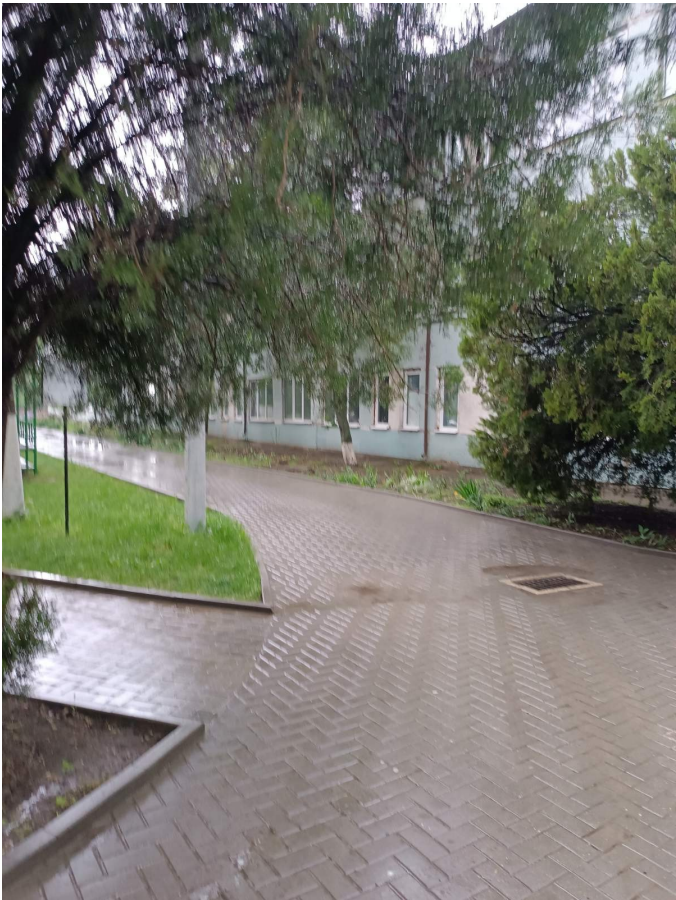
Galerie - Căi de acces către clădire

| Tip înveliș: | Asfalt |
| Drumurile/Căile de acces sunt: | Calitative |
| Trotuare: | Da |
| Trecerea de pe carosabil spre trotuar/clădire: | Lină |
| Există pavaj tactil sau marcaj contrastant la ieșirea de pe carosabil pe trotuar: | Nu |
| Trotuarul are pavaj tactil sau marcaj contrastant: | Nu |

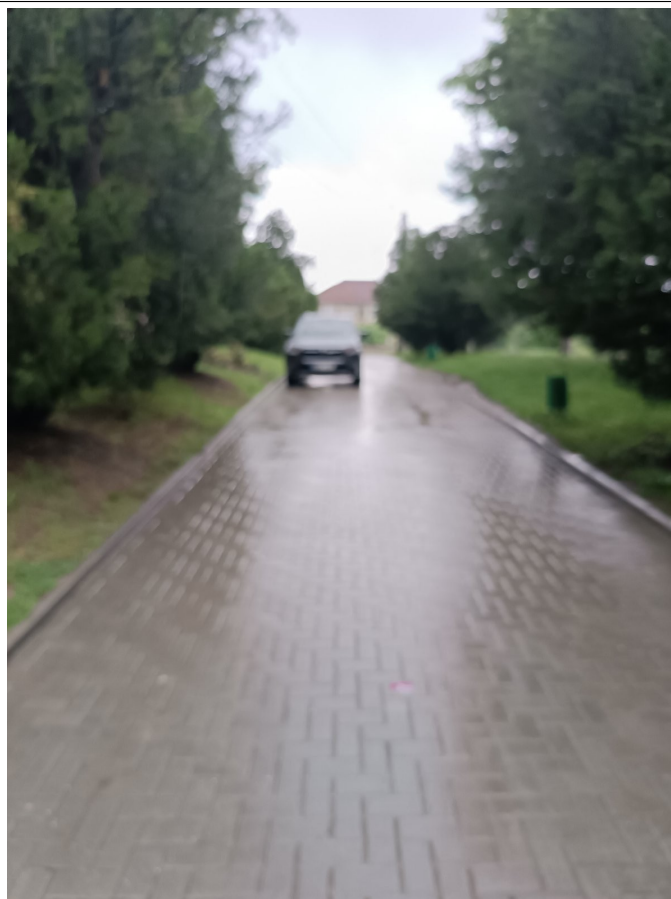
## **Galerie - Loc de parcare**

| Parcare obișnuită: | Nu , dar există loc unde poate fi amenajată parcare |
| Locuri de parcare amenajate pentru persoanele cu dizabilități: | Nu |

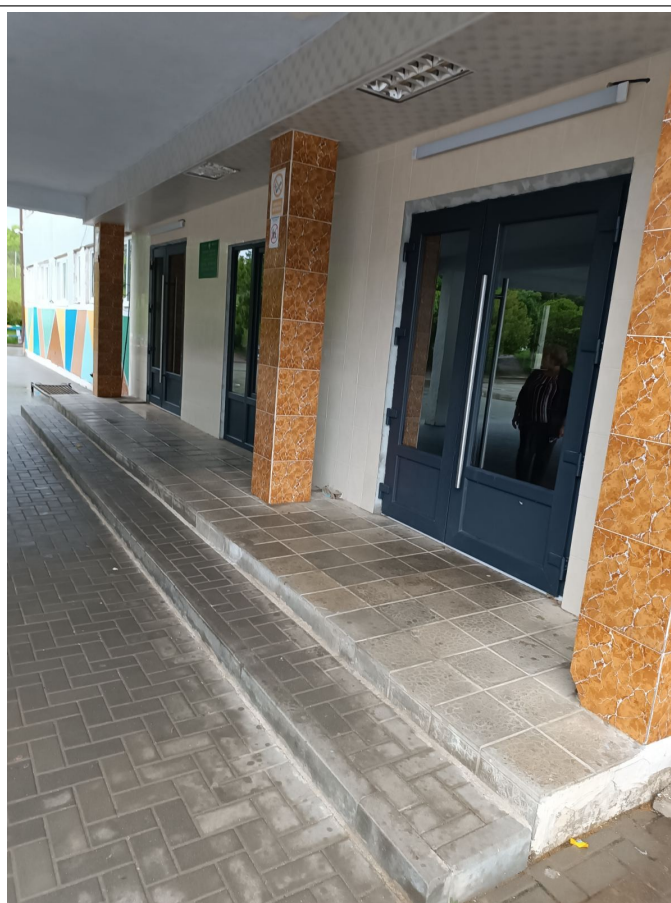
## **Galerie - Intrare în clădire**

| Intrarea în clădire este la nivelul solului: | Nu |
| La intrare sunt trepte: | Da, 2 trepte , Înălțime totală a treptelor/scărilor (cm) 7 cm |
| Înălțimea pragului ușii (de la nivelul solului până la nivelul superior al pragului): | 7 cm<br>Standard: Se aplica regula de 1:10 |
| Dacă există trepte, sunt semnalate treptele cu elemente contrastante și/sau tactile: | Nu<br>Standard: prima și ultima treaptă trebuie semnalate în culori contrastante |
| Există rampă de acces: | Nu |

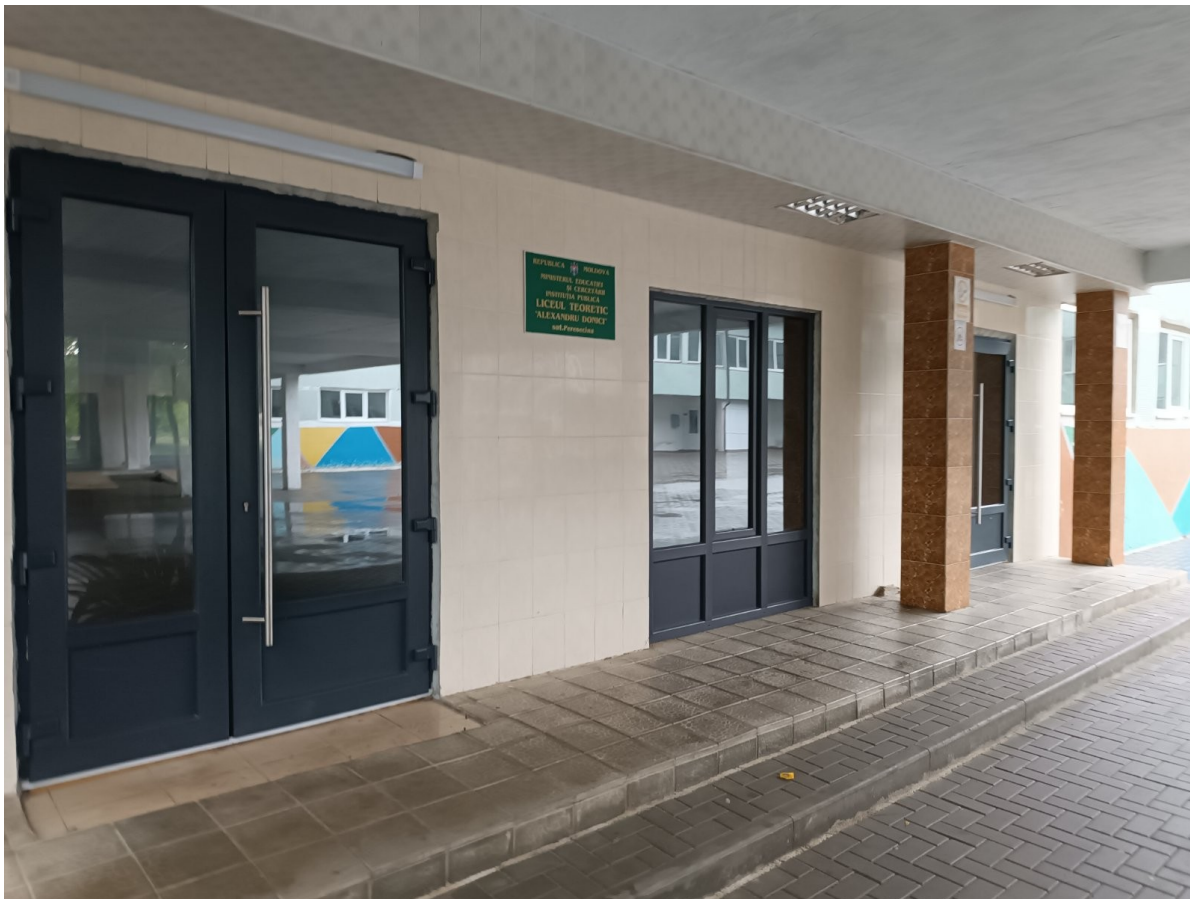
## Galerie - Uși

| Pentru persoanele cu dizabilități este rezervată o intrare separată: | Da . Este prin lateral . Ușa nu este semnalată printr-un indicator |

| Categorii | Indicatori | Date colectate |
|---|---|---|
| | Dimensiuni ușă de intrare: | Dublă: 70 cm + 70 cm<br>Standard: lumina ușii duble trebuie să fie de minim 90 cm<br>Ușa mică din cea dublă se deschide |
| | Praguri de la ușile de interior: | Prag 1 cu înălțimea: 2 cm<br>Standard: pragul trebuie să fie de maxim 2 cm |
| | Ușile de la intrare și din interiorul clădirii sunt dotate/marcate corespunzător cu semne contrastante: | Nu<br>Standard: este o diferență de culoare contrastantă (culori închise / culori deschise) între perete și podea |

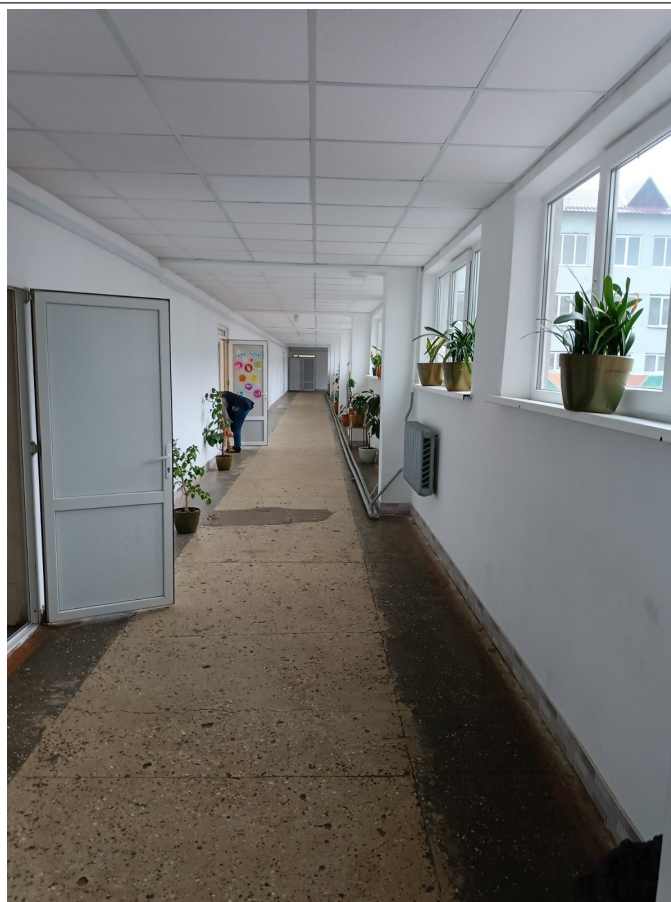
## Galerie - Coridoare

| Lățimea coridorului (în cel mai îngust loc) este peste 150 cm? | Da |
| Pardoseala/podeaua în coridor este suprafață accesibilă: | Da |
| Culori contrastante (este o diferență de culoare contrastantă (culori închise / culori deschise) între perete și podea): | Da |

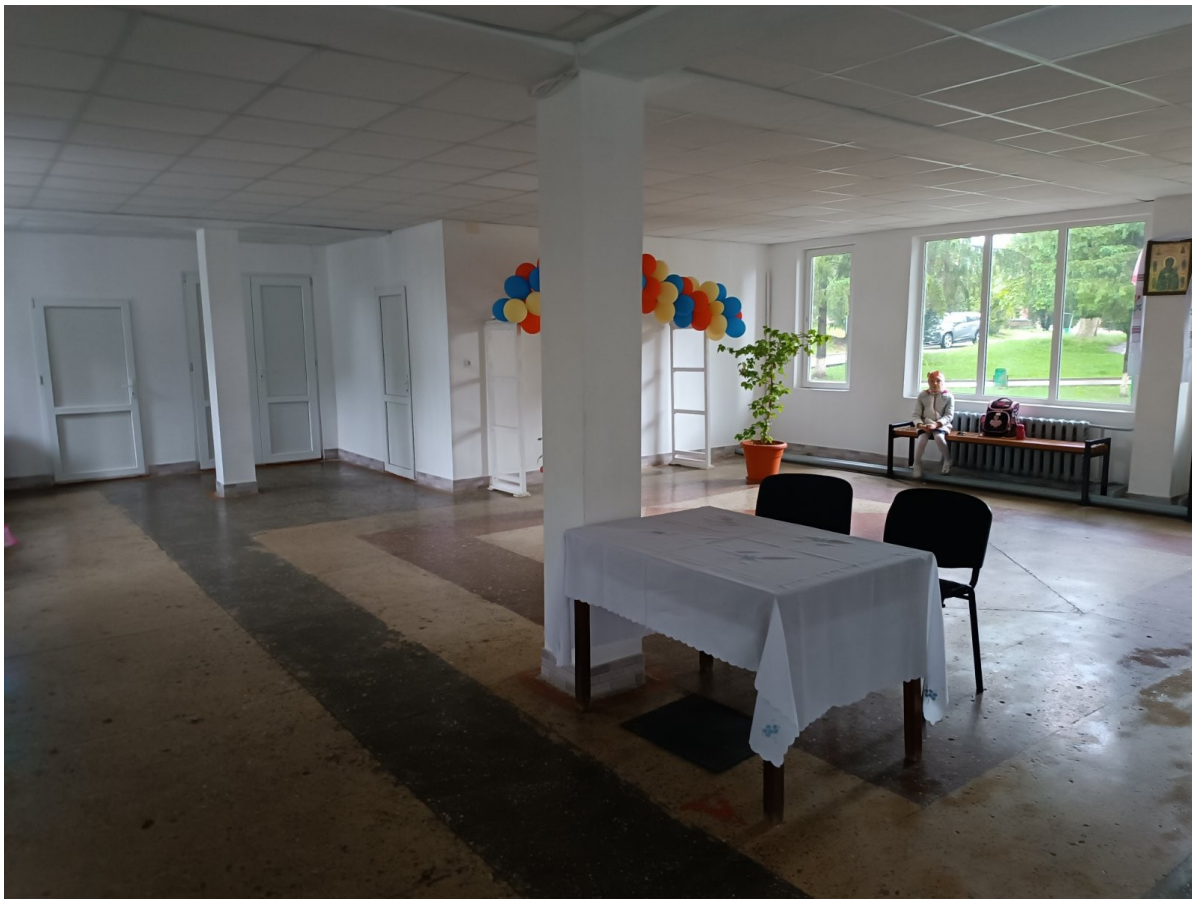
## **Galerie - Sala de prestare a serviciului**

| Categorii | Indicatori | Date colectate |
|---|---|---|
| | În sală este spațiu de manevră pentru un scaun rulant cu diagonala minimă de 140 cm: | Da |
| | Culori contrastante pentru sală: | Da<br>Standard: este o diferență de culoare contrastantă (culori închise / culori deschise) între perete și podea |
