# Formular de evaluare a condițiilor de accesibilitate a clădirilor publice

| Categorii | Indicatori | Date colectate |
|---|---|---|
| Localitate, raion: | Noroceni (Orhei) | |
| Instituția: | BESV 25/36 (Căminul Cultural) | |

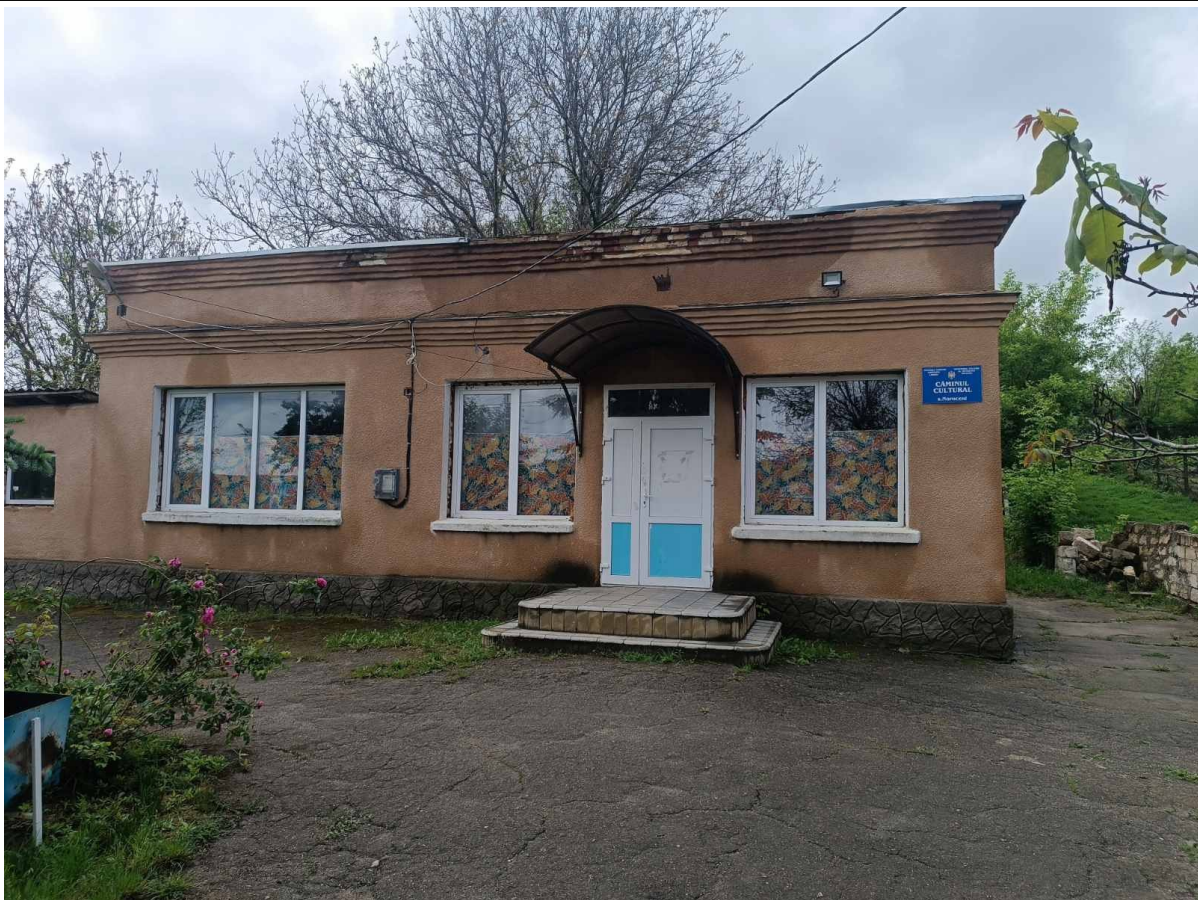
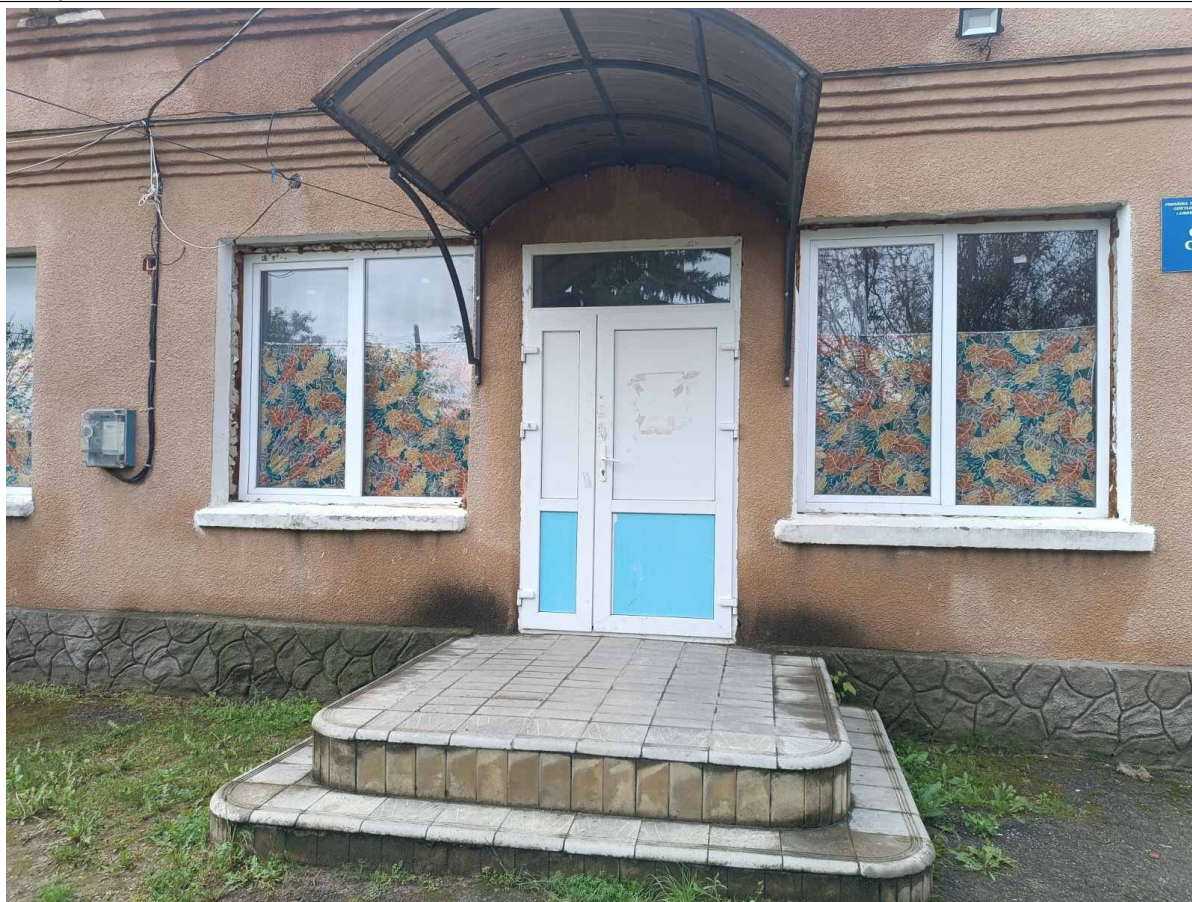
**Galerie - Intrare în clădire**

| La intrare sunt trepte: | Da, 2 trepte , Înălțime totală a treptelor/scărilor (cm)30 cm |
| Înălțimea pragului ușii (de la nivelul solului până la nivelul superior al pragului): | 30 cm<br>Standard: Se aplica regula de 1:12 |
| Dacă există trepte, sunt semnalate treptele cu elemente contrastante și/sau tactile: | Nu<br>Standard: prima și ultima treaptă trebuie semnalate în culori contrastante |

| Categorii | Indicatori | Date colectate |
|---|---|---|
| | Dimensiuni ușă de intrare: | Dublă: 70 cm + 40 cm<br>Standard: lumina ușii duble trebuie să fie de minim 90 cm |
| | Prag ușă de intrare: | Un prag cu înălțimea: 5 cm<br>Standard: pragul trebuie să fie de maxim 2 cm |
