# Formular de evaluare a condițiilor de accesibilitate a clădirilor publice

| Categorii | Indicatori | Date colectate |
|---|---|---|
| Localitate, raion: | Hulboaca (Orhei) | |
| Instituția: | BESV - 25/35(Centru Cultural) | |

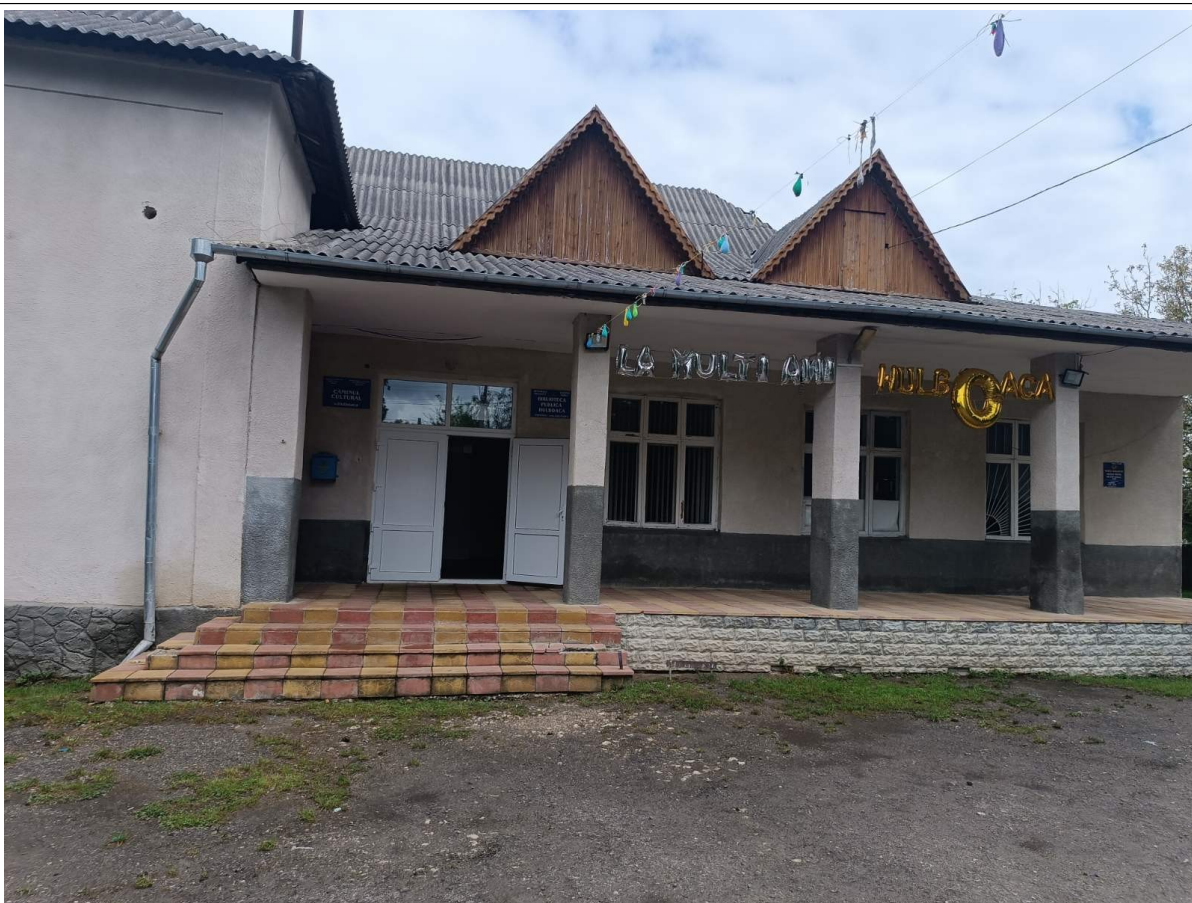
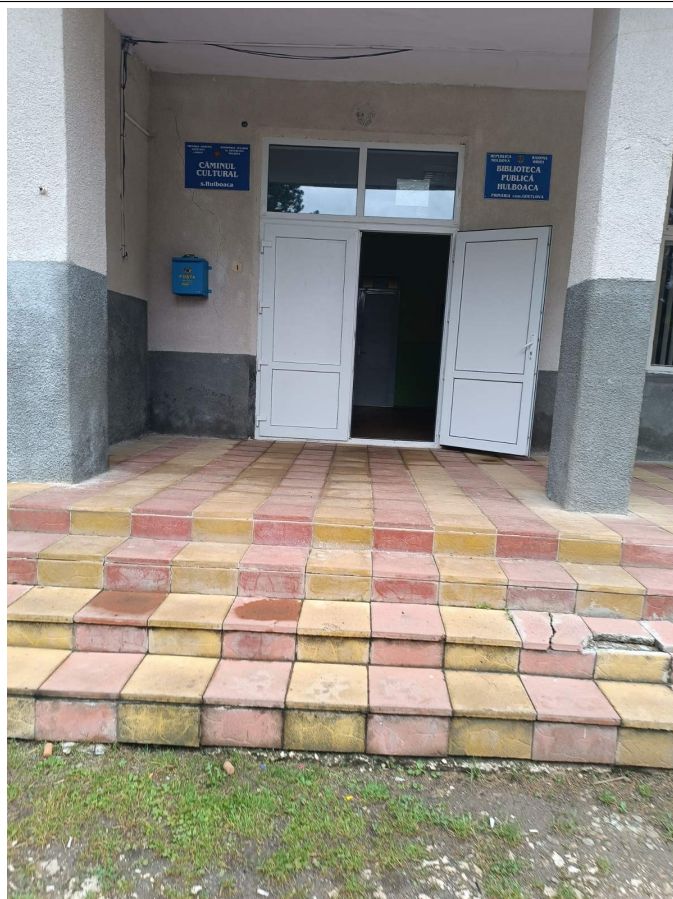
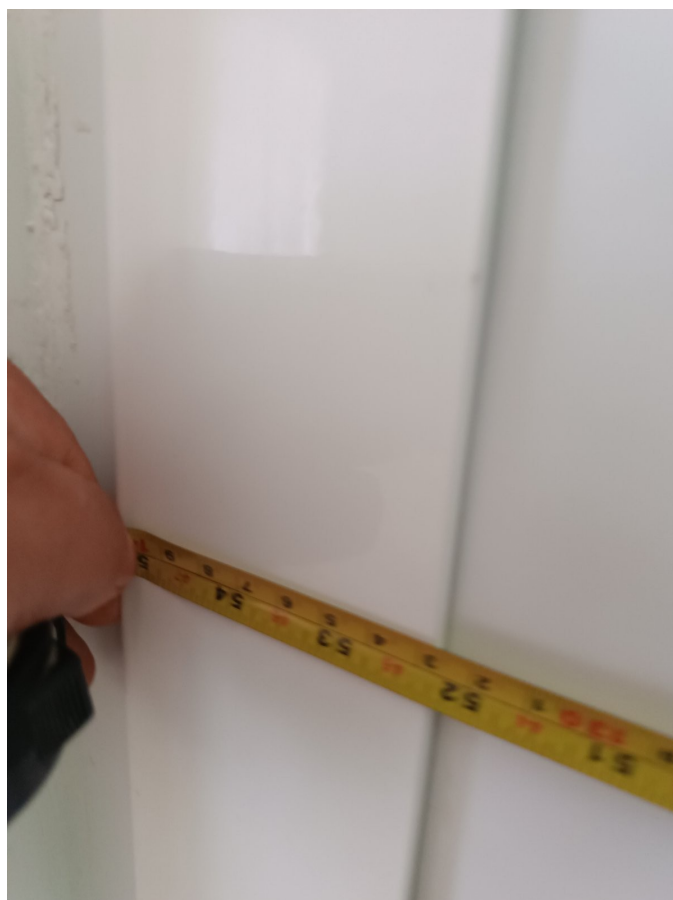
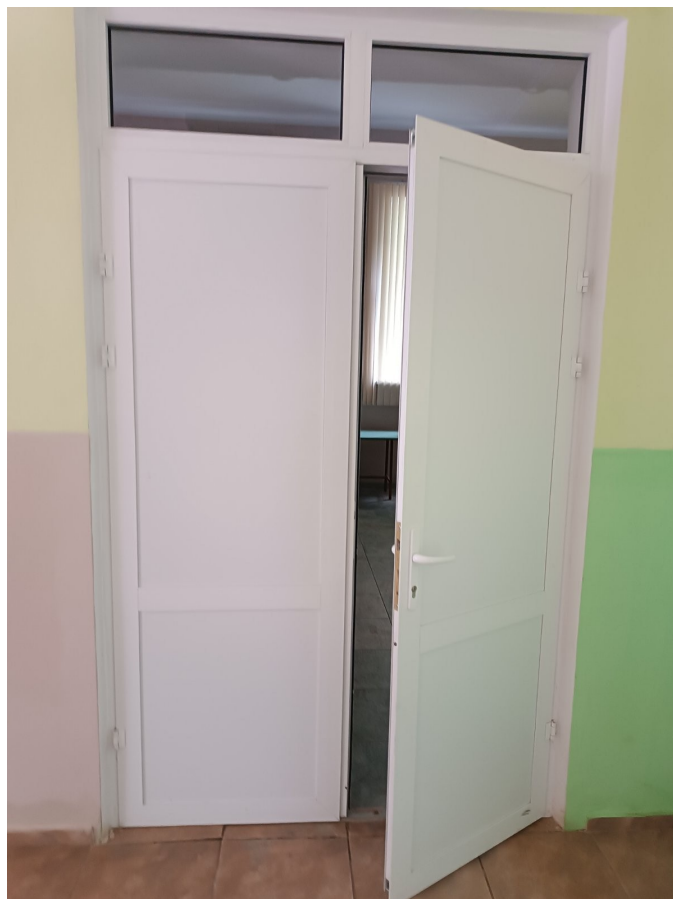
**Galerie - Intrare în clădire**

| La intrare sunt trepte: | Da, 4 trepte , Înălțime totală a treptelor/scărilor (cm)50 cm |
| Înălțimea pragului ușii (de la nivelul solului până la nivelul superior al pragului): | 50 cm<br>Standard: Se aplica regula de 1:12 |
| Dacă există trepte, sunt semnalate treptele cu elemente contrastante și/sau tactile: | Nu<br>Standard: prima și ultima treaptă trebuie semnalate în culori contrastante |
| Există rampă de acces: | Nu |

| Categorii | Indicatori | Date colectate |
|---|---|---|
| | Dimensiuni ușă de intrare: | Dublă: 85 cm + 85 cm<br><b>Standard: lumina ușii duble trebuie să fie de minim 90 cm</b><br>Ușa mică din cea dublă se deschide |
| | Prag ușă de intrare: | Un prag cu înălțimea: 5 cm<br><b>Standard: pragul trebuie să fie de maxim 2 cm</b> |
