# Formular de evaluare a condițiilor de accesibilitate a clădirilor publice

| Categorii | Indicatori | Date colectate |
|---|---|---|
| Localitate, raion: | Ghetlova (Orhei) | |
| Instituția: | BESV - 25/34(Centrul Cultural) | |

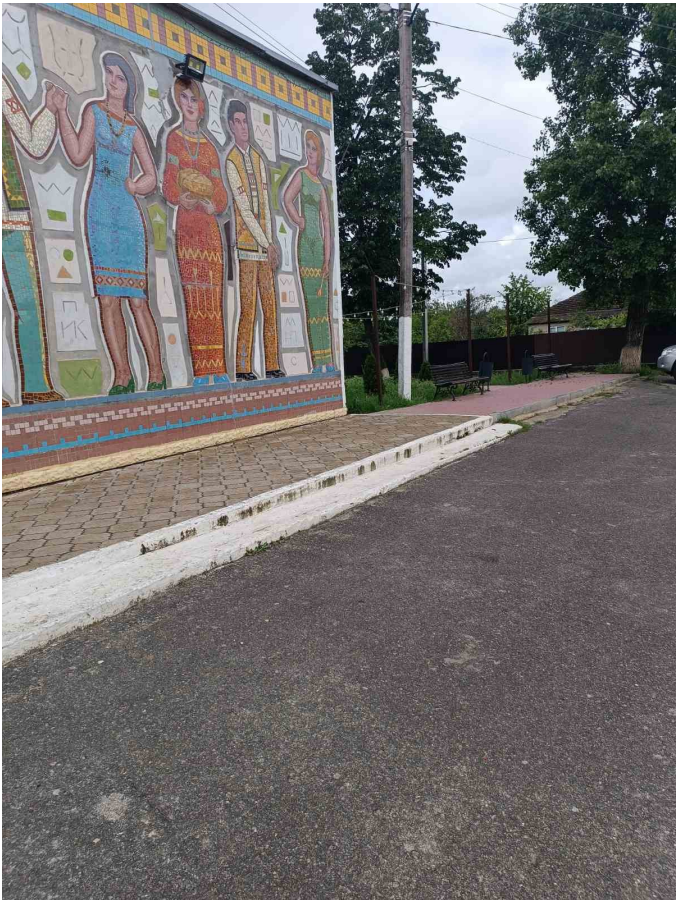
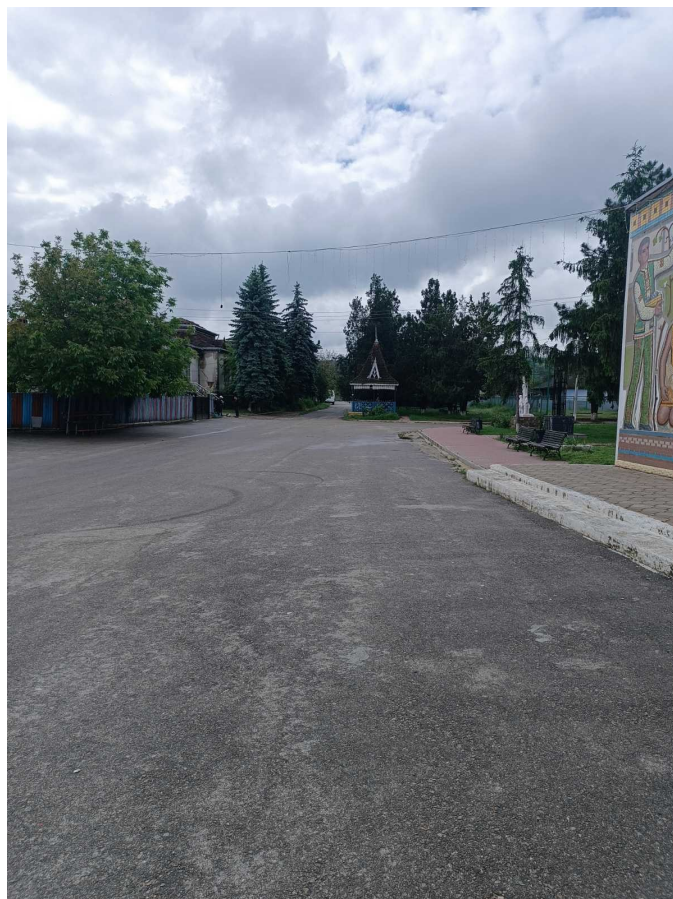
Galerie - Căi de acces către clădire

| Trecerea de pe carosabil spre trotuar/clădire: | Abruptă |
| Există pavaj tactil sau marcaj contrastant la ieșirea de pe carosabil pe trotuar: | Nu |
| Trotuarul are pavaj tactil sau marcaj contrastant: | Nu |

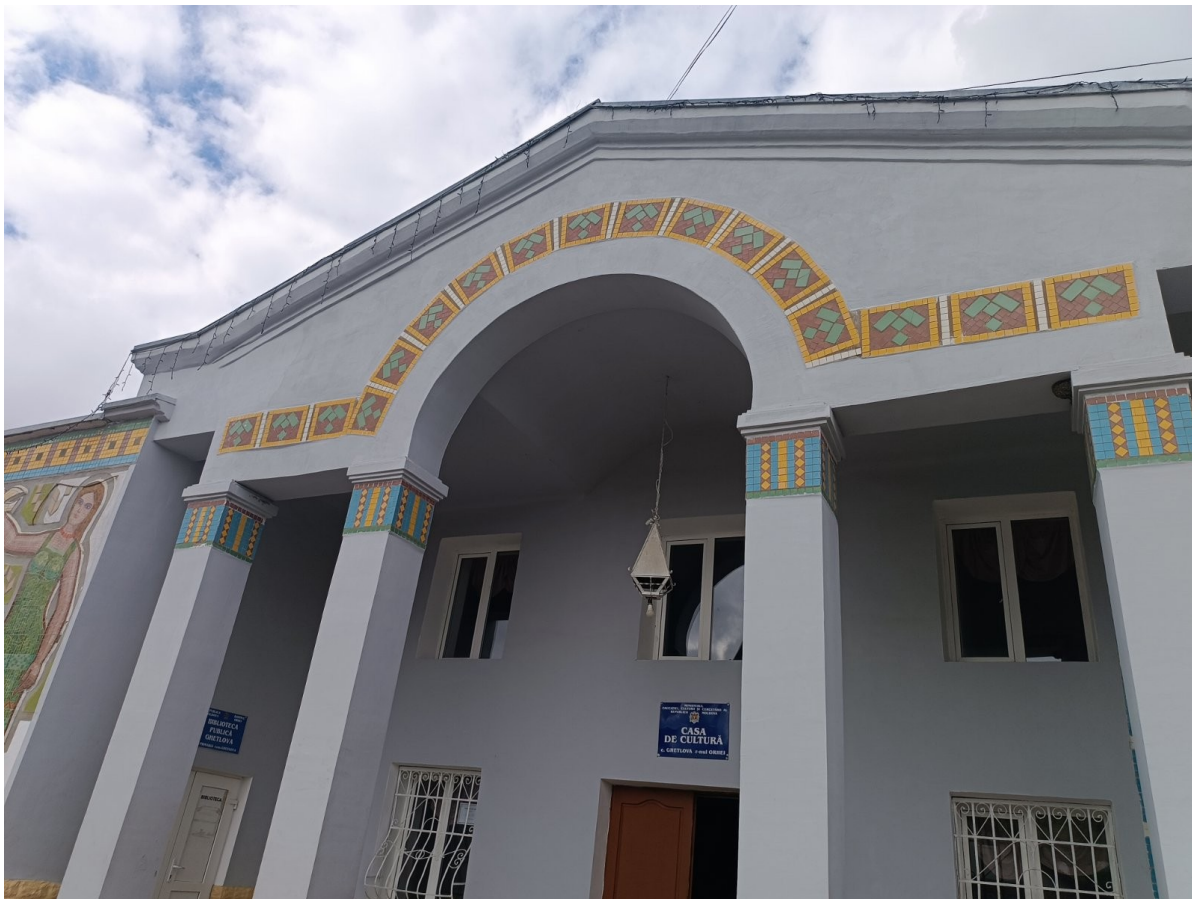
## Galerie - Intrare în clădire

| La intrare sunt trepte: | Da, 2 trepte , Înălțime totală a treptelor/scărilor (cm)16 cm |
| Înălțimea pragului ușii (de la nivelul solului până la nivelul superior al pragului): | 16 cm<br>Standard: Se aplica regula de 1:10 |
| Dacă există trepte, sunt semnalate treptele cu elemente contrastante și/sau tactile: | Nu<br>Standard: prima și ultima treaptă trebuie semnalate în culori contrastante |
| Există rampă de acces: | Nu |

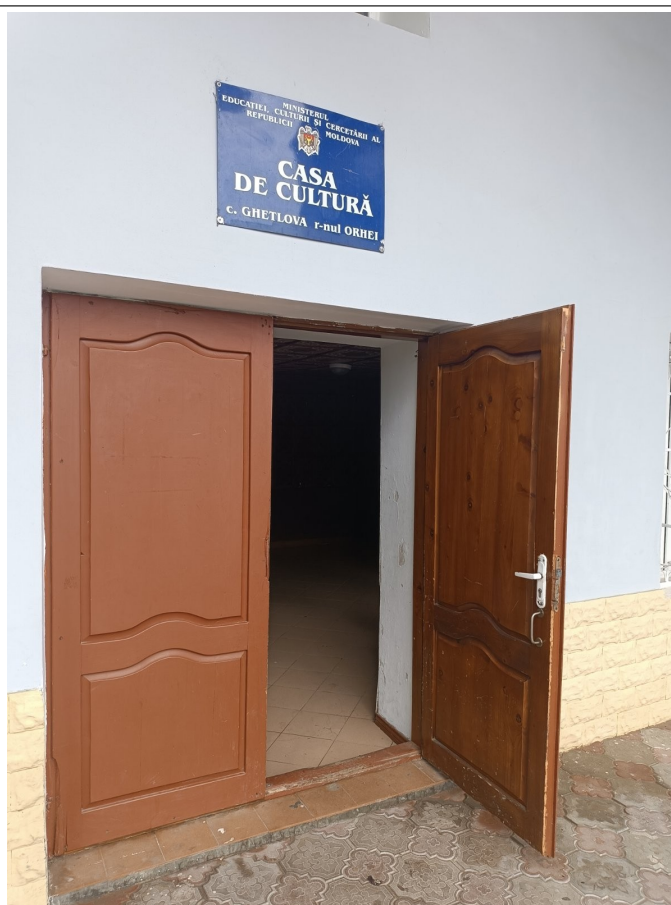
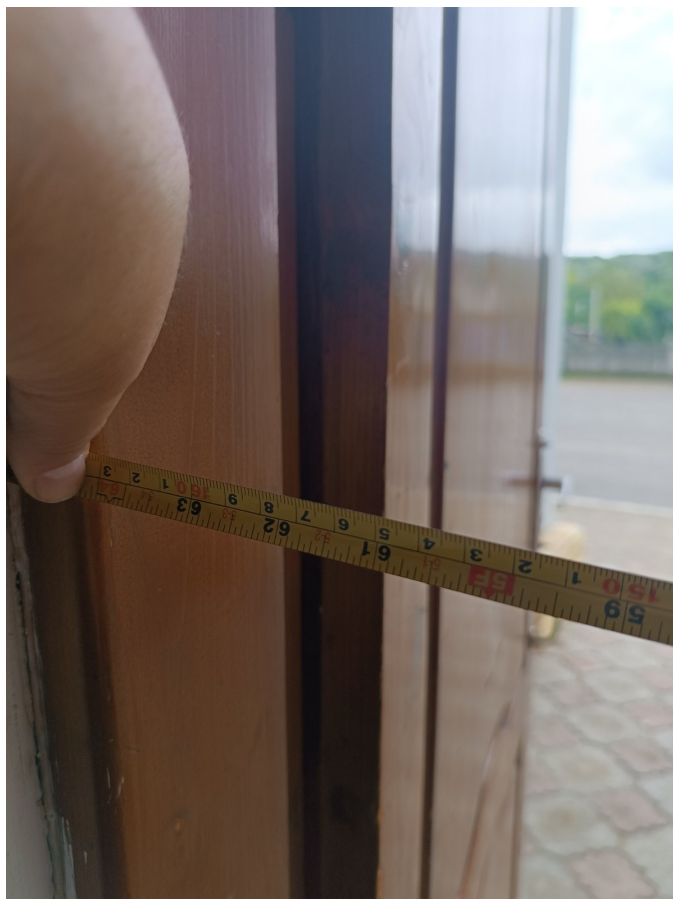
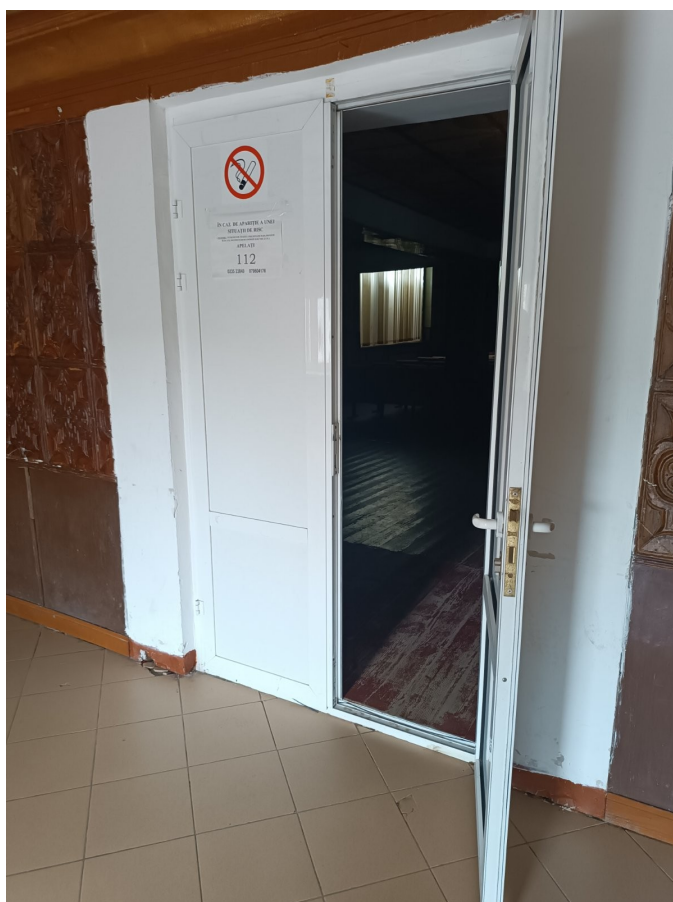
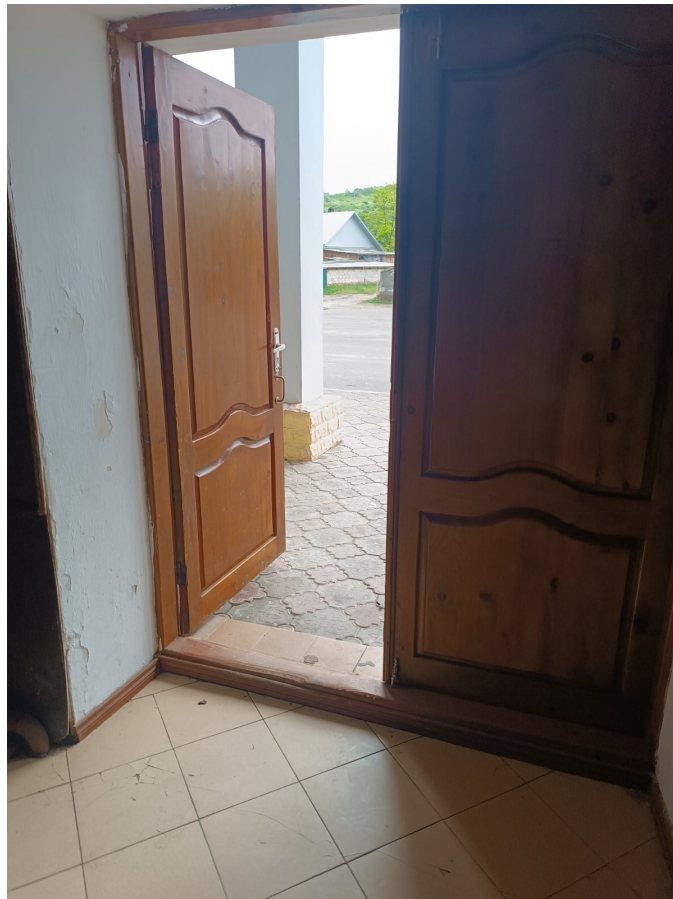
## Galerie - Uși

| Categorii | Indicatori | Date colectate |
|---|---|---|
| | Dimensiuni ușă de intrare: | Dublă: 80 cm + 80 cm<br>Standard: lumina ușii duble trebuie să fie de minim 90 cm<br>Ușa mică din cea dublă se deschide |
| | Prag ușă de intrare: | Un prag cu înălțimea: 5 cm<br>Standard: pragul trebuie să fie de maxim 2 cm |
| | Praguri de la ușile de interior: | Prag 1 cu înălțimea: 5 cm<br>Standard: pragul trebuie să fie de maxim 2 cm |
| | Ușile de la intrare și din interiorul clădirii sunt dotate/marcate corespunzător cu semne contrastante: | Nu<br>Standard: este o diferență de culoare contrastantă (culori închise / culori deschise) între perete și podea |
