# Formular de evaluare a condițiilor de accesibilitate a clădirilor publice

| Categorii | Indicatori | Date colectate |
|---|---|---|
| Localitate, raion: | Viprova (Orhei) | |
| Instituția: | BESV - 25/66 (Căminul Cultural) | |

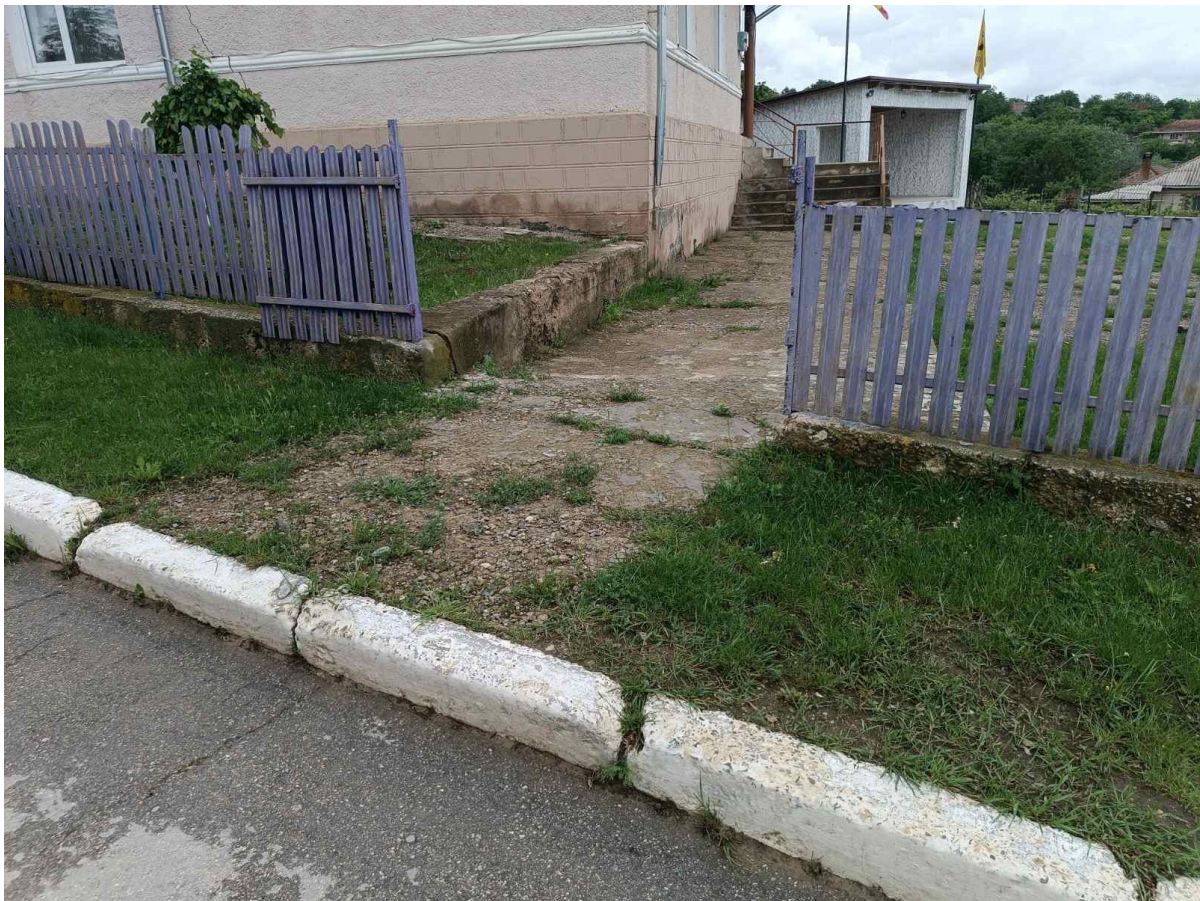
Galerie - Căi de acces către clădire

| Drumurile/Căile de acces sunt: | Deteriorate |
| Trecerea de pe carosabil spre trotuar/clădire: | Abruptă |
| Borduri: | Da, 1 borduri , înălțimea:14 cm |

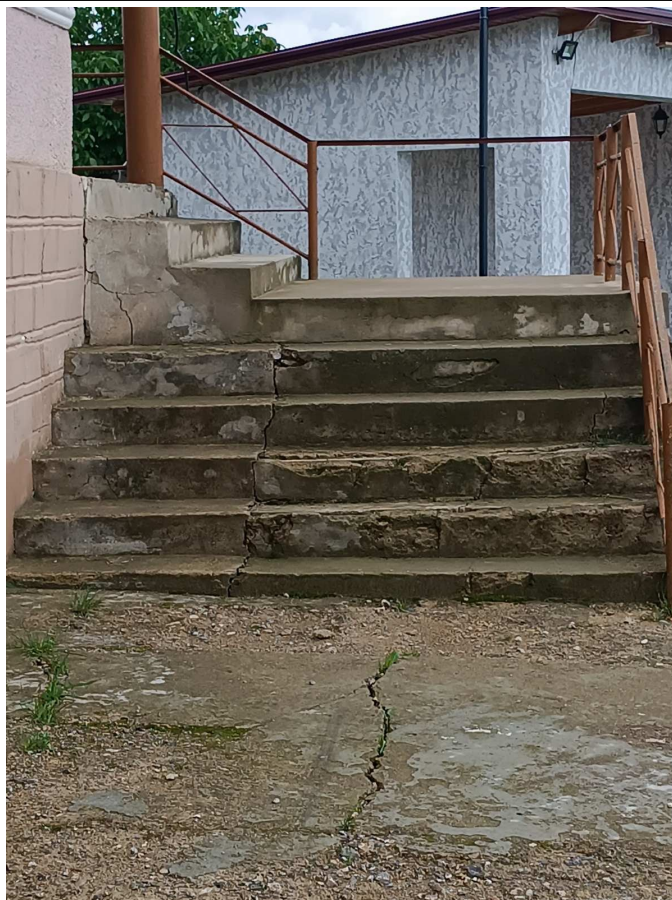
**Galerie - Intrare în clădire**

| Categorii | Indicatori | Date colectate |
|---|---|---|
| | Dimensiuni ușă de intrare: | Dublă: 80 cm + 40 cm<br>Standard: lumina ușii duble trebuie să fie de minim 90 cm<br>Ușa mică din cea dublă se deschide |
| | Prag ușă de intrare: | Un prag cu înălțimea: 5 cm<br>Standard: pragul trebuie să fie de maxim 2 cm |
