# Formular de evaluare a condițiilor de accesibilitate a clădirilor publice

| Categorii | Indicatori | Date colectate |
|---|---|---|
| Localitate, raion: | Discova (Orhei) | |
| Instituția: | BESV - 25/65 (Casa de Cultură) | |

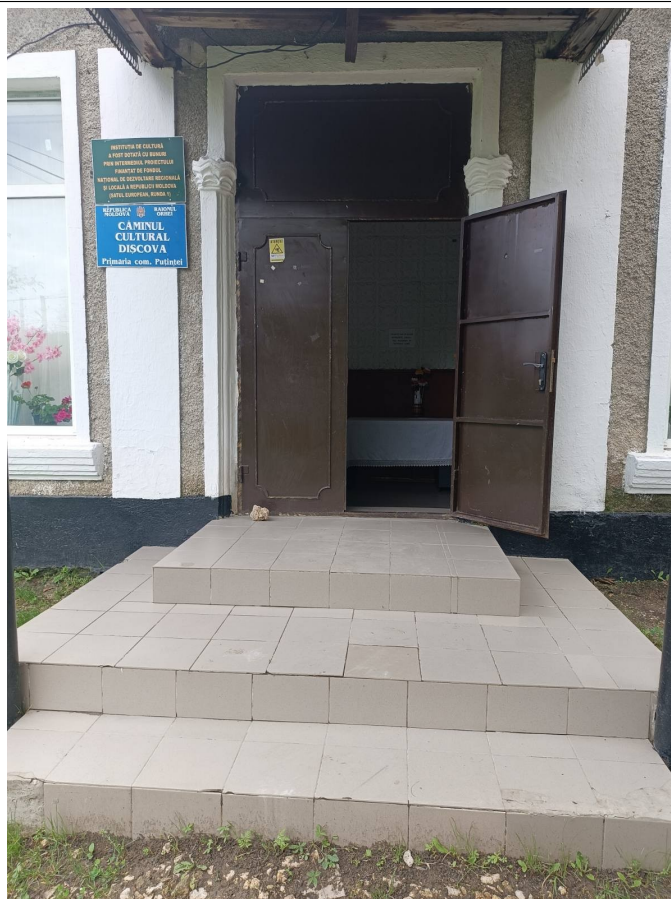
## Galerie - Intrare în clădire

| Intrarea în clădire este la nivelul solului: | Nu |
| La intrare sunt trepte: | Da, 3 trepte , Înălțime totală a treptelor/scărilor (cm)45 cm |
| Înălțimea pragului ușii (de la nivelul solului până la nivelul superior al pragului): | 45 cm<br>Standard: Se aplica regula de 1:12 |
| Dacă există trepte, sunt semnalate treptele cu elemente contrastante și/sau tactile: | Nu<br>Standard: prima și ultima treaptă trebuie semnalate în culori contrastante |
| Există rampă de acces: | Nu |

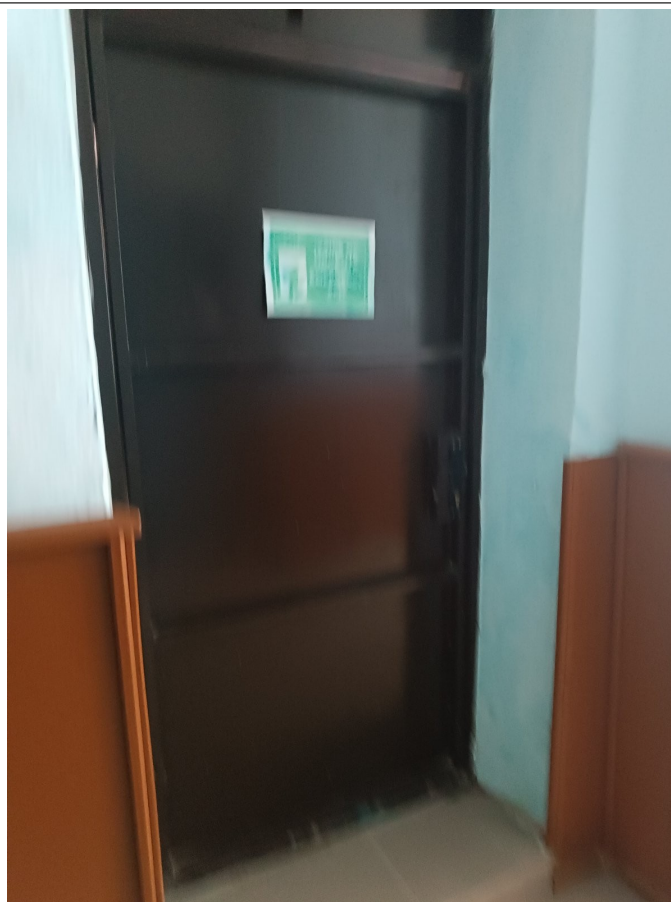
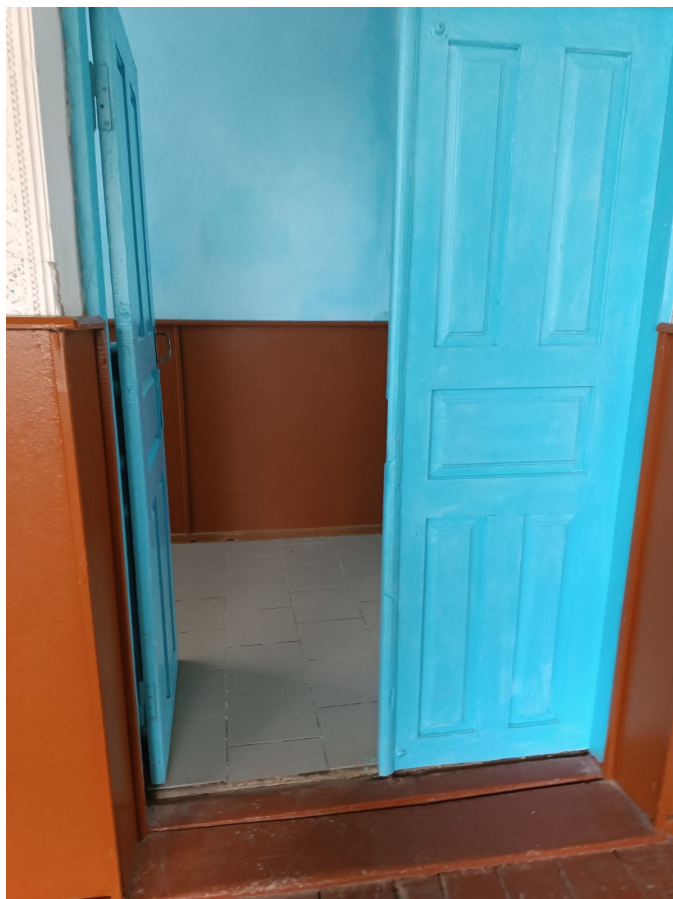
## Galerie - Uși

| Categorii | Indicatori | Date colectate |
|---|---|---|
| | Dimensiuni ușă de intrare: | Dublă: 96 cm + 50 cm<br>Standard: lumina ușii duble trebuie să fie de minim 90 cm<br>Ușa mică din cea dublă se deschide |
| | Prag ușă de intrare: | Un prag cu înălțimea: 5 cm<br>Standard: pragul trebuie să fie de maxim 2 cm |
| | Praguri de la ușile de interior: | Prag 1 cu înălțimea: 4 cm<br>Standard: pragul trebuie să fie de maxim 2 cm |
| | Ușile de la intrare și din interiorul clădirii sunt dotate/marcate corespunzător cu semne contrastante: | Nu<br>Standard: este o diferență de culoare contrastantă (culori închise / culori deschise) între perete și podea |

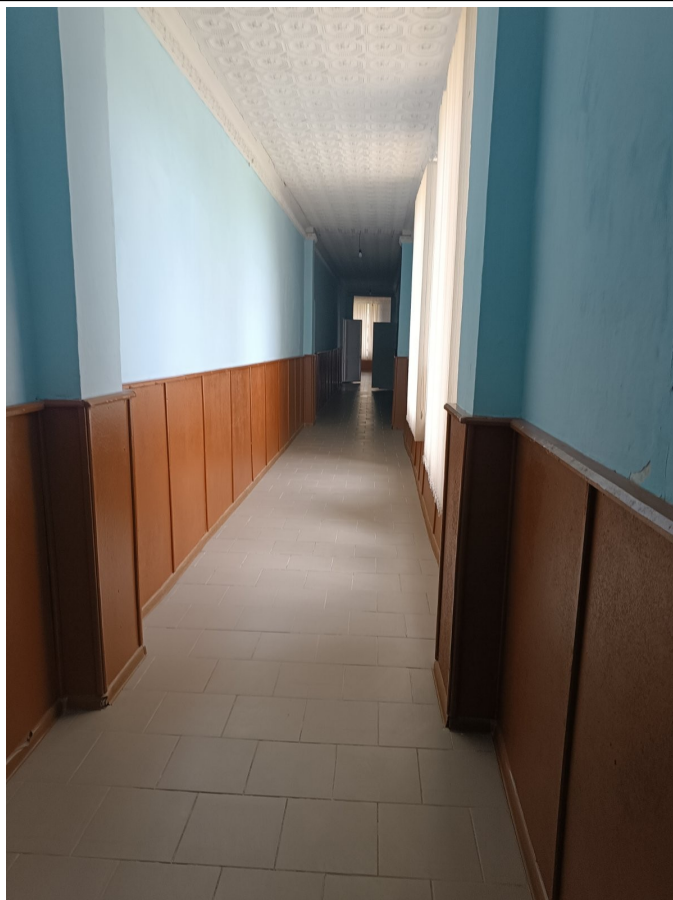
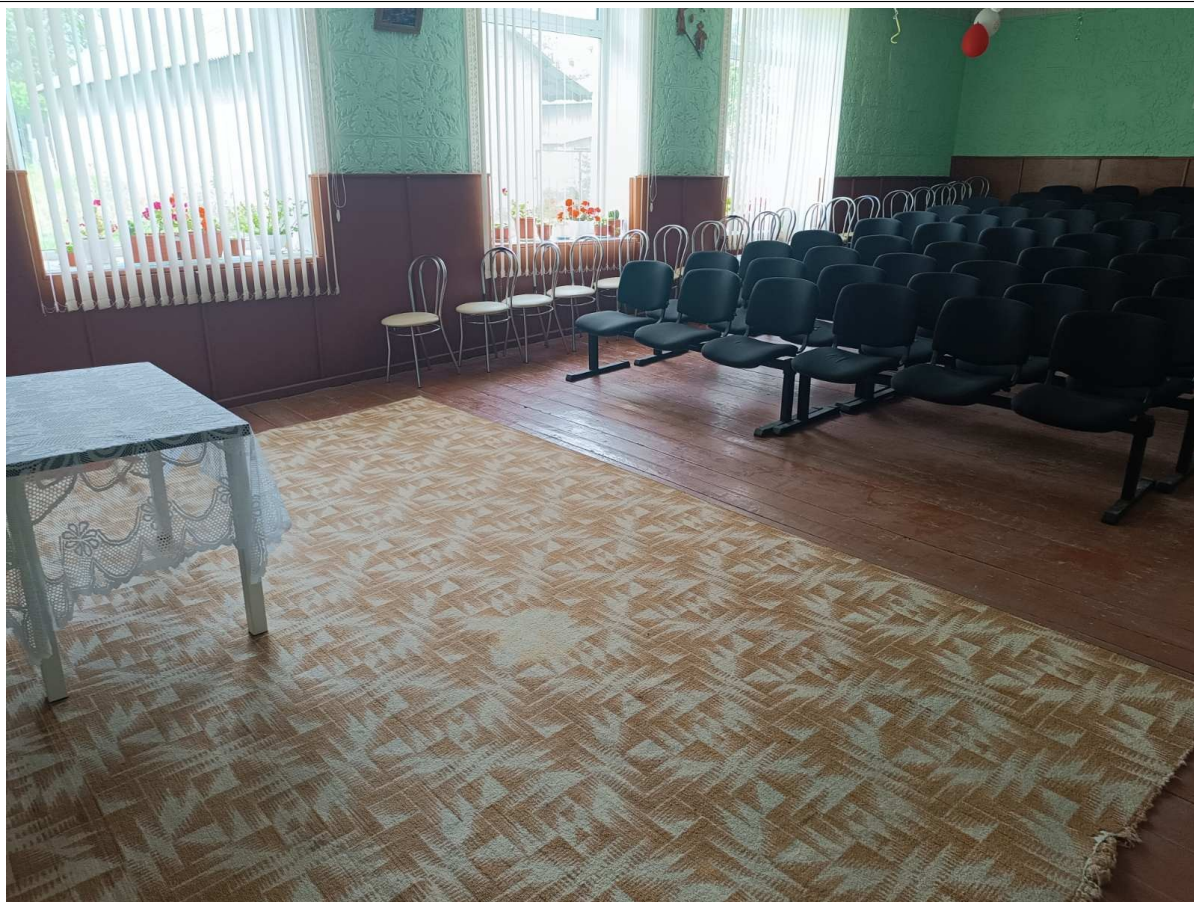
**Galerie - Coridoare**

| Coridoare: | Da |
| Lățimea coridorului (în cel mai îngust loc) este peste 150 cm? | Da |
| Culori contrastante (este o diferență de culoare contrastantă (culori închise / culori deschise) între perete și podea): | Da |
| Iluminare bună (lumină de zi și lumină artificială) pe hol și pe culoarele principale: | Da |
