# Formular de evaluare a condițiilor de accesibilitate a clădirilor publice

| Categorii | Indicatori | Date colectate |
|---|---|---|
| Localitate, raion: | Horodca (Hincesti) | |
| Instituția: | BESV 20/34 (Centrul Comunitar, grădinița) | |

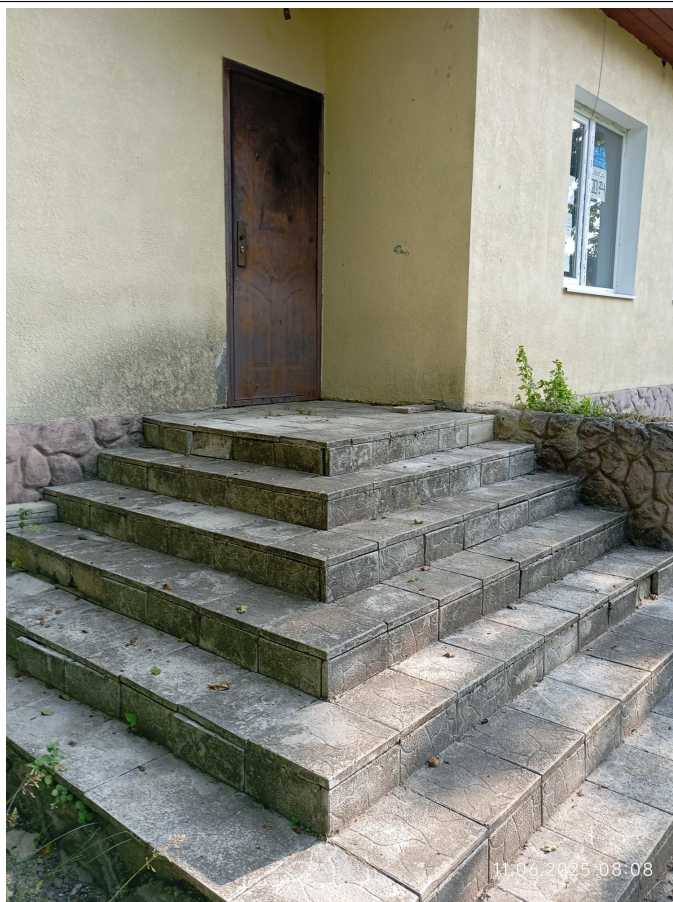
## Galerie - Uși

| Categorii | Indicatori | Date colectate |
|---|---|---|
| | Dimensiuni ușă de intrare: | Simplă: 78 cm<br>Standard: trebuie să fie de minim 90 cm<br>- |
| | Prag ușă de intrare: | Un prag cu înălțimea: 6 cm<br>Standard: pragul trebuie să fie de maxim 2 cm |
| | Ușile de la intrare și din interiorul clădirii sunt dotate/marcate corespunzător cu semne contrastante: | Nu<br>Standard: este o diferență de culoare contrastantă (culori închise / culori deschise) între perete și podea |

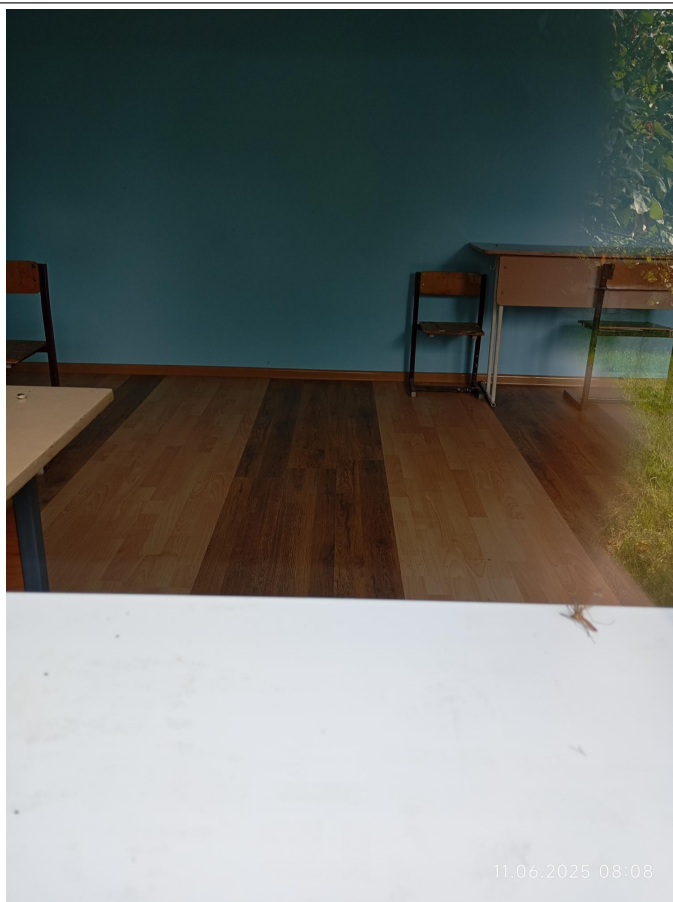
## Galerie - Sala de prestare a serviciului

| În sală este spațiu de manevră pentru un scaun rulant cu diagonala minimă de 140 cm: | Da |
| Spațiul interior este suficient iluminat: | Da |
| Culori contrastante pentru sală: | Da<br>Standard: este o diferență de culoare contrastantă (culori închise / culori deschise) între perete și podea |
