# Formular de evaluare a condițiilor de accesibilitate a clădirilor publice

| Categorii | Indicatori | Date colectate |
|---|---|---|
| Localitate, raion: | Constantinovca (Causeni) | |
| Instituția: | BESV-10/35 (Cămin cultural) | |

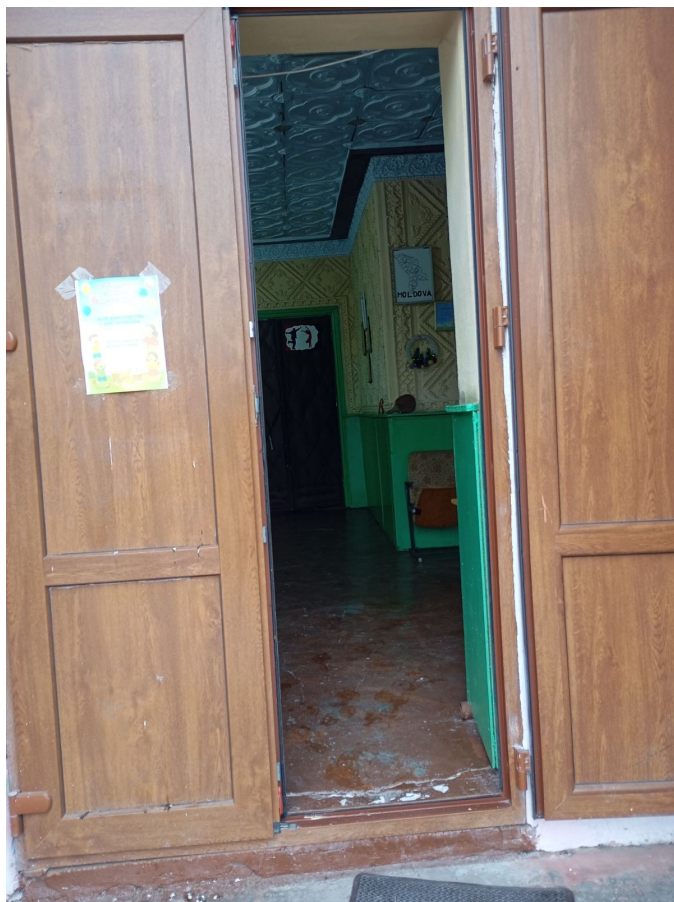
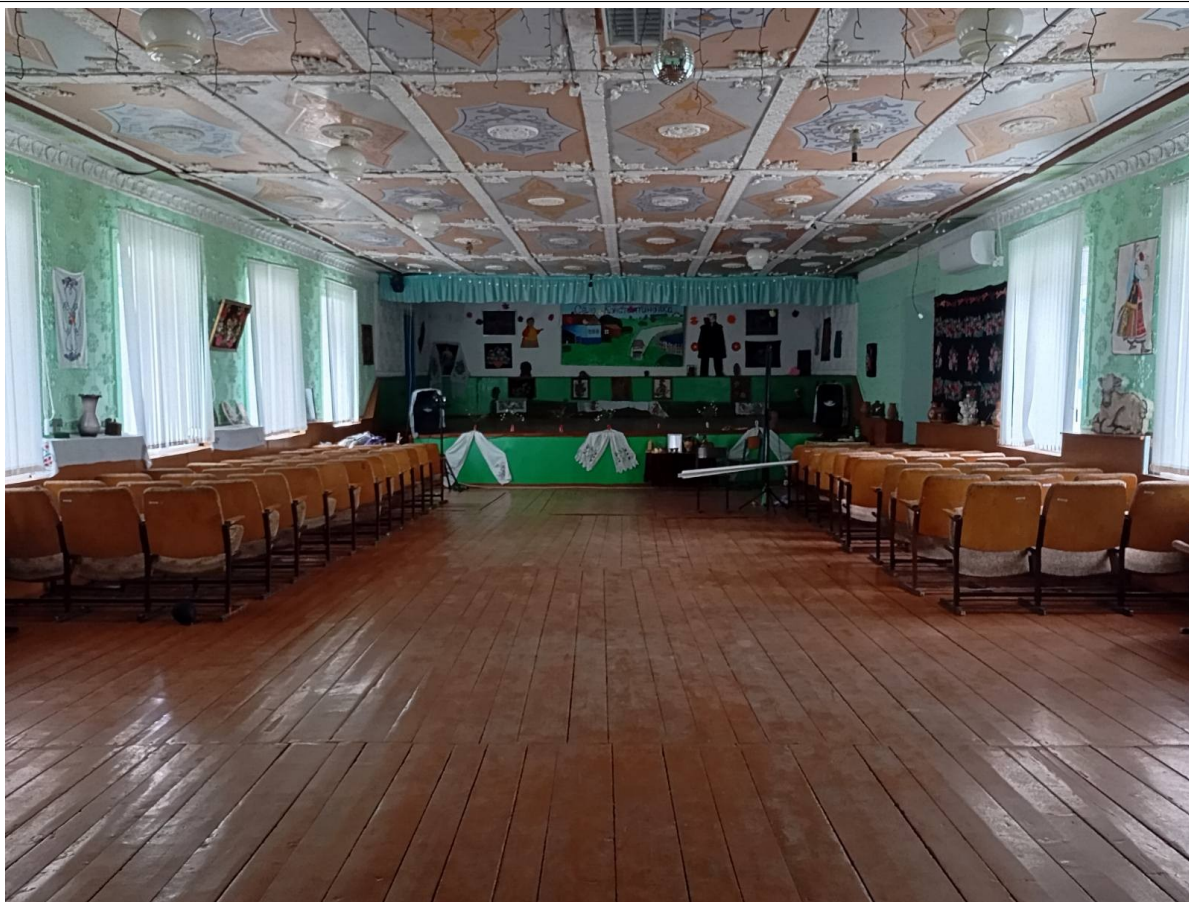
## Galerie - Căi de acces către clădire

| Drumurile/Căile de acces sunt: | Deteriorate |
| Borduri: | Da, 1 borduri , înălțimea:5 cm |
