# Formular de evaluare a condițiilor de accesibilitate a clădirilor publice

| Categorii | Indicatori | Date colectate |
|---|---|---|
| Adresa, strada, nr.: | str. Povedî nr.72 | |
| Instituția: | BESV-10/34 (Căminul cultural) | |

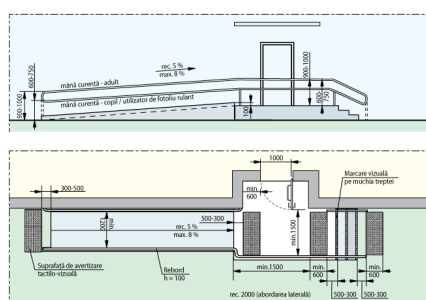
Fig. V.32.b Rampă de acces paralelă cu intrarea în clădire

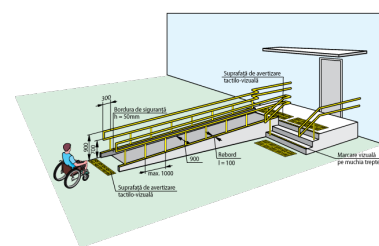
Fig. V.31.a Rampă de acces perpendiculară pe intrarea în clădire

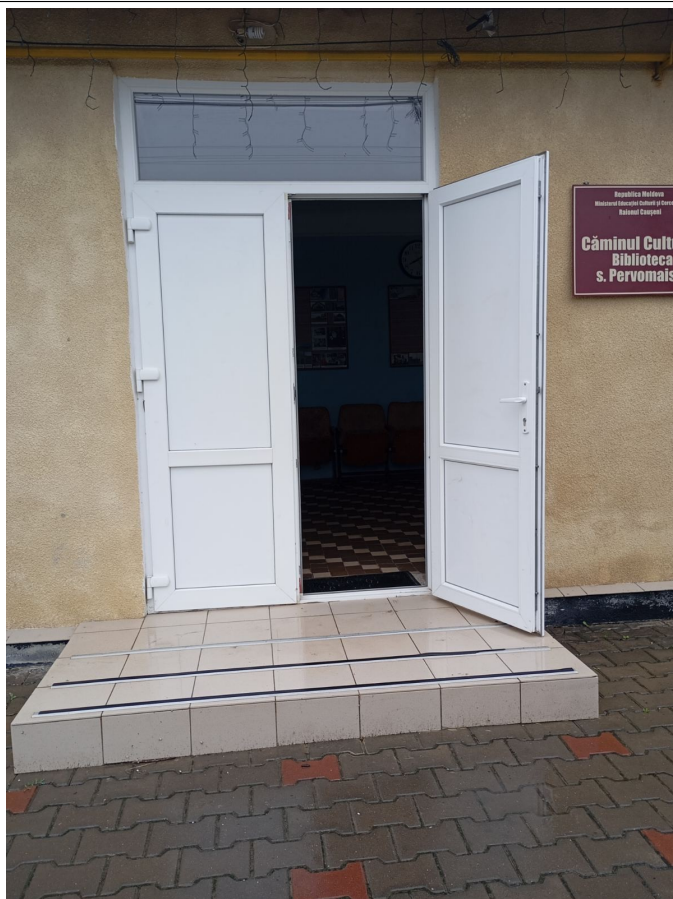
## Galerie - Intrare în clădire

| Intrarea în clădire este la nivelul solului: | Nu |
| Dimensiunile pragului/spațiului din fața ușii de intrare în clădire: | 80 cm |
| Înălțimea pragului ușii (de la nivelul solului până la nivelul superior al pragului): | 12 cm<br>Standard: Se aplica regula de 1:10 |
| Dacă există trepte, sunt semnalate treptele cu elemente contrastante și/sau tactile: | Nu<br>Standard: prima și ultima treaptă trebuie semnalate în culori contrastante |
| Există rampă de acces: | Nu |

| Dimensiuni ușă de intrare: | Dublă: 70 cm + 70 cm<br>Standard: lumina ușii duble trebuie să fie de minim 90 cm |

| Categorii | Indicatori | Date colectate |
|---|---|---|
| | Prag ușă de intrare: | Un prag cu înălțimea: 2 cm<br>Standard: pragul trebuie să fie de maxim 2 cm |

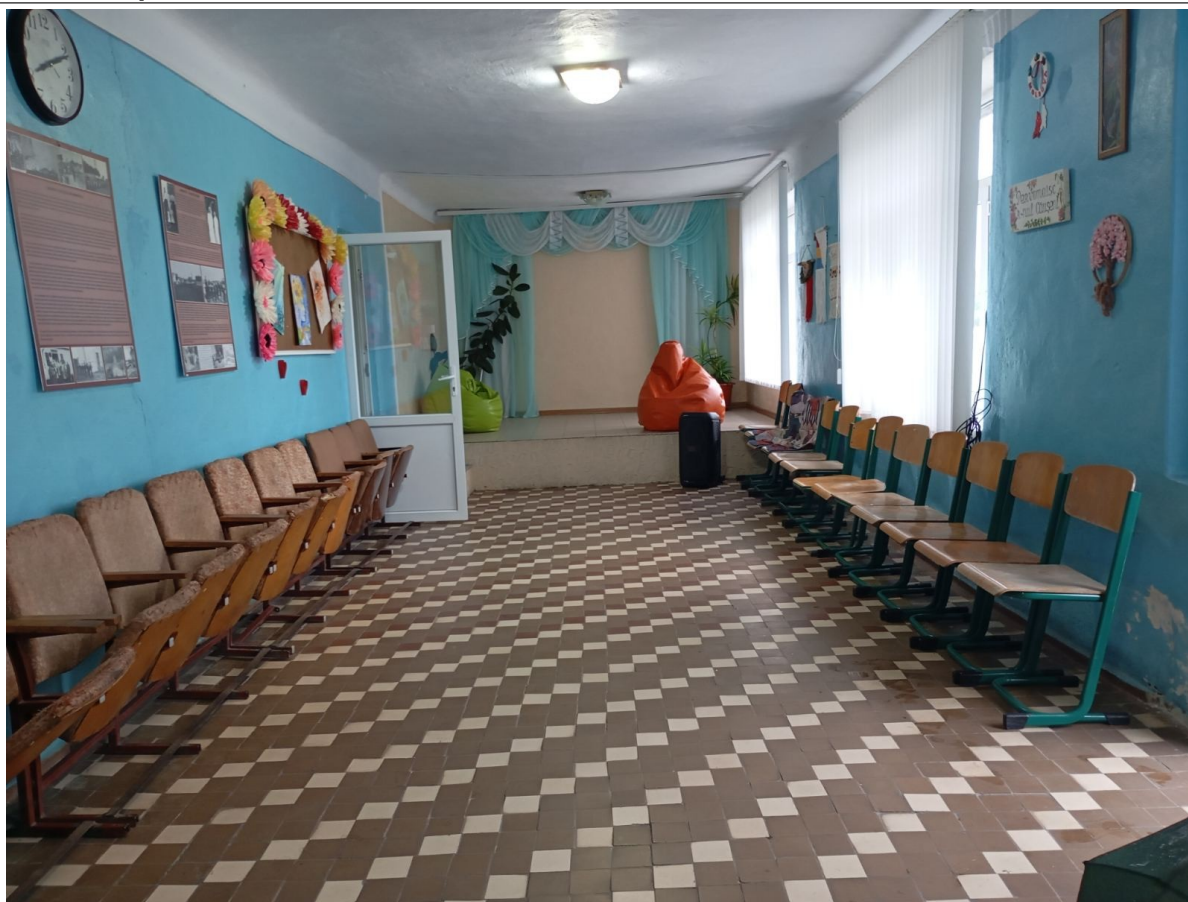
## Galerie - Sala de prestare a serviciului

Parter

În sală este spațiu de manevră pentru un scaun rulant cu diagonala minimă de 140 cm:

Spațiul interior este suficient iluminat:

Culori contrastante pentru sală:
