# Formular de evaluare a condițiilor de accesibilitate a clădirilor publice

| Categorii | Indicatori | Date colectate |
|---|---|---|
| Localitate, raion: | Cainari (Causeni) | |
| Instituția: | BESV-09/10 (Căminul cultural) | |

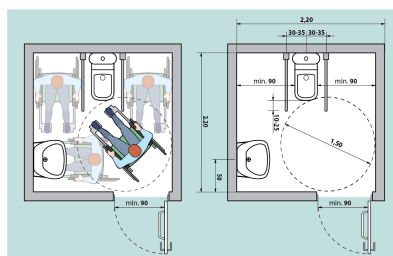
Fig. V.42.a Amenajarea unei cabine WC adaptate - tip A

| Grup sanitar în exterior: | Da |
| Grup sanitar în interior: | Nu |
