# Formular de evaluare a condițiilor de accesibilitate a clădirilor publice

| Categorii | Indicatori | Date colectate |
|---|---|---|
| Adresa, strada, nr.: | str. Ștefan Vodă, 82 (Clădirea Căii Ferate) | |
| Instituția: | BESV-10/10 (Căminul cultural) | |

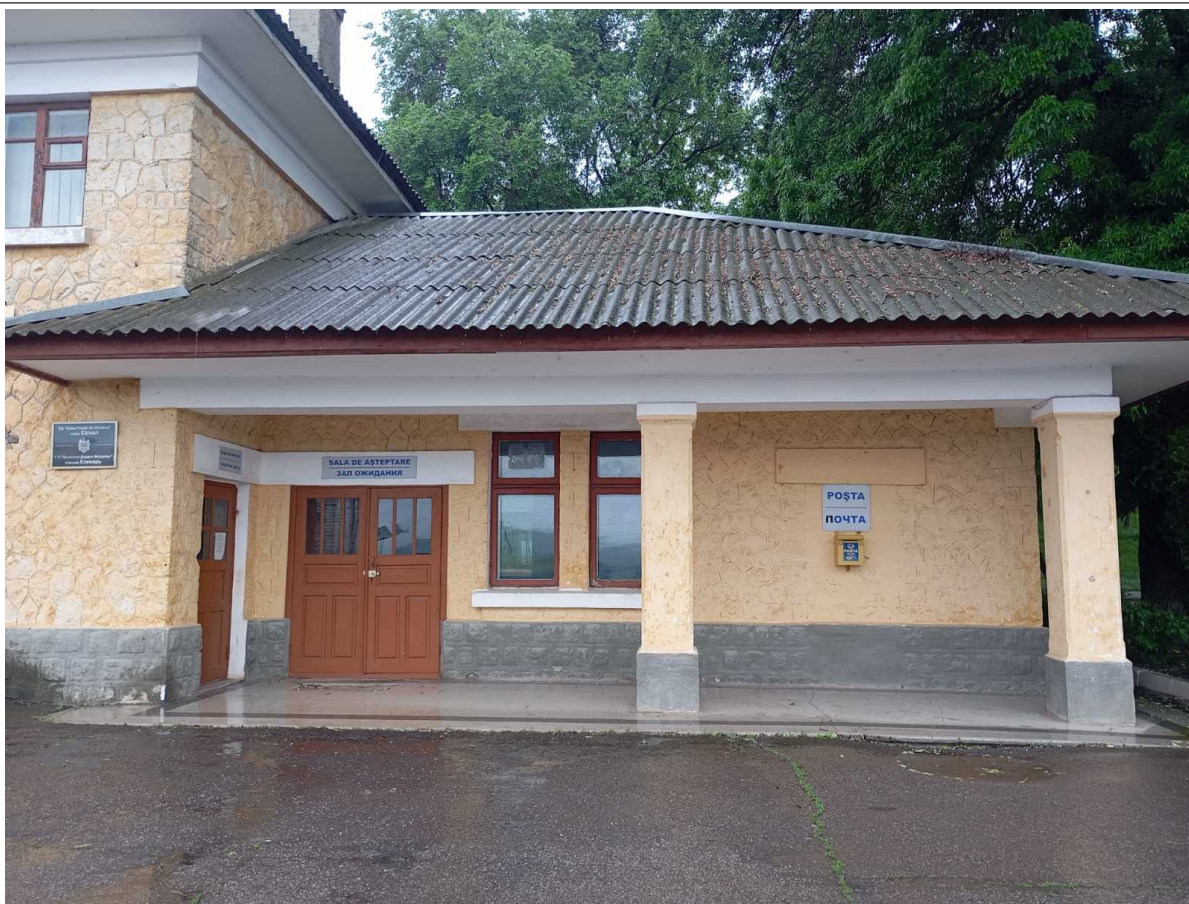
## Galerie - Căi de acces către clădire

| Drumurile/Căile de acces sunt: | Deteriorate |
| Trecerea de pe carosabil spre trotuar/clădire: | Abruptă |

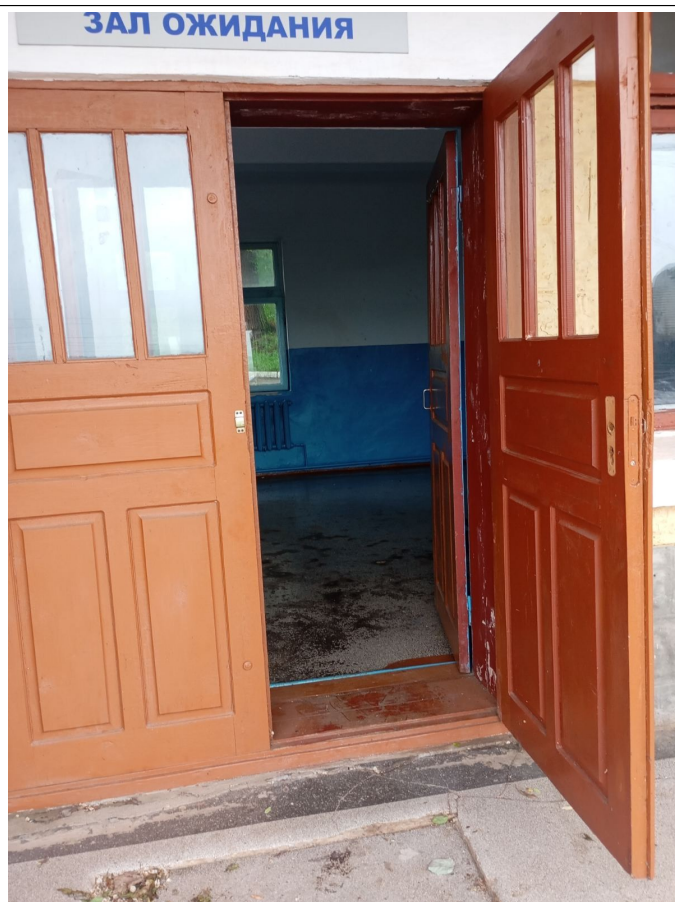
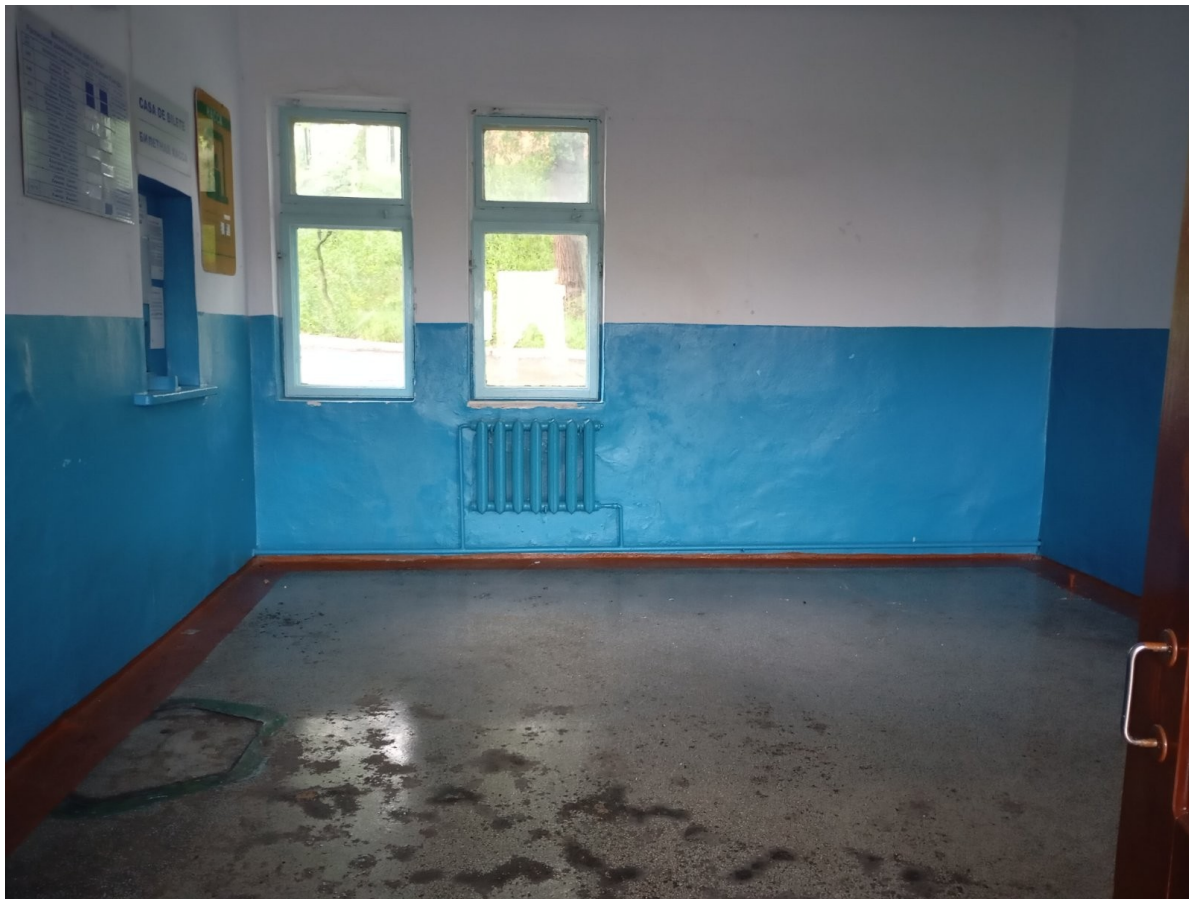
**Galerie - Intrare în clădire**

| Categorii | Indicatori | Date colectate |
|---|---|---|
| | Dimensiuni ușă de intrare: | Dublă: 90 cm + 90 cm<br>Standard: lumina ușii duble trebuie să fie de minim 90 cm |
| | Prag ușă de intrare: | Un prag cu înălțimea: 4 cm<br>Standard: pragul trebuie să fie de maxim 2 cm |
| | Ușile de la intrare și din interiorul clădirii sunt dotate/marcate corespunzător cu semne contrastante: | Nu<br>Standard: este o diferență de culoare contrastantă (culori închise / culori deschise) între perete și podea |
