# Formular de evaluare a condițiilor de accesibilitate a clădirilor publice

| Categorii | Indicatori | Date colectate |
|---|---|---|
| Localitate, raion: | Cobani (Glodeni) | |
| Instituția: | BESV-19/16(Camin cultural) | |

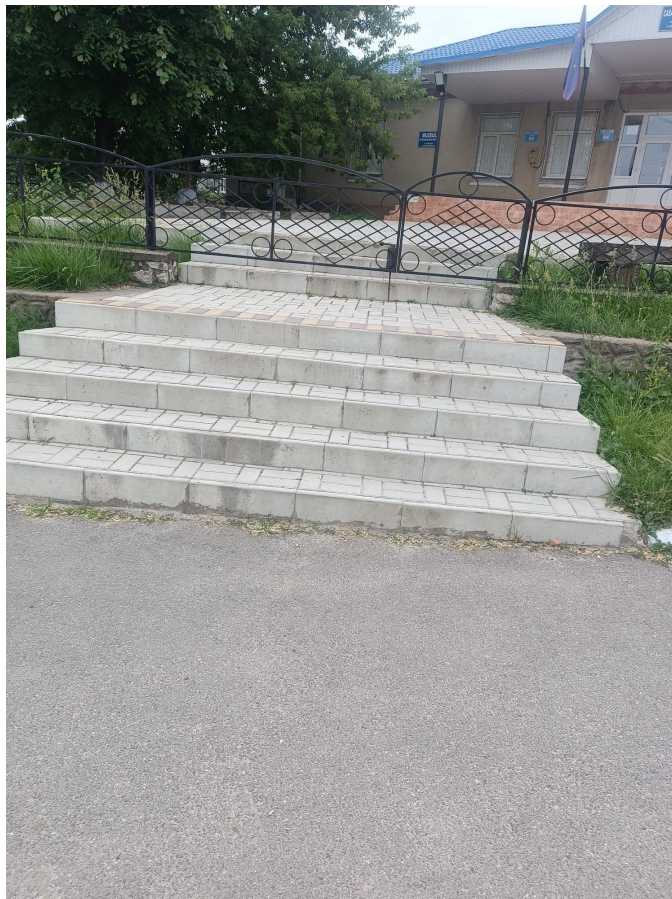
## **Galerie - Căi de acces către clădire**

| Trecerea de pe carosabil spre trotuar/clădire: | Abruptă |
| Prag poartă: | Da, are înălțimea: 235 cm |
| Există pavaj tactil sau marcaj contrastant la ieșirea de pe carosabil pe trotuar: | Nu |
| Trotuarul are pavaj tactil sau marcaj contrastant: | Nu |
| Borduri: | Da, 1 borduri , înălțimea:10 cm |
| Scări/Trepte: | Da, 8 scări/trepte , înălțimea:157 cm |

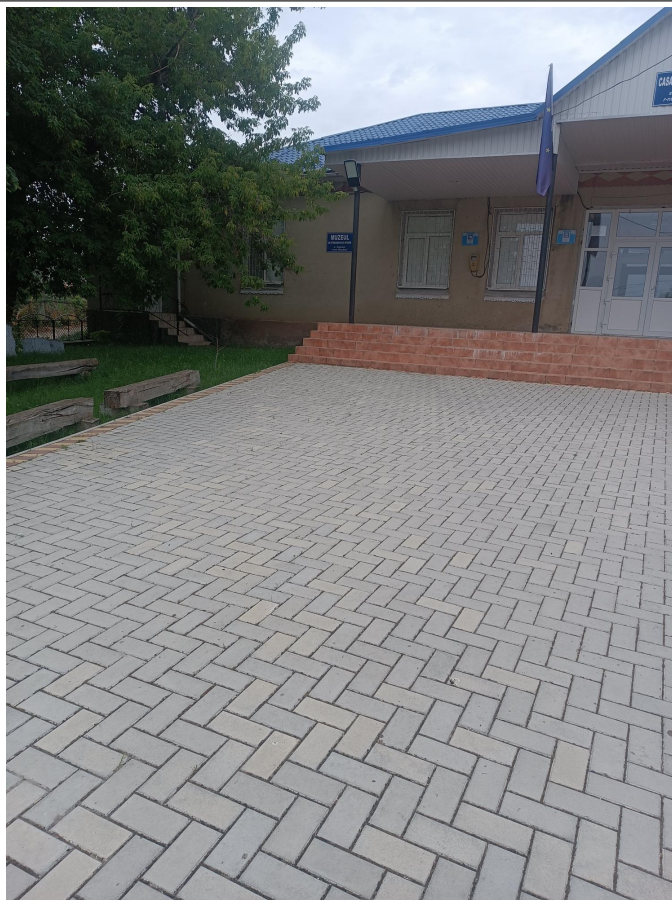
## **Galerie - Loc de parcare**

| Parcare obișnuită: | Nu , nici nu există loc unde poate fi amenajată parcare |
| Locuri de parcare amenajate pentru persoanele cu dizabilități: | Nu |

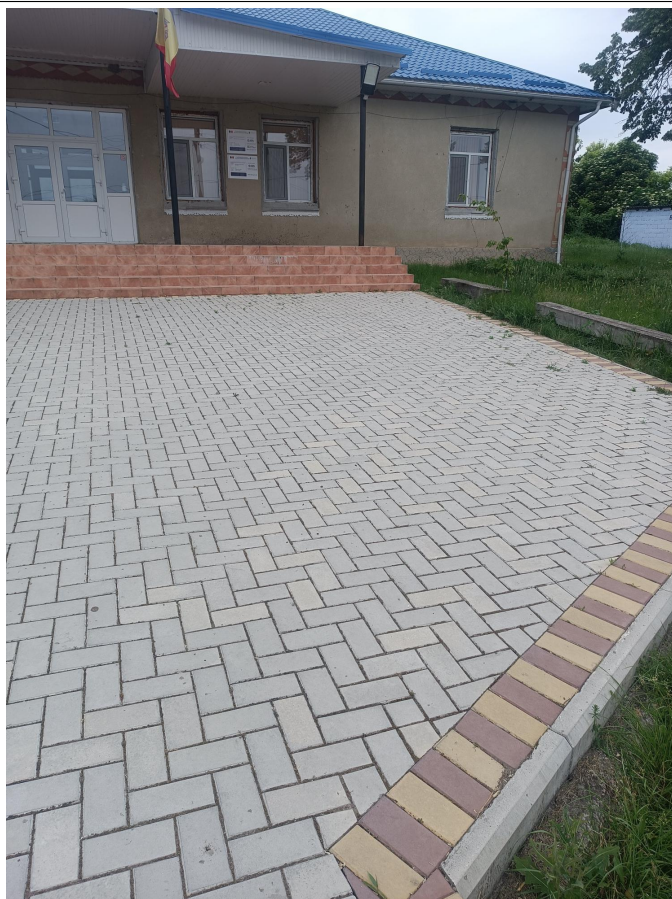
## Galerie - Uși

| Categorii | Indicatori | Date colectate |
|---|---|---|
| | Dimensiuni ușă de intrare: | Dublă: 89 cm + 95 cm<br><b>Standard: lumina ușii duble trebuie să fie de minim 90 cm</b><br>Ușa mică din cea dublă se deschide |
| | Prag ușă de intrare: | Prag exterior și interior cu înălțimile: 3 + 4 cm<br><b>Standard: pragul trebuie să fie de maxim 2 cm</b> |
| | Praguri de la ușile de interior: | Prag 1 cu înălțimea: 4 cm<br><b>Standard: pragul trebuie să fie de maxim 2 cm</b><br>Prag 2 cu înălțimea: 3 cm<br><b>Standard: pragul trebuie să fie de maxim 2 cm</b> |
| | Ușile de la intrare și din interiorul clădirii sunt dotate/marcate corespunzător cu semne contrastante: | Nu<br><b>Standard: este o diferență de culoare contrastantă (culori închise / culori deschise) între perete și podea</b> |

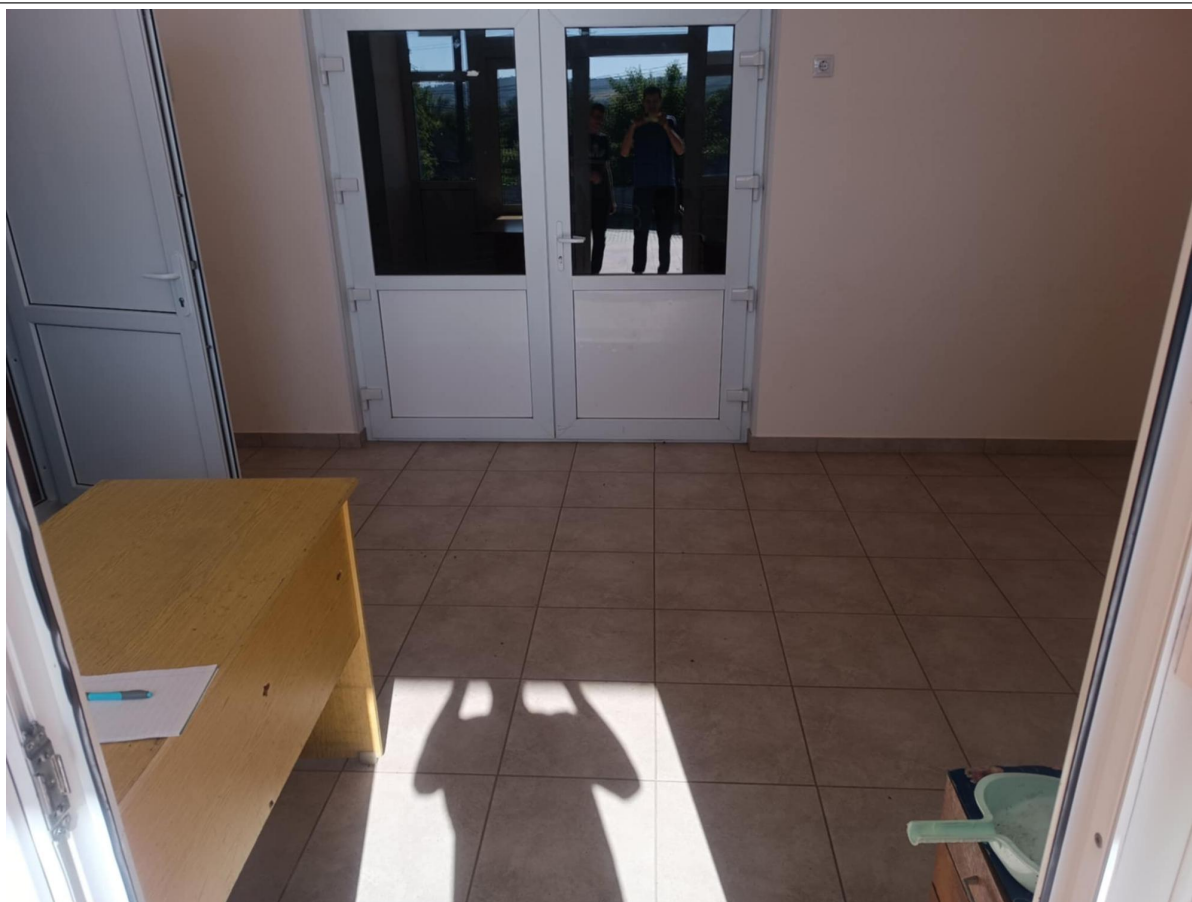
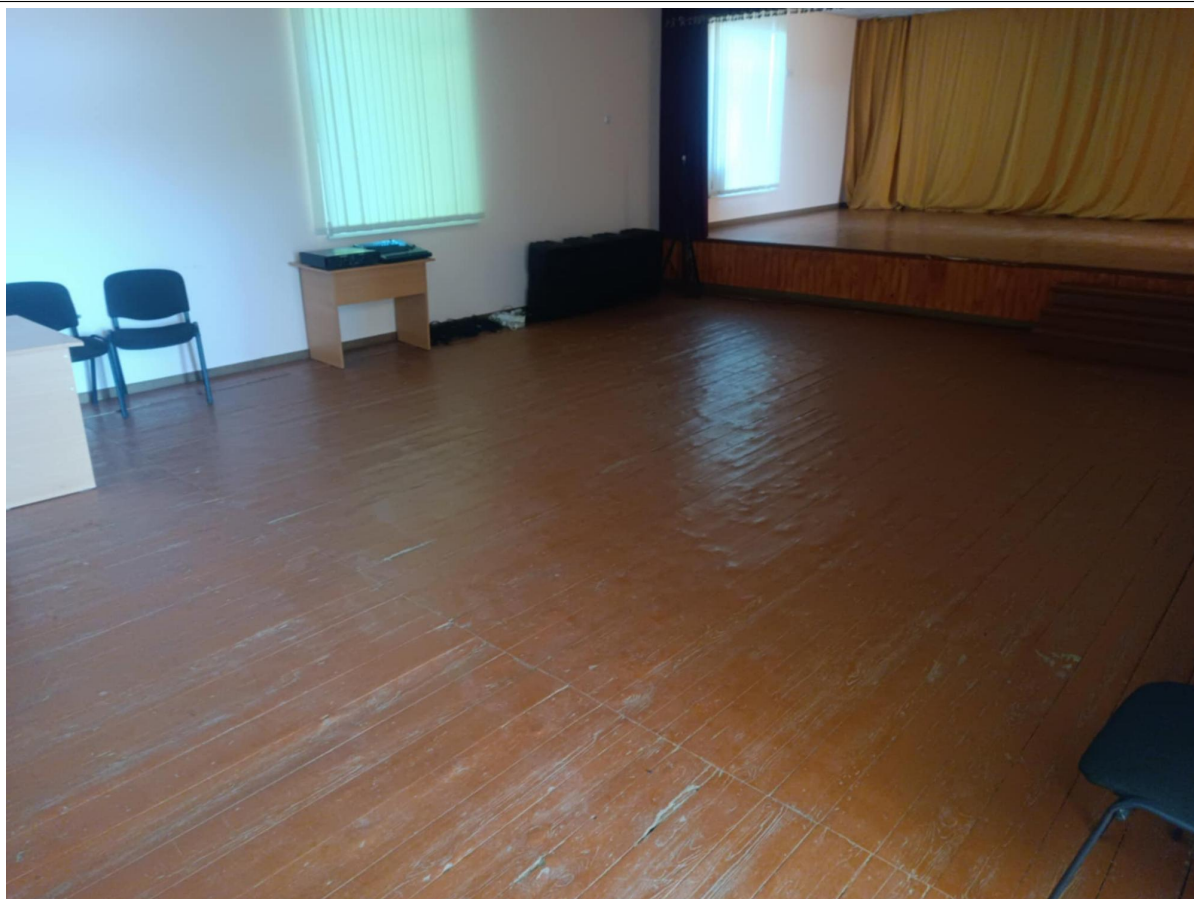
## Galerie - Coridoare

| Bariere/obstacole: | Da , sunt masa |
