# Formular de evaluare a condițiilor de accesibilitate a clădirilor publice

| Categorii | Indicatori | Date colectate |
|---|---|---|
| Localitate, raion: | Butesti (Glodeni) | |
| Instituția: | BESV-19/14(Camin cultural) | |

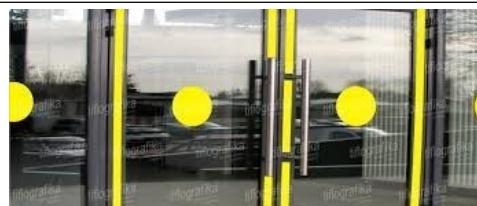
Fig. V.24. – Exemplu de conformare a suprafețelor vitrate în cadrul foii de ușă și realizarea contrastului vizual, atunci când ușa și suprafețele adiacente sunt vitrate

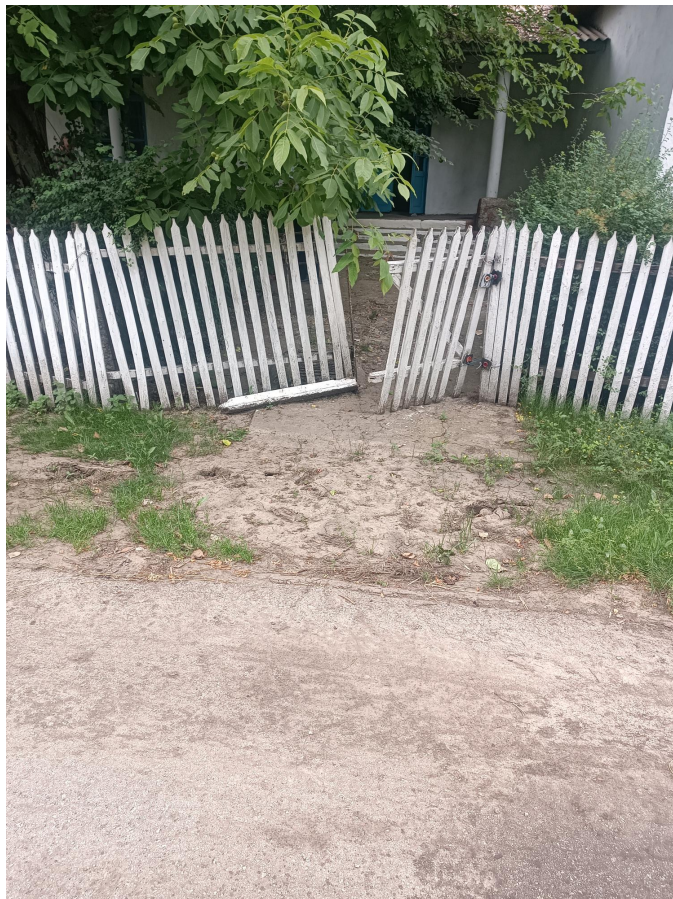
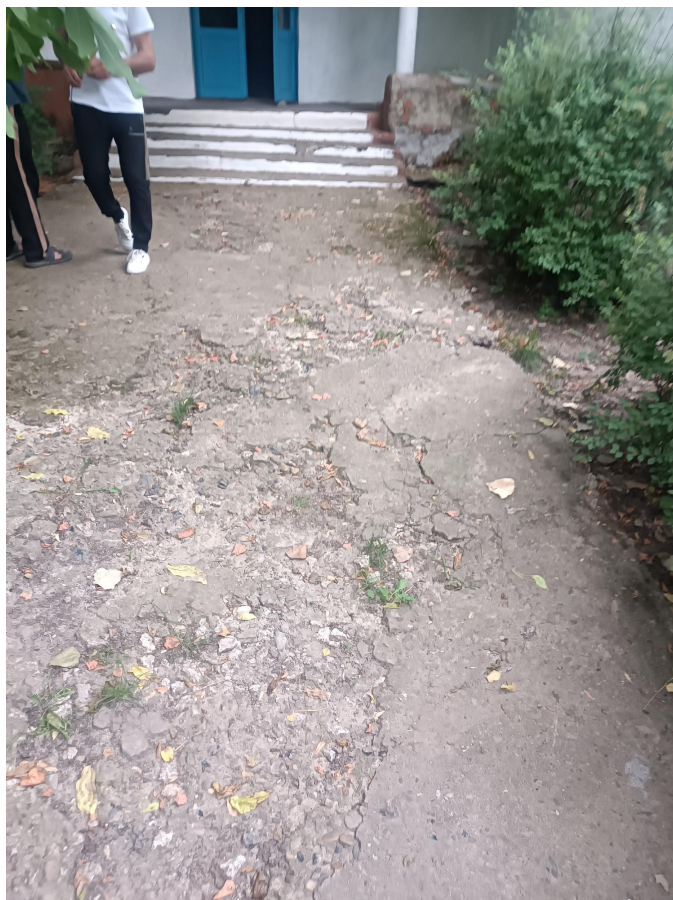
## Galerie - Intrare în clădire

| Categorii | Indicatori | Date colectate |
|---|---|---|
| | Dimensiuni ușă de intrare: | Dublă: 70 cm + 52 cm<br><b>Standard: lumina ușii duble trebuie să fie de minim 90 cm</b><br>Ușa mică din cea dublă este blocată |
| | Prag ușă de intrare: | Prag exterior și interior cu înălțimile: 3 + 3 cm<br><b>Standard: pragul trebuie să fie de maxim 2 cm</b> |

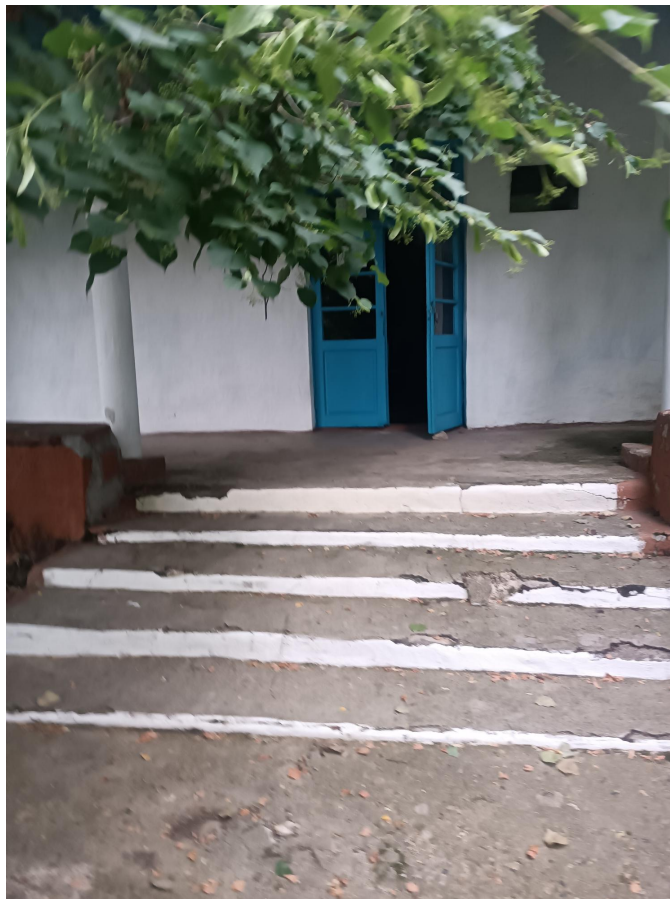
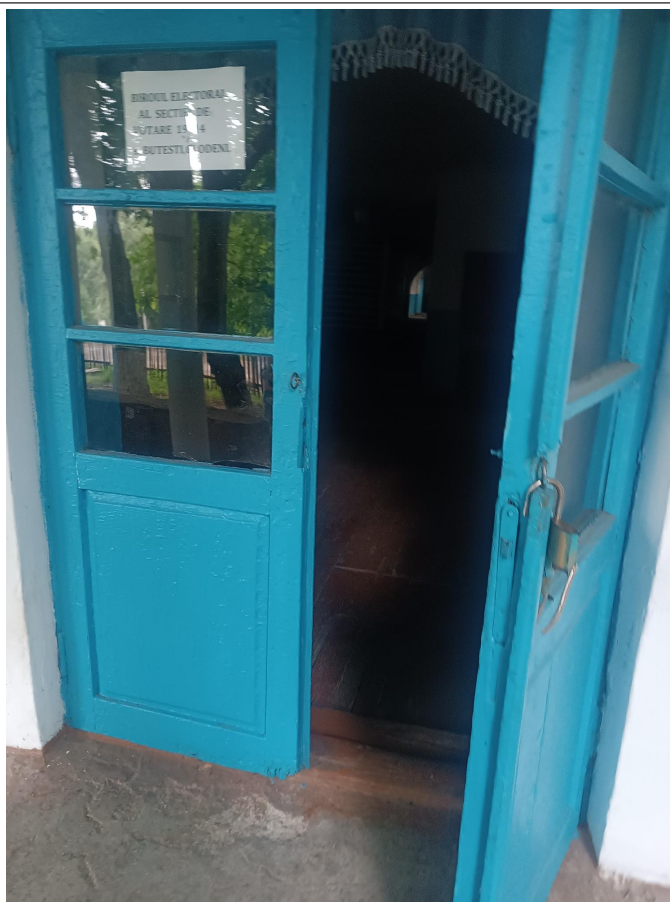
## Galerie - Uși

| Categorii | Indicatori | Date colectate |
|---|---|---|
| | Uși în interior: | Lățimea: 52 cm , 52 cm |
| | Praguri de la ușile de interior: | Prag 1 cu înălțimea: 3 cm<br><b>Standard: pragul trebuie să fie de maxim 2 cm</b><br>Prag 2 cu înălțimea: 3 cm<br><b>Standard: pragul trebuie să fie de maxim 2 cm</b> |
| | Ușile de la intrare și din interiorul clădirii sunt dotate/marcate corespunzător cu semne contrastante: | Nu<br><b>Standard: este o diferență de culoare contrastantă (culori închise / culori deschise) între perete și podea</b> |
