# Formular de evaluare a condițiilor de accesibilitate a clădirilor publice

| Categorii | Indicatori | Date colectate |
|---|---|---|
| Localitate, raion: | Cihoreni (Orhei) | |
| Instituția: | BESV - 25/19 (Fosta Școală primară) | |

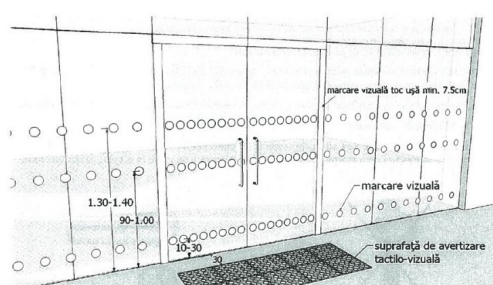
Fig. V.24. – Exemplu de conformare a suprafețelor vitrate în cadrul foii de ușă și realizarea contrastului vizual, atunci când ușa și suprafețele adiacente sunt vitrate

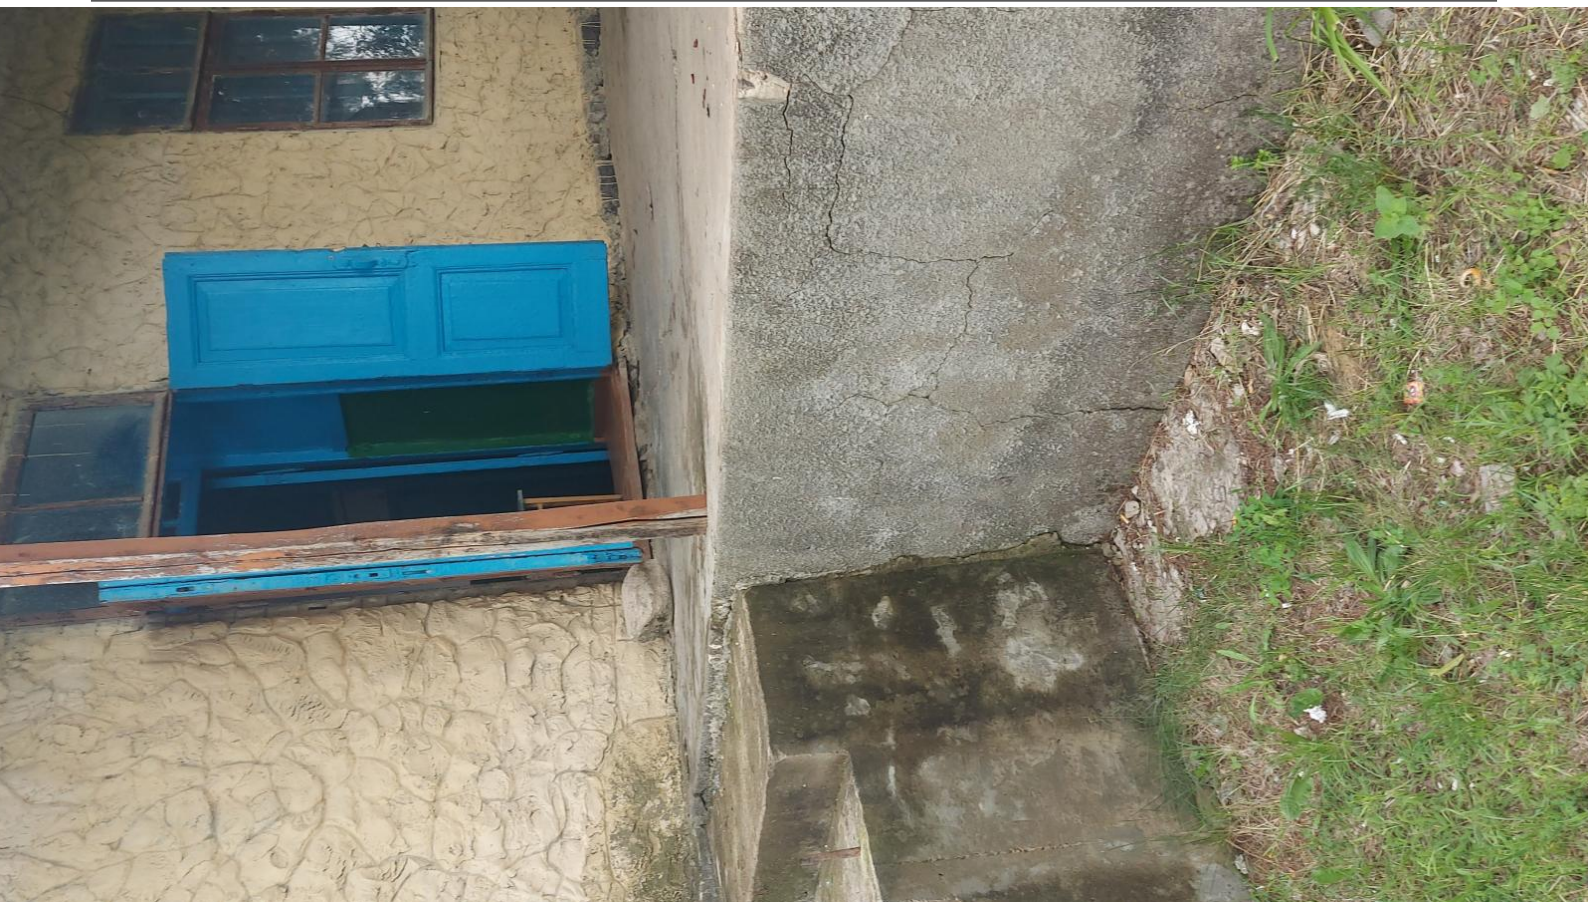
**Galerie - Uși**

| Categorii | Indicatori | Date colectate |
|---|---|---|
| | Dimensiuni ușă de intrare: | Dublă: 60 cm + 60 cm<br>Standard: lumina ușii duble trebuie să fie de minim 90 cm |
| | Prag ușă de intrare: | Prag exterior și interior cu înălțimile: 10 + 10 cm<br>Standard: pragul trebuie să fie de maxim 2 cm |
| | Praguri de la ușile de interior: | Prag 1 cu înălțimea: 4 cm<br>Standard: pragul trebuie să fie de maxim 2 cm |
| | Ușile de la intrare și din interiorul clădirii sunt dotate/marcate corespunzător cu semne contrastante: | Nu<br>Standard: este o diferență de culoare contrastantă (culori închise / culori deschise) între perete și podea |

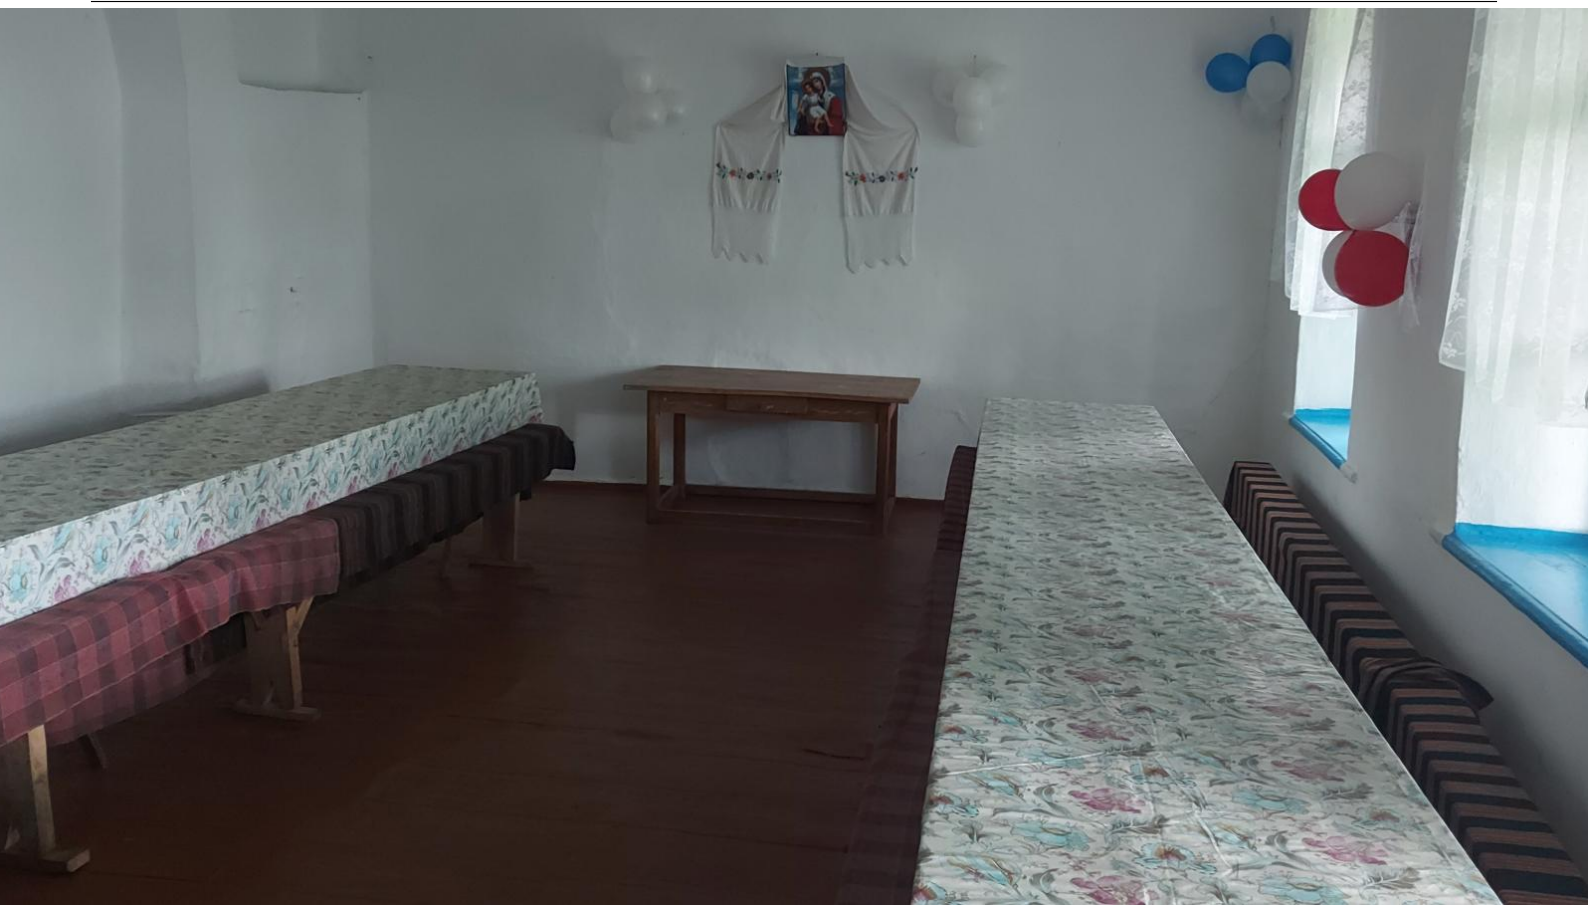
Galerie - Coridoare

| Coridoare: | Da |
| Lățimea coridorului (în cel mai îngust loc) este peste 150 cm? | Da |
| Pardoseala/podeaua în coridor este suprafață accesibilă: | Da |
| Culori contrastante (este o diferență de culoare contrastantă (culori închise / culori deschise) între perete și podea): | Da |
| Iluminare bună (lumină de zi și lumină artificială) pe hol și pe culoarele principale: | Da |
