# Formular de evaluare a condițiilor de accesibilitate a clădirilor publice

| Categorii | Indicatori | Date colectate |
|---|---|---|
| Localitate, raion: | Budai (Orhei) | |
| Instituția: | BESV - 25/72 (Sediul fostei Școli) | |

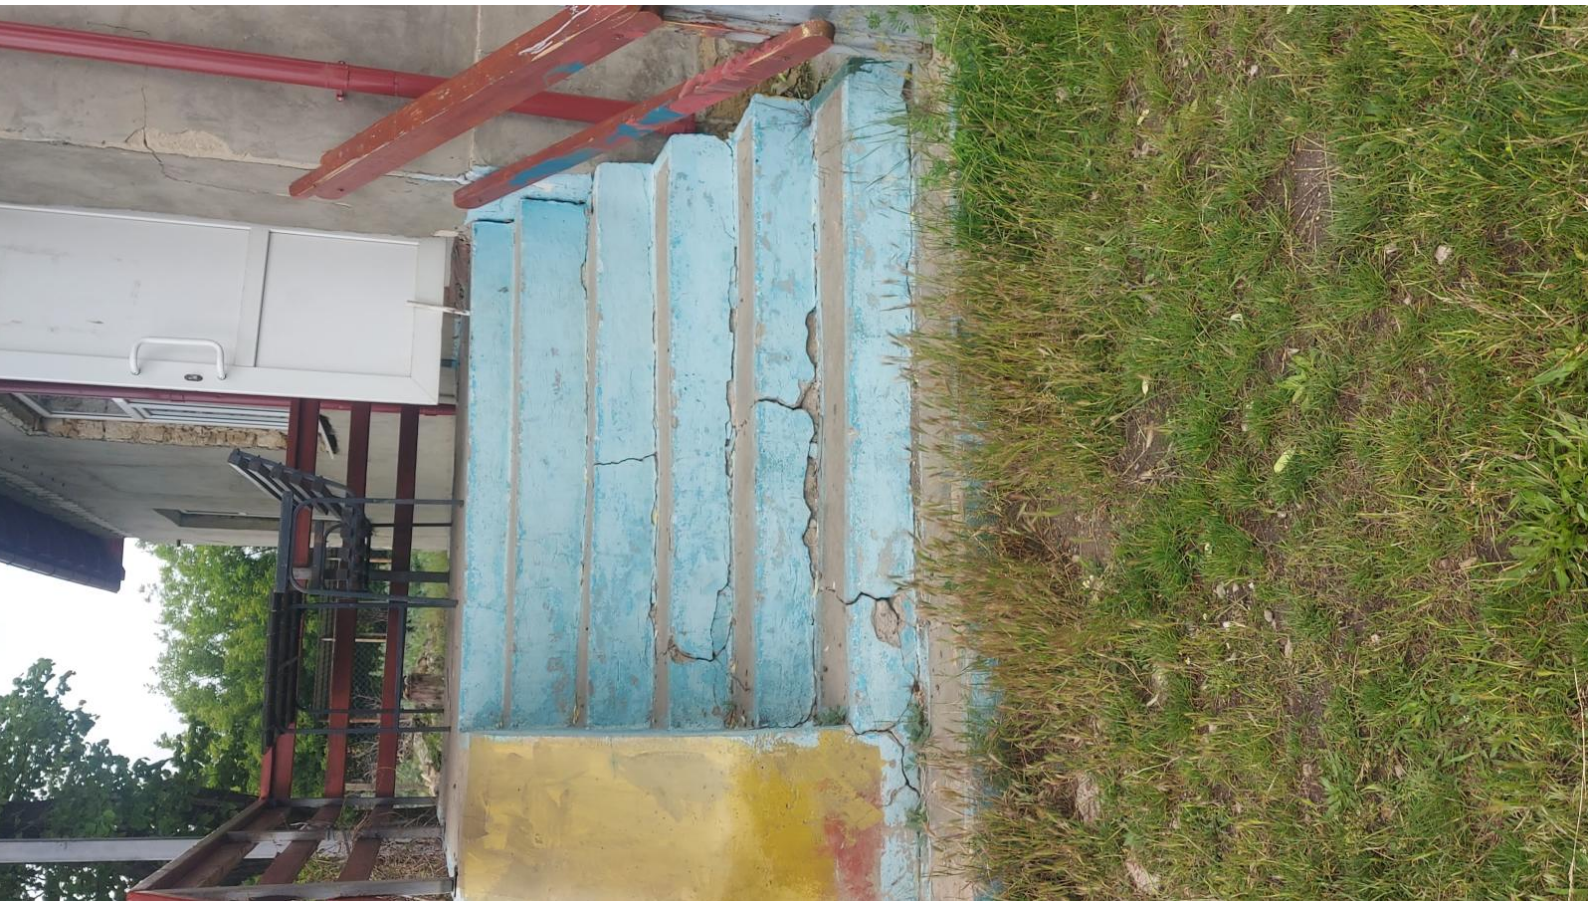
**Galerie - Intrare în clădire**

| Intrarea în clădire este la nivelul solului: | Nu |
| La intrare sunt trepte: | Da, 7 trepte , Înălțime totală a treptelor/scărilor (cm)130 cm |
| Înălțimea pragului ușii (de la nivelul solului până la nivelul superior al pragului): | 130 cm<br>! Pentru h - până în 20 cm - se aplica regula de 1:10<br>! La fiecare 9 m de cm x 140 cm |
| Dacă există trepte, sunt semnalate treptele cu elemente contrastante și/sau tactile: | Nu<br>Standard: prima și ultima treaptă trebuie semnalate în culori contrastante |
| Există rampă de acces: | Nu |

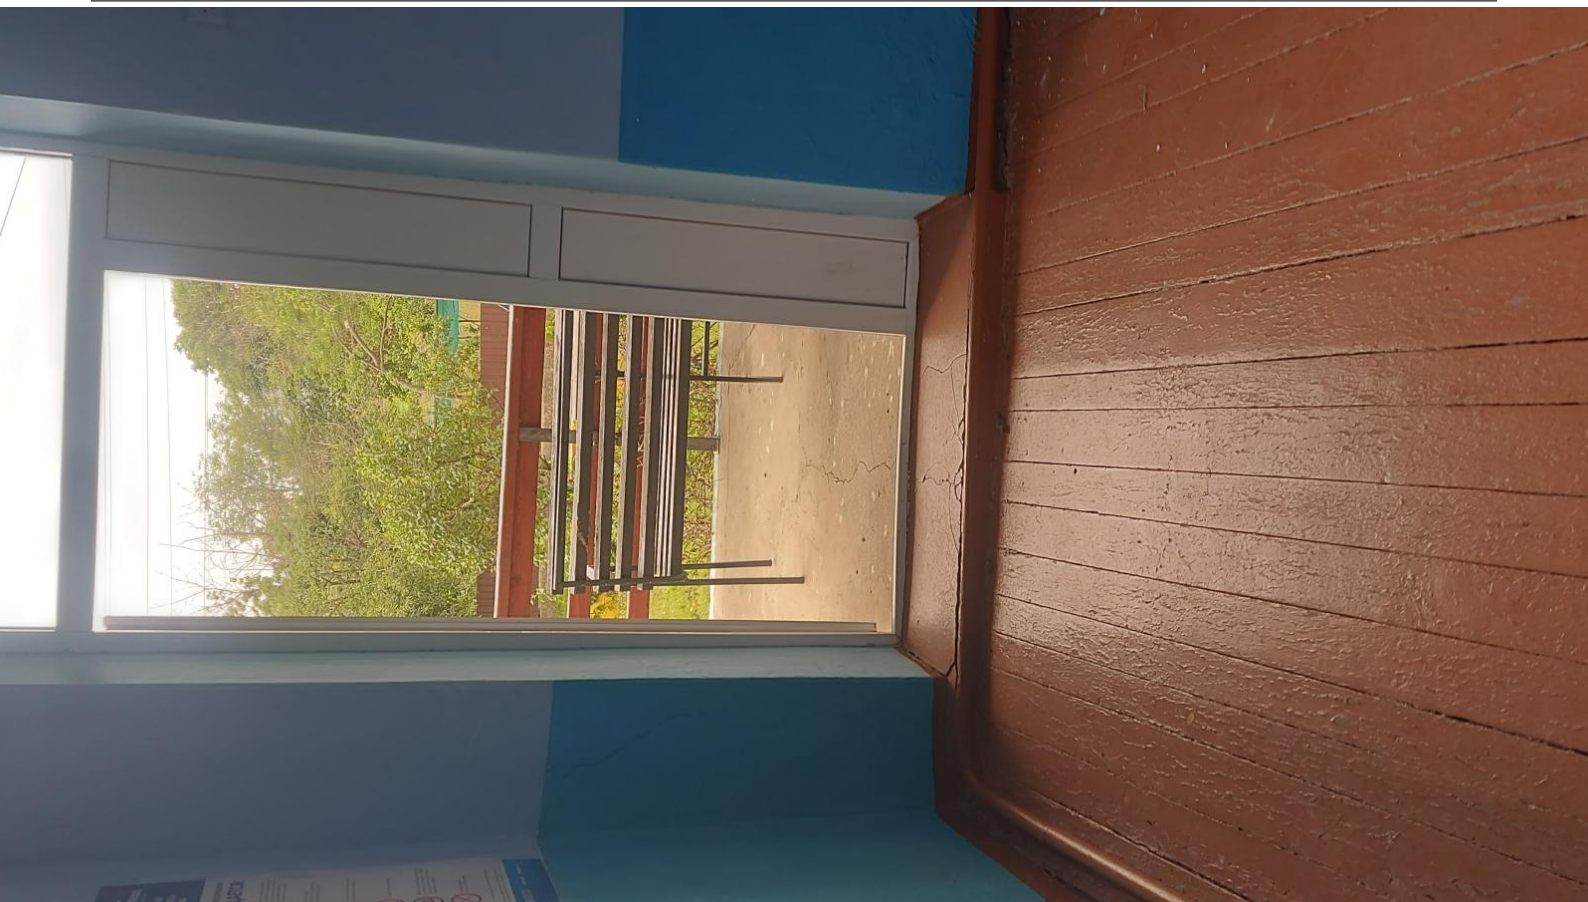
**Galerie - Uși**

| Categorii | Indicatori | Date colectate |
|---|---|---|
| | Pentru persoanele cu dizabilități este rezervată o intrare separată: | Da . Este prin lateral . Ușa nu este semnalată printr-un indicator |
| | Dimensiuni ușă de intrare: | Dublă: 60 cm + 30 cm<br>Standard: lumina ușii duble trebuie să fie de minim 90 cm |
| | Prag ușă de intrare: | Un prag cu înălțimea: 10 cm<br>Standard: pragul trebuie să fie de maxim 2 cm |
| | Ușile de la intrare și din interiorul clădirii sunt dotate/marcate corespunzător cu semne contrastante: | Nu<br>Standard: este o diferență de culoare contrastantă (culori închise / culori deschise) între perete și podea |

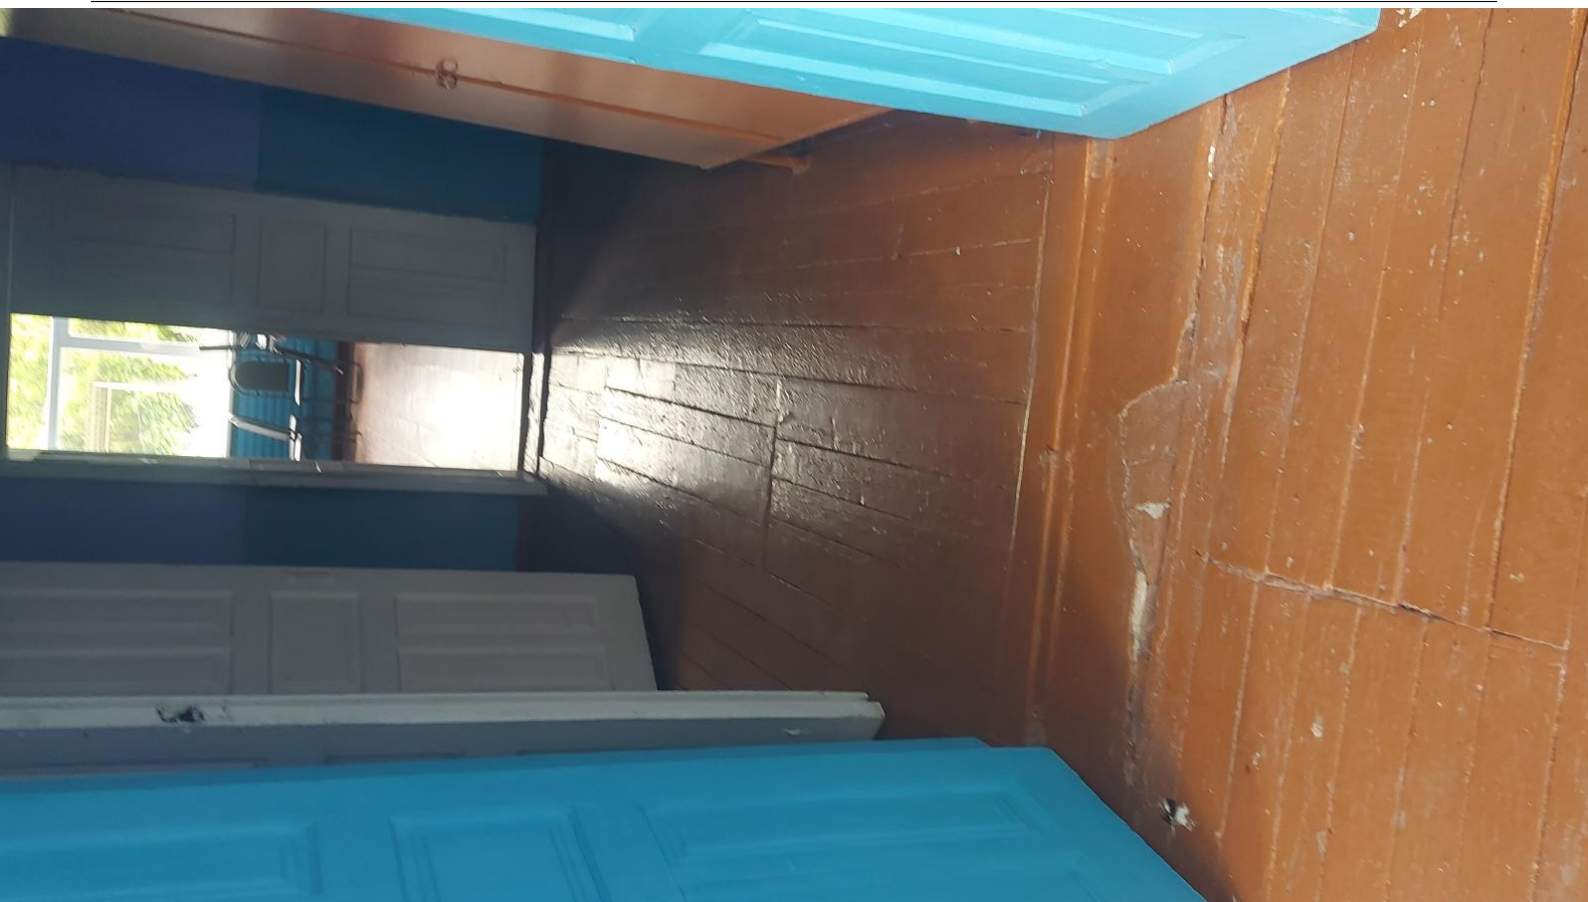
**Galerie - Coridoare**

| Coridoare: | Da |
| Lățimea coridorului (în cel mai îngust loc) este peste 150 cm? | Da |
| Pardoseala/podeaua în coridor este suprafață accesibilă: | Da |
| Culori contrastante (este o diferență de culoare contrastantă (culori închise / culori deschise) între perete și podea): | Da |

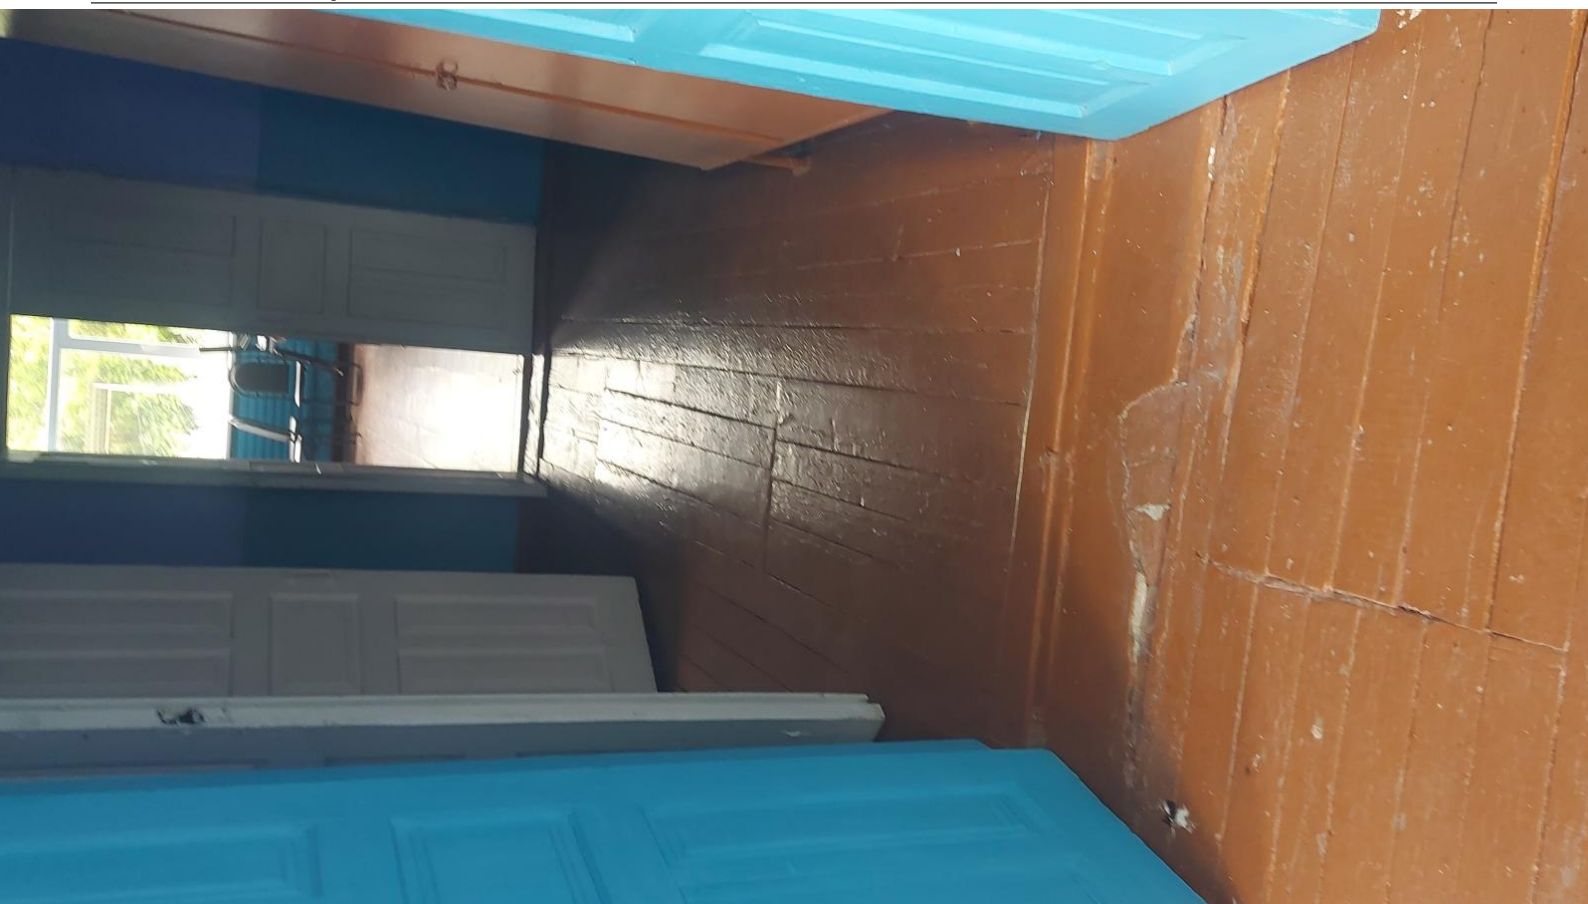
**Galerie - Sala de prestare a serviciului**

Este la nivel de: Parter

| Categorii | Indicatori | Date colectate |
|---|---|---|
| | În sală este spațiu de manevră pentru un scaun rulant cu diagonala minimă de 140 cm: | Da |
| | Culori contrastante pentru sală: | Da<br>Standard: este o diferență de culoare contrastantă (culori închise / culori deschise) între perete și podea |
