# Formular de evaluare a condițiilor de accesibilitate a clădirilor publice

| Categorii | Indicatori | Date colectate |
|---|---|---|
| Localitate, raion: | Jora de jos (Orhei) | |
| Instituția: | BESV - 25/42 (Gimnaziul) | |

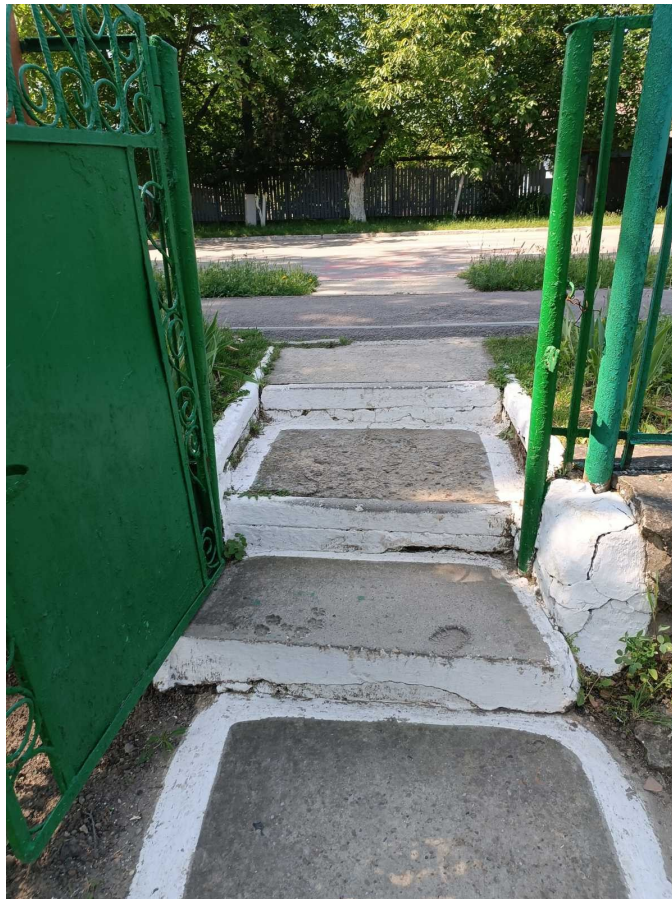
Galerie - Căi de acces către clădire

| Tip înveliș: | Asfalt |
| Drumurile/Căile de acces sunt: | Calitative |
| Trotuare: | Da |
| Trecerea de pe carosabil spre trotuar/clădire: | Abruptă |
| Poartă intrare: | Da, are lățimea: 60 cm |
| Există pavaj tactil sau marcaj contrastant la ieșirea de pe carosabil pe trotuar: | Nu |
| Trotuarul are pavaj tactil sau marcaj contrastant: | Nu |
| Scări/Trepte: | Da, 3 scări/trepte , înălțimea:50 cm |
