# Formular de evaluare a condițiilor de accesibilitate a clădirilor publice

| Categorii | Indicatori | Date colectate |
|---|---|---|
| Instituția: | BESV 20/31(gimnaziu) | |
| Tipul instituției: | Instituție educațională | |

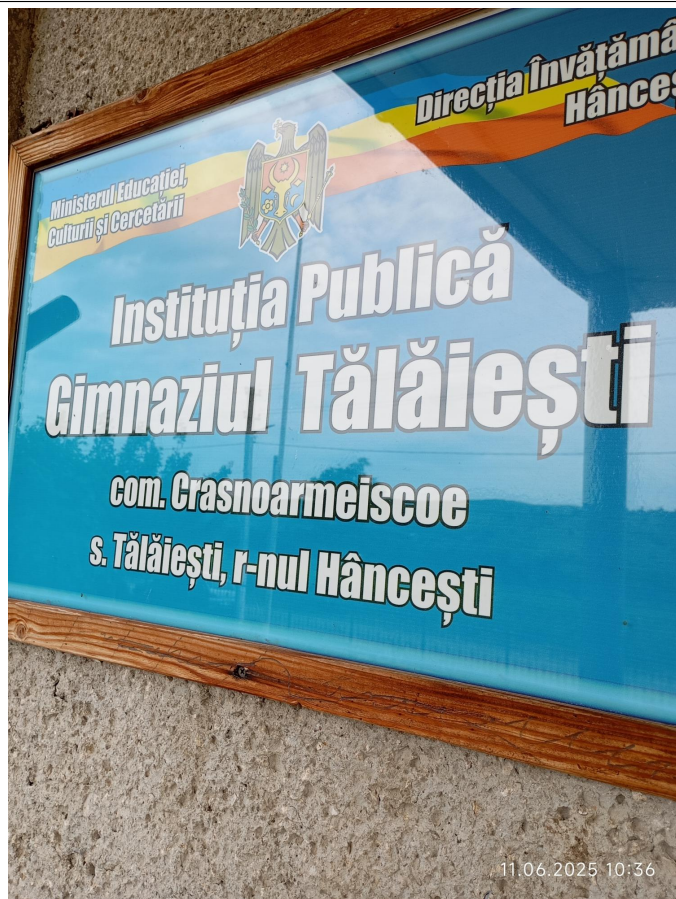
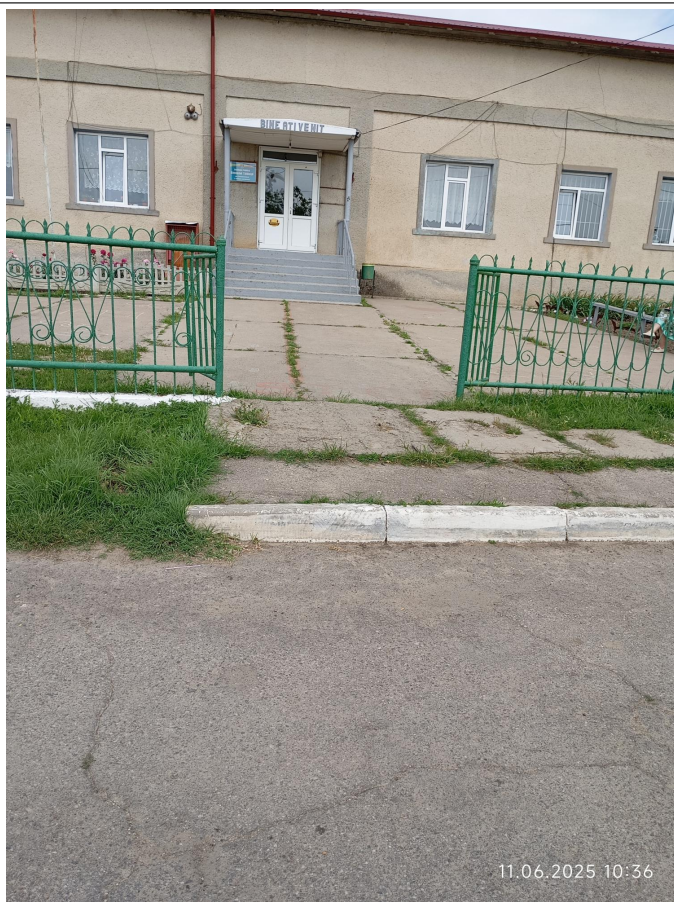
## Galerie - Intrare în clădire

| Categorii | Indicatori | Date colectate |
|---|---|---|
| | La intrare sunt trepte: | Da, 6 trepte , Înălțime totală a treptelor/scărilor (cm)96 cm |
| | Înălțimea pragului ușii (de la nivelul solului până la nivelul superior al pragului): | 96 cm<br>! Pentru h - până în 20 cm - se aplica regula de 1:10<br>! La fiecare 9 m de cm x 140 cm |
| | Dacă există trepte, sunt semnalate treptele cu elemente contrastante și/sau tactile: | Nu<br>Standard: prima și ultima treaptă trebuie semnalate în culori contrastante |
| | Există rampă de acces: | Nu |

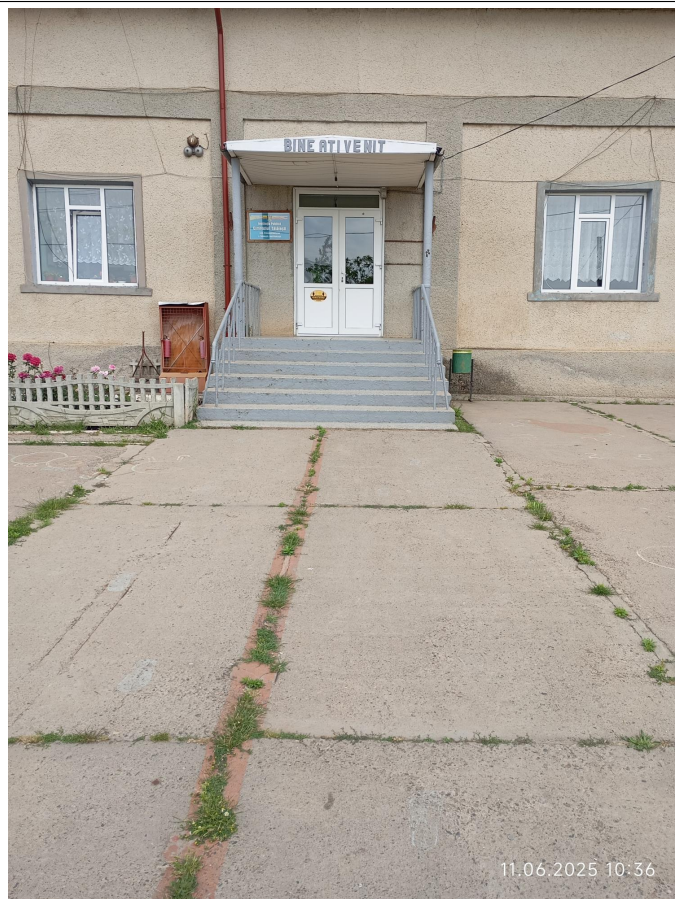
## Galerie - Uși

| Dimensiuni ușă de intrare: | Dublă: 70 cm + 70 cm<br>Standard: lumina ușii duble trebuie să fie de minim 90 cm<br>Ușa mică din cea dublă se deschide |
| Prag ușă de intrare: | Un prag cu înălțimea: 6 cm<br>Standard: pragul trebuie să fie de maxim 2 cm |
| Ușile de la intrare și din interiorul clădirii sunt dotate/marcate corespunzător cu semne contrastante: | Nu<br>Standard: este o diferență de culoare contrastantă (culori închise / culori deschise) între perete și podea |

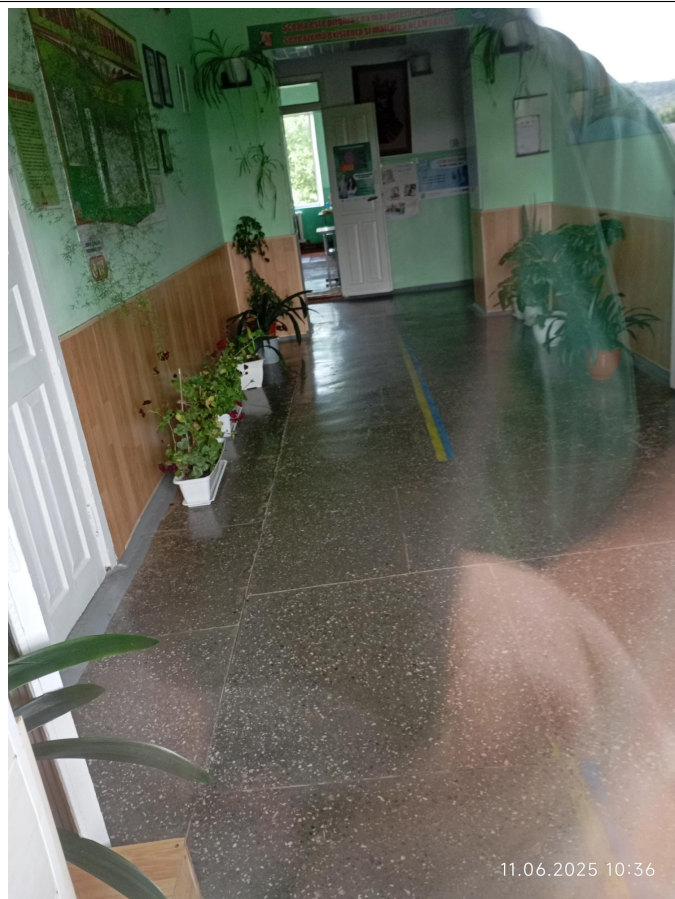
## **Galerie - Sala de prestare a serviciului**

| Este la nivel de: | Parter |
| Dacă sala este la etaj, atunci există un ascensor/elevator: | Nu . Nu există opțiune alternativă pentru a urca la etaj |
| Culori contrastante pentru sală: | Nu<br>Standard: este o diferență de culoare contrastantă (culori închise / culori deschise) între perete și podea |
