# Formular de evaluare a condițiilor de accesibilitate a clădirilor publice

| Categorii | Indicatori | Date colectate |
|---|---|---|
| Instituția: | BESV-14/44 scoala | |
| Tipul instituției: | Instituție educațională | |

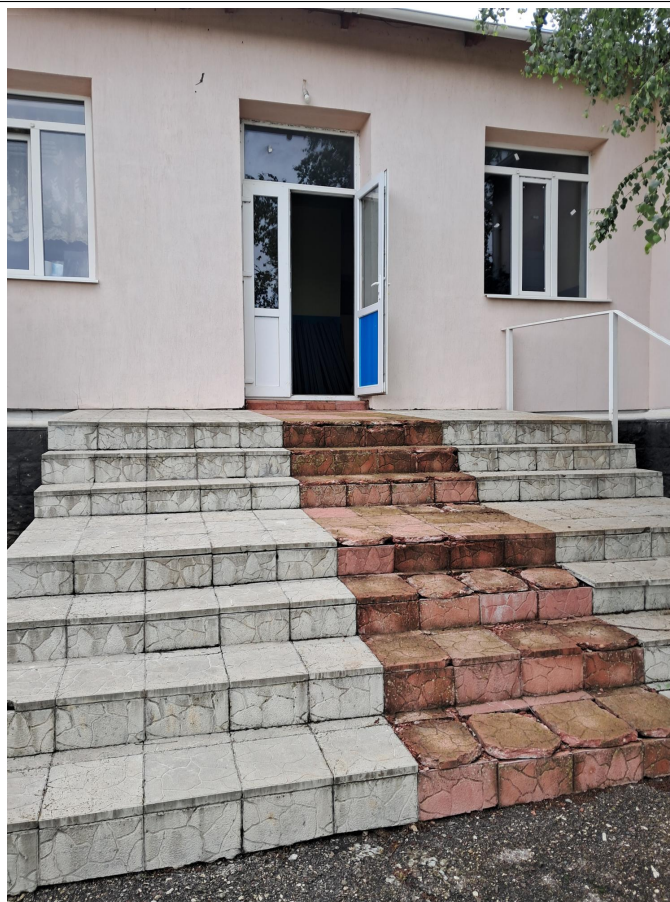
## Galerie - Intrare în clădire

| La intrare sunt trepte: | Da, 7 trepte , Înălțime totală a treptelor/scărilor (cm)140 cm |
| Înălțimea pragului ușii (de la nivelul solului până la nivelul superior al pragului): | 140 cm<br>! Pentru h - până în 20 cm - se aplica regula de 1:10<br>! La fiecare 9 m de cm x 140 cm |

| Categorii | Indicatori | Date colectate |
|---|---|---|
| | Prag ușă de intrare: | Un prag cu înălțimea: 7 cm<br>Standard: pragul trebuie să fie de maxim 2 cm |
