# Formular de evaluare a condițiilor de accesibilitate a clădirilor publice

| Categorii | Indicatori | Date colectate |
|---|---|---|
| Localitate, raion: | Berezlogi (Orhei) | |
| Instituția: | BESV - 25/16 (Casa de cultură) | |

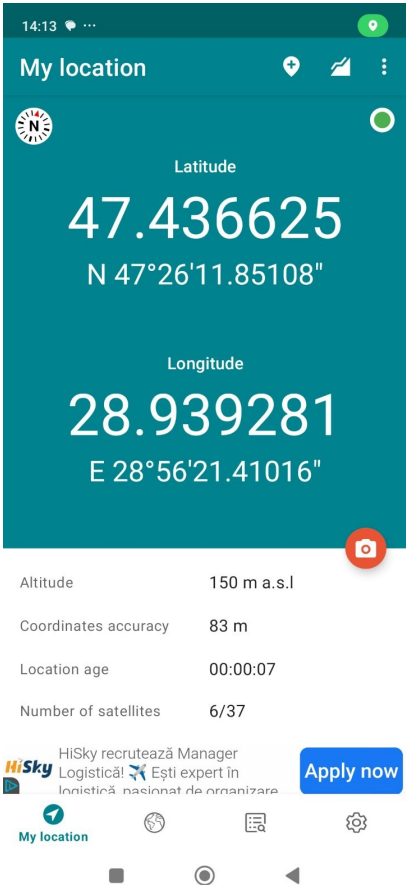
Galerie - Date generale

| Categorii | Indicatori | Date colectate |
|---|---|---|
| Tipul instituției: | BESV | |

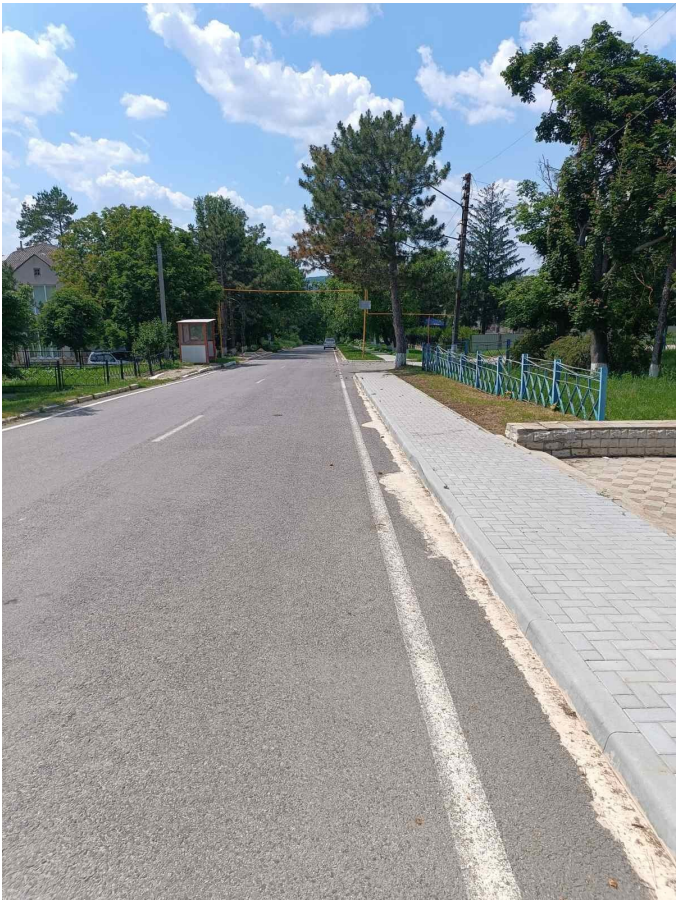
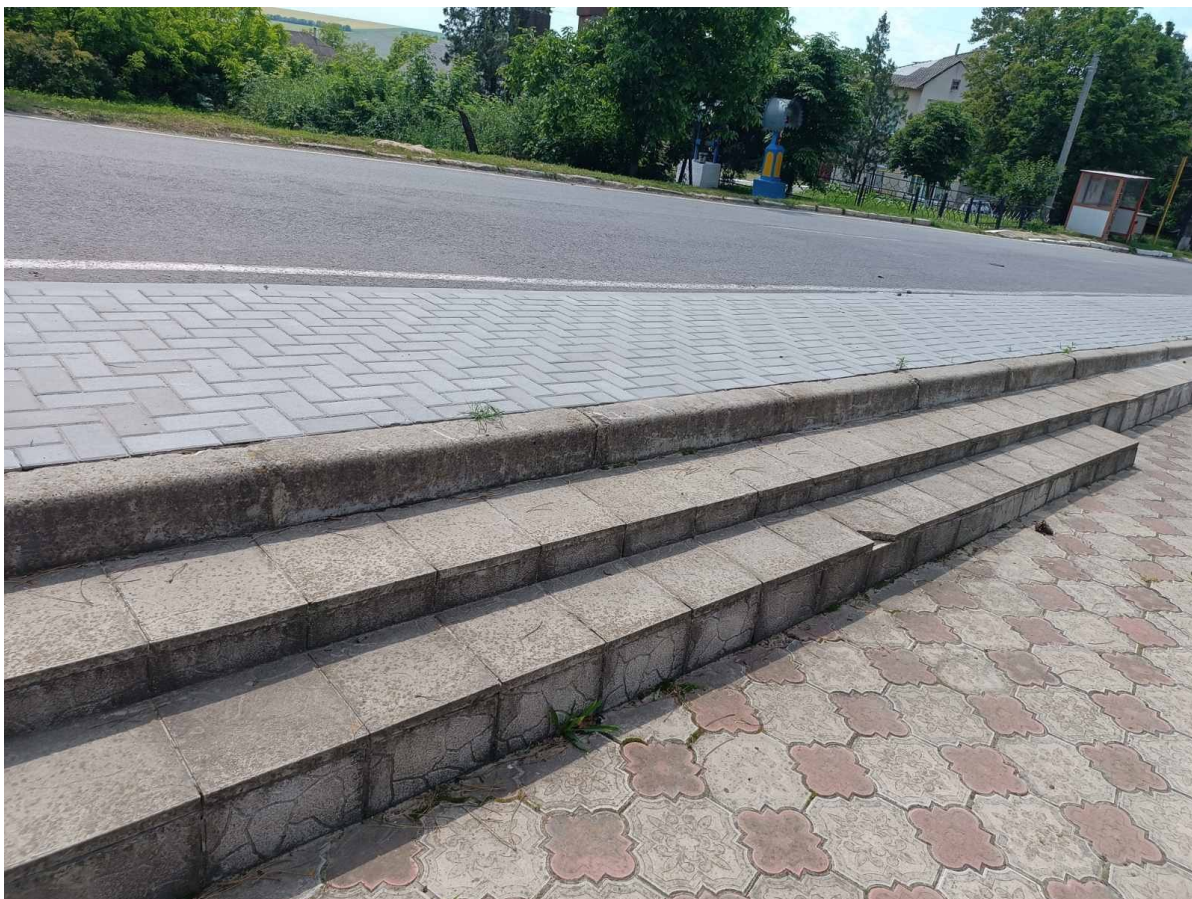
Galerie - Căi de acces către clădire

| Tip înveliș: | Asfalt |
| Drumurile/Căile de acces sunt: | Calitative |
| Trotuare: | Da |
| Trecerea de pe carosabil spre trotuar/clădire: | Lină |
| Există pavaj tactil sau marcaj contrastant la ieșirea de pe carosabil pe trotuar: | Nu |
| Trotuarul are pavaj tactil sau marcaj contrastant: | Nu |

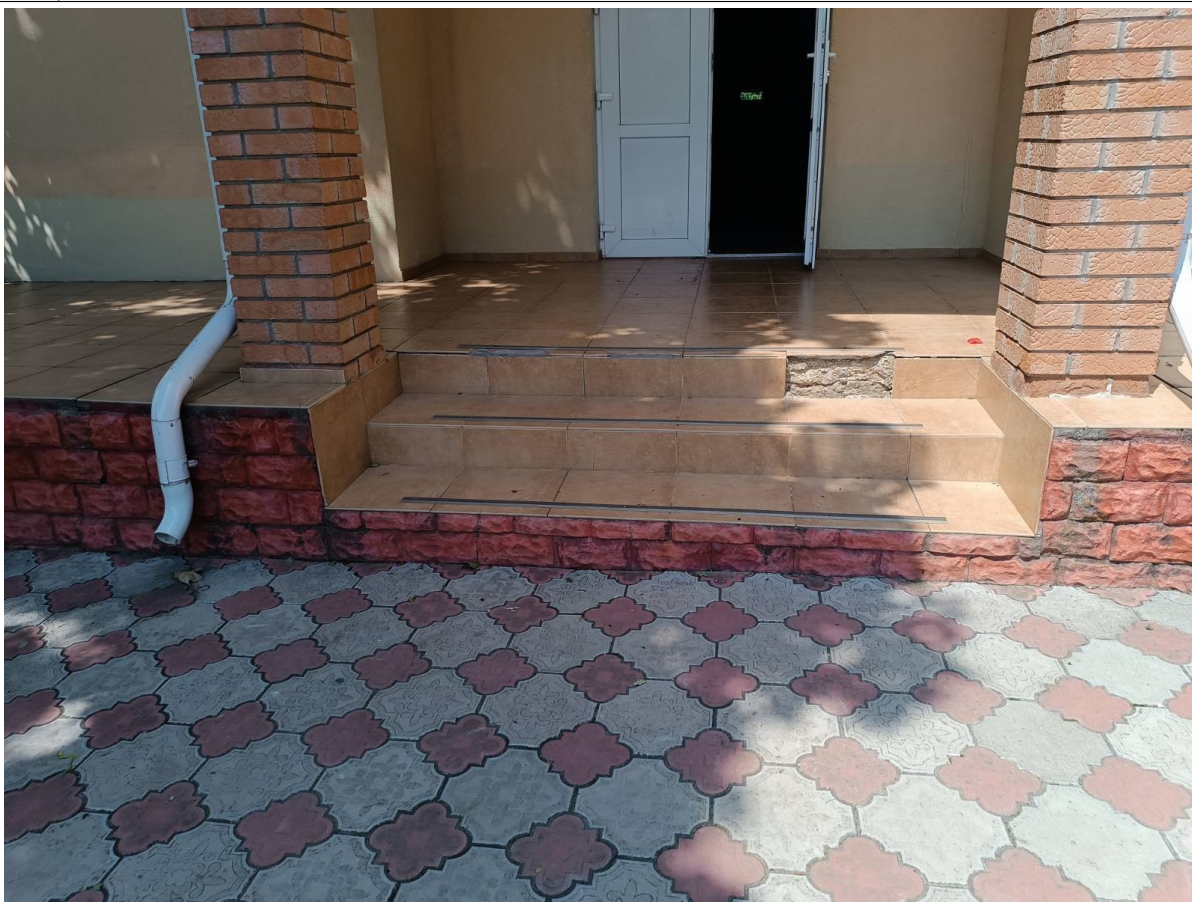
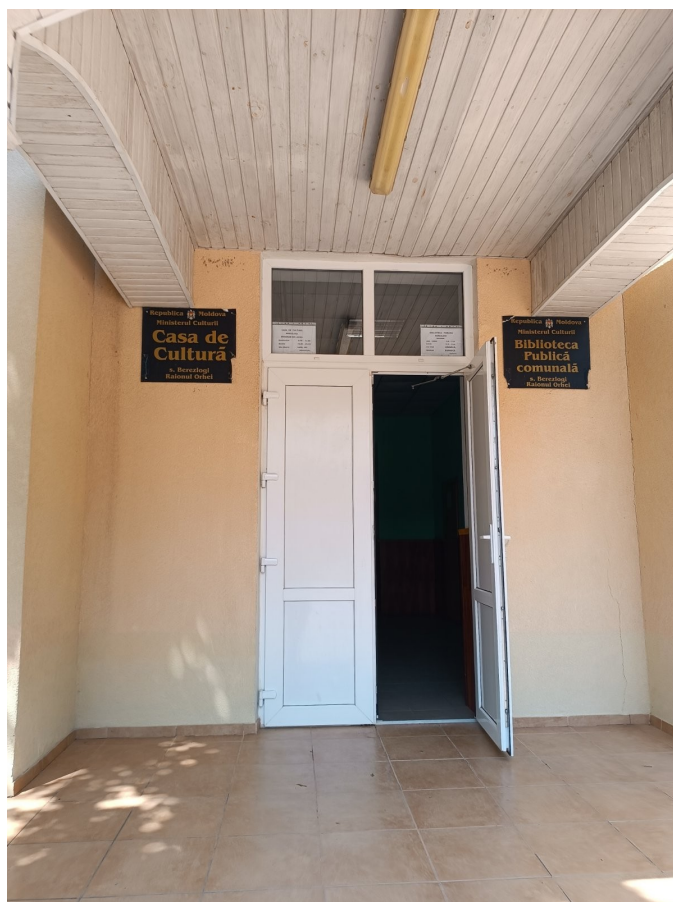
**Galerie - Intrare în clădire**

| La intrare sunt trepte: | Da, 3 trepte , Înălțime totală a treptelor/scărilor (cm)45 cm |
| Înălțimea pragului ușii (de la nivelul solului până la nivelul superior al pragului): | 45 cm<br>Standard: Se aplica regula de 1:12 |
| Dacă există trepte, sunt semnalate treptele cu elemente contrastante și/sau tactile: | Nu<br>Standard: prima și ultima treaptă trebuie semnalate în culori contrastante |
| Există rampă de acces: | Nu |

| Categorii | Indicatori | Date colectate |
|---|---|---|
| | Dimensiuni ușă de intrare: | Dublă: 70 cm + 70 cm<br>Standard: lumina ușii duble trebuie să fie de minim 90 cm<br>Ușa mică din cea dublă se deschide |
| | Prag ușă de intrare: | Un prag cu înălțimea: 4 cm<br>Standard: pragul trebuie să fie de maxim 2 cm |
| | Ușile de la intrare și din interiorul clădirii sunt dotate/marcate corespunzător cu semne contrastante: | Nu<br>Standard: este o diferență de culoare contrastantă (culori închise / culori deschise) între perete și podea |

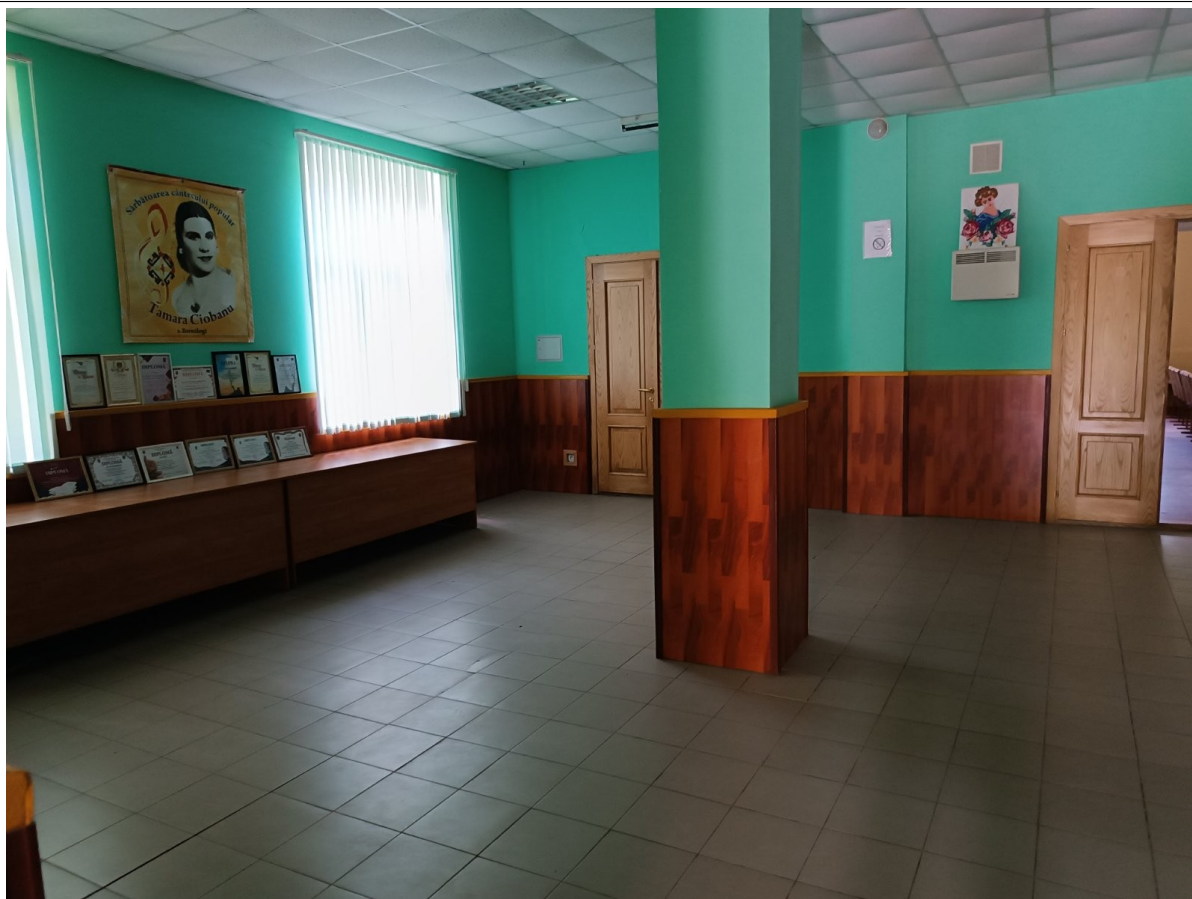
**Galerie - Coridoare**

| Coridoare: | Da |
| Lățimea coridorului (în cel mai îngust loc) este peste 150 cm? | Da |
| Pardoseala/podeaua în coridor este suprafață accesibilă: | Da |
| Culori contrastante (este o diferență de culoare contrastantă (culori închise / culori deschise) între perete și podea): | Da |
| Iluminare bună (lumină de zi și lumină artificială) pe hol și pe culoarele principale: | Da |
