# Formular de evaluare a condițiilor de accesibilitate a clădirilor publice

| Categorii | Indicatori | Date colectate |
|---|---|---|
| Localitate, raion: | Susleni (Orhei) | |
| Instituția: | BESV - 25/73 (Fosta Școală Primară) | |

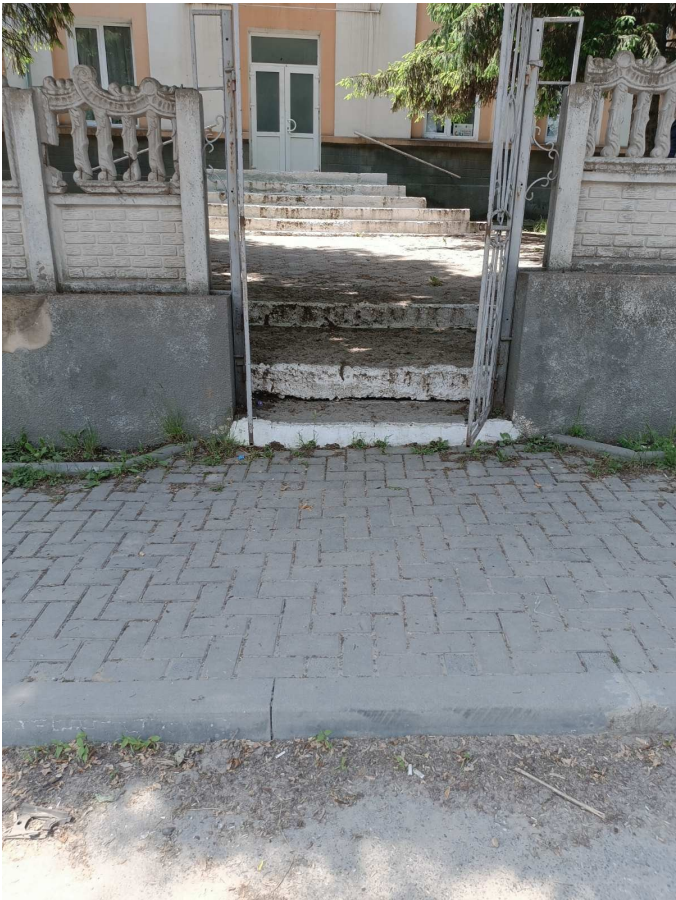
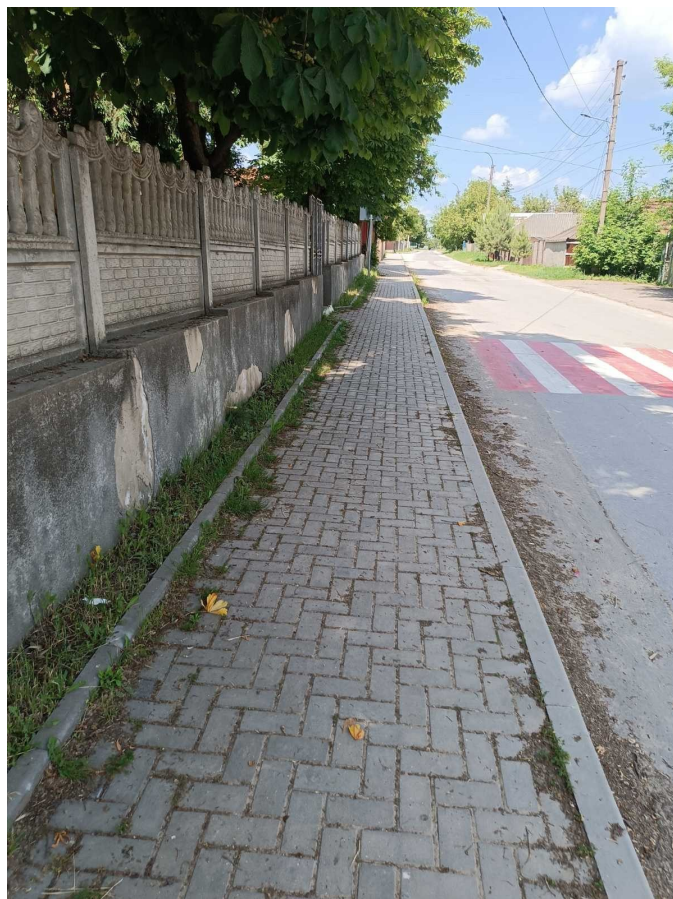
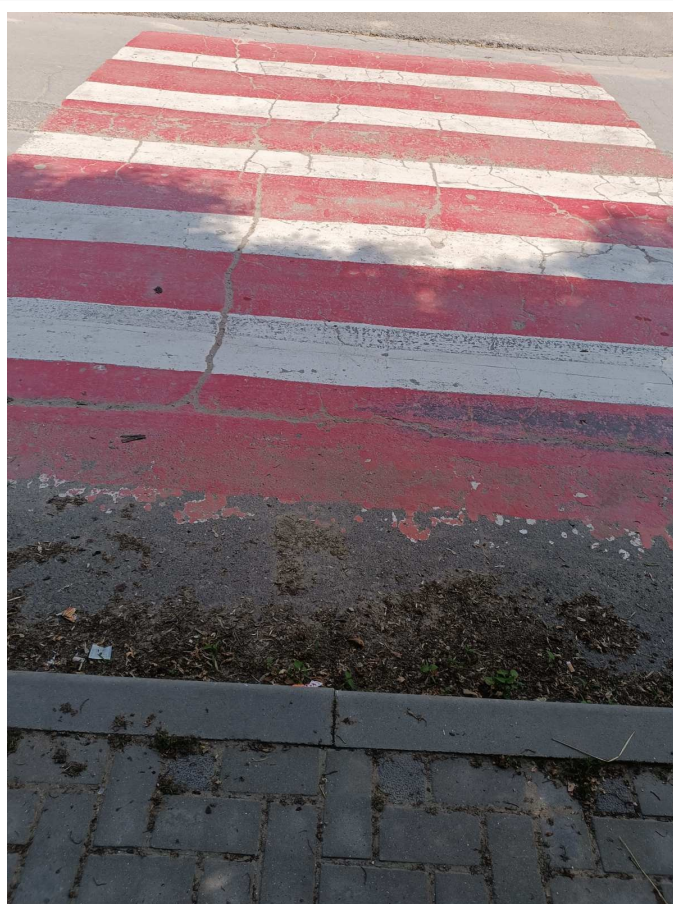
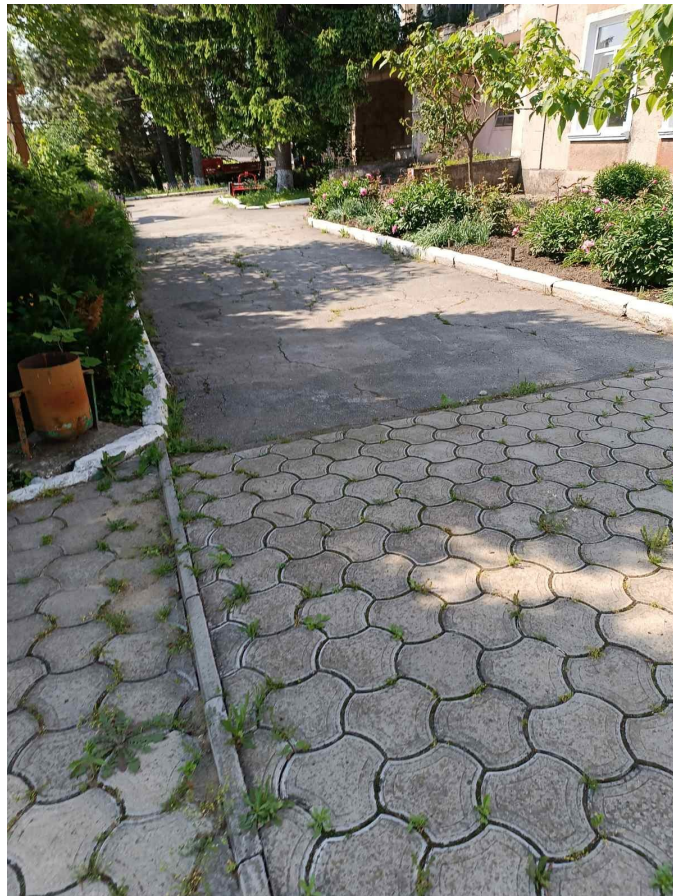
Galerie - Căi de acces către clădire

| Trecerea de pe carosabil spre trotuar/clădire: | Abruptă |
| Borduri: | Da, 1 borduri , înălțimea:14 cm |
| Scări/Trepte: | Da, 3 scări/trepte , înălțimea:45 cm |

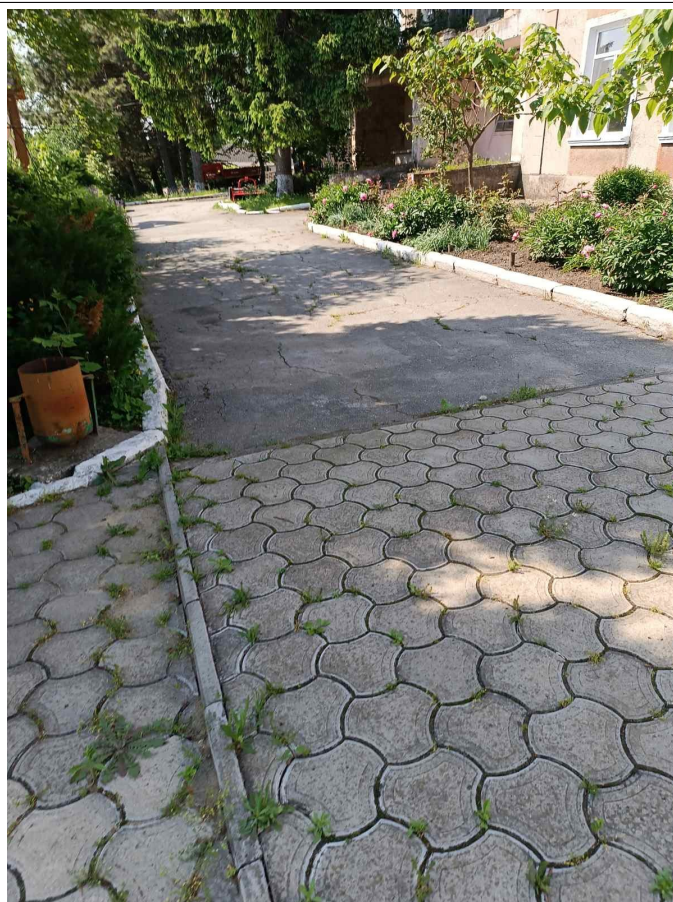
**Galerie - Loc de parcare**

| Parcare obișnuită: | Nu , dar există loc unde poate fi amenajată parcare |
| Locuri de parcare amenajate pentru persoanele cu dizabilități: | Nu |

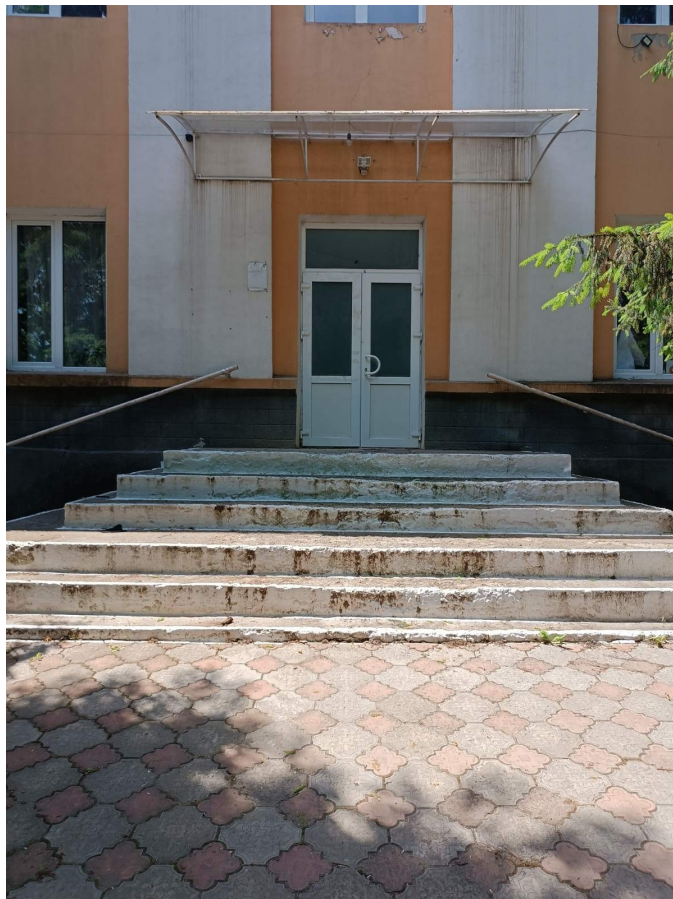
## Galerie - Intrare în clădire

| La intrare sunt trepte: | Da, 6 trepte , Înălțime totală a treptelor/scărilor (cm)85 cm |
| Înălțimea pragului ușii (de la nivelul solului până la nivelul superior al pragului): | 85 cm<br>! Pentru h - până în 20 cm - se aplica regula de 1:10<br>! La fiecare 9 m de cm x 140 cm |
| Dacă există trepte, sunt semnalate treptele cu elemente contrastante și/sau tactile: | Nu<br>Standard: prima și ultima treaptă trebuie semnalate în culori contrastante |
| Există rampă de acces: | Nu |

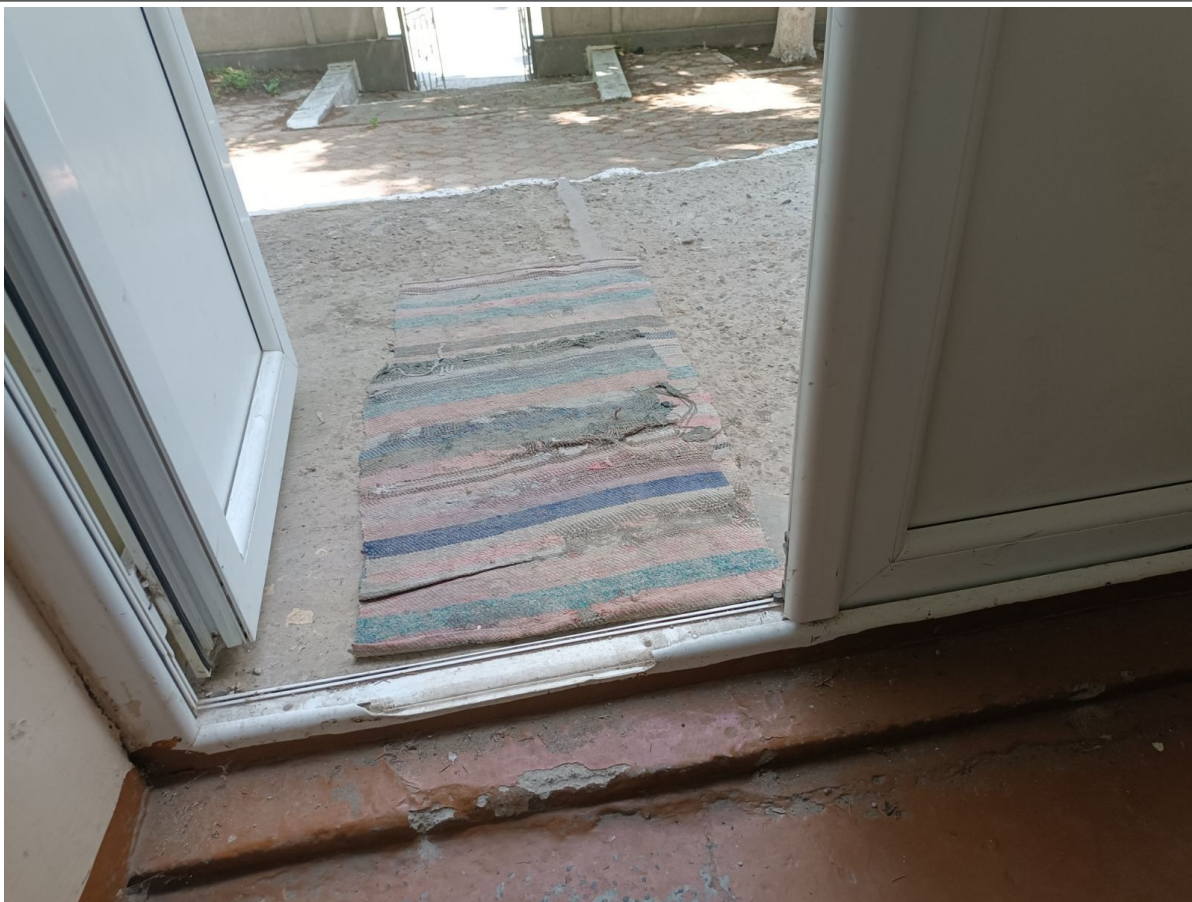
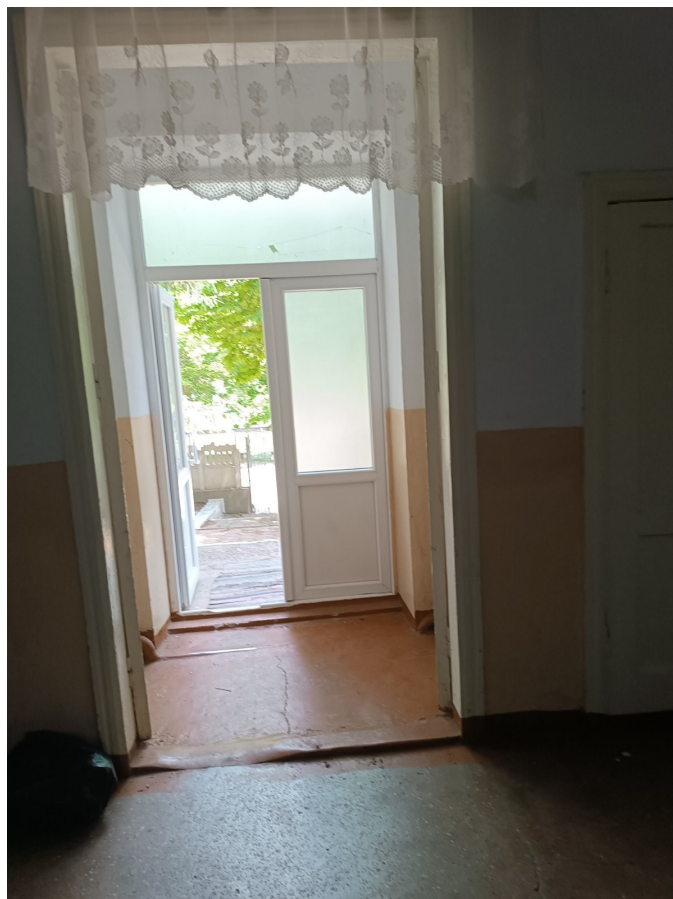
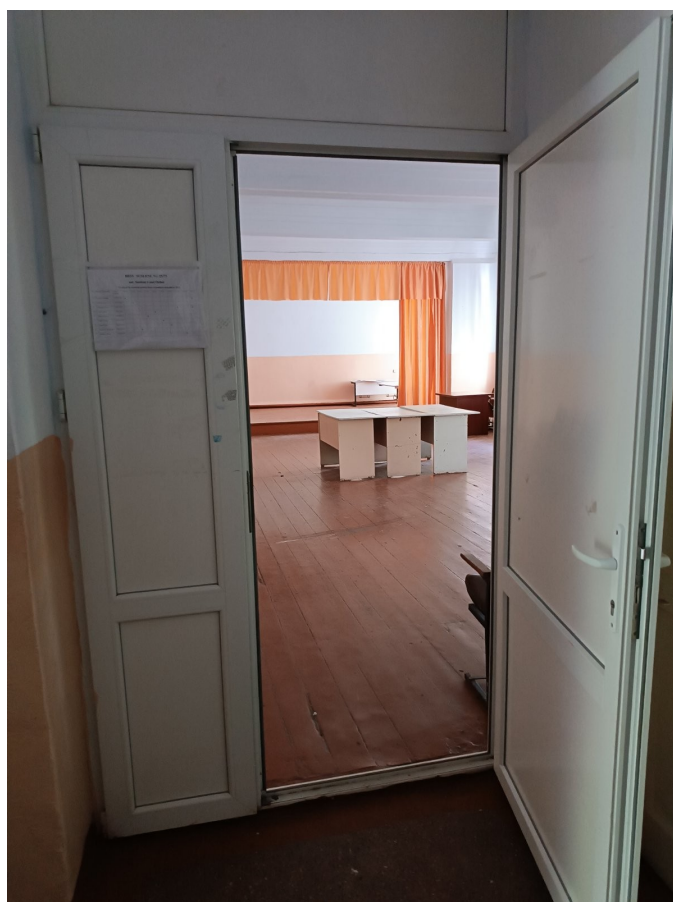
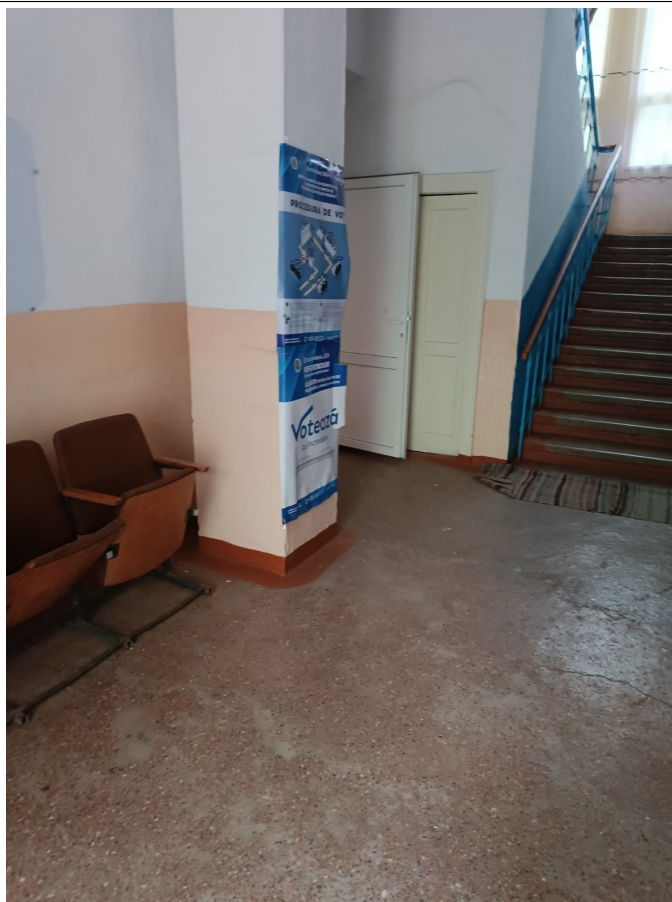
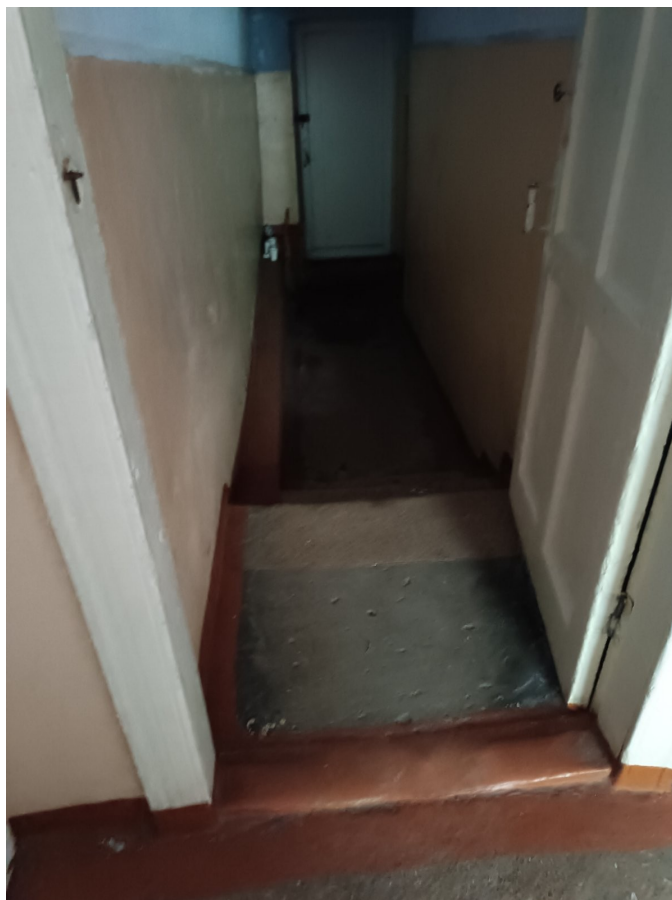
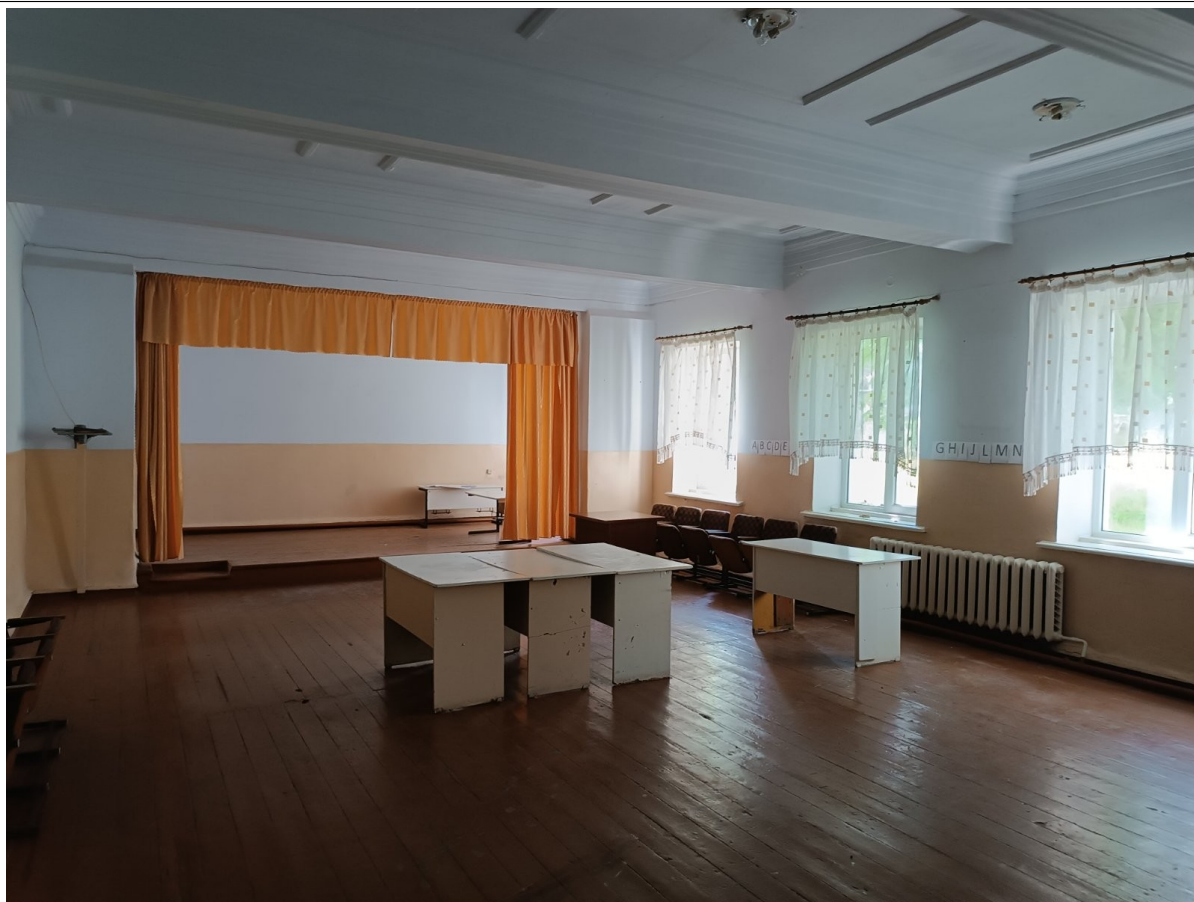
## Galerie - Uși

| Categorii | Indicatori | Date colectate |
|---|---|---|
| | Dimensiuni ușă de intrare: | Dublă: 65 cm + 65 cm<br>Standard: lumina ușii duble trebuie să fie de minim 90 cm<br>Ușa mică din cea dublă se deschide |
| | Prag ușă de intrare: | Un prag cu înălțimea: 7 cm<br>Standard: pragul trebuie să fie de maxim 2 cm |
| | Praguri de la ușile de interior: | Prag 1 cu înălțimea: 5 cm<br>Standard: pragul trebuie să fie de maxim 2 cm |
| | Ușile de la intrare și din interiorul clădirii sunt dotate/marcate corespunzător cu semne contrastante: | Nu<br>Standard: este o diferență de culoare contrastantă (culori închise / culori deschise) între perete și podea |
