# Formular de evaluare a condițiilor de accesibilitate a clădirilor publice

Data: 27-05-2025

| Categorii | Indicatori | Date colectate |
|---|---|---|
| Instituția: | BESV 20/29(gimnaziul-grădinița) | |

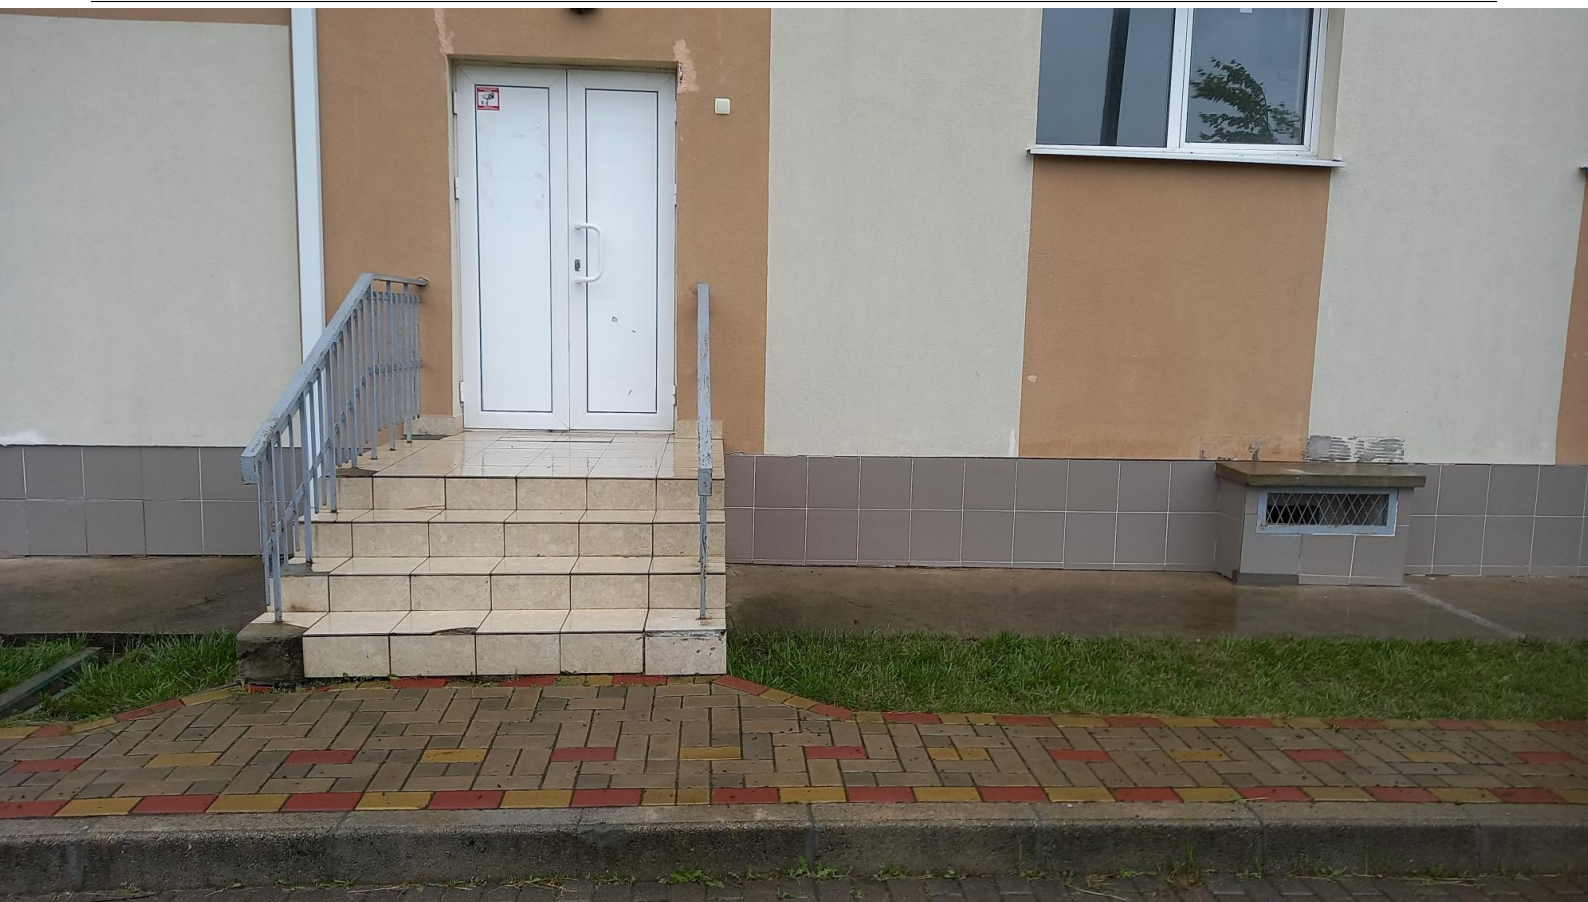
## **Galerie - Intrare în clădire**

| Intrarea în clădire este la nivelul solului: | Nu |
| La intrare sunt trepte: | Da, 4 trepte , Înălțime totală a treptelor/scărilor (cm)60 cm |
| Înălțimea pragului ușii (de la nivelul solului până la nivelul superior al pragului): | 60 cm<br>Standard: Se aplica regula de 1:12 |
| Dacă există trepte, sunt semnalate treptele cu elemente contrastante și/sau tactile: | Nu<br>Standard: prima și ultima treaptă trebuie semnalate în culori contrastante |
| Există rampă de acces: | Nu |

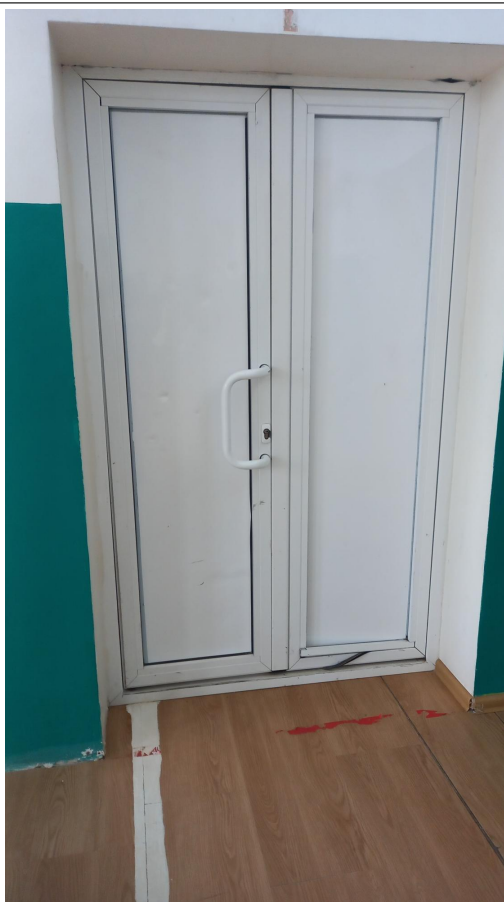
## **Galerie - Uși**

| Categorii | Indicatori | Date colectate |
|---|---|---|
| | Dimensiuni ușă de intrare: | Dublă: 60 cm + 60 cm<br>Standard: lumina ușii duble trebuie să fie de minim 90 cm<br>Ușa mică din cea dublă se deschide |
| | Prag ușă de intrare: | Un prag cu înălțimea: 5 cm<br>Standard: pragul trebuie să fie de maxim 2 cm |
| | Ușile de la intrare și din interiorul clădirii sunt dotate/marcate corespunzător cu semne contrastante: | Nu<br>Standard: este o diferență de culoare contrastantă (culori închise / culori deschise) între perete și podea |

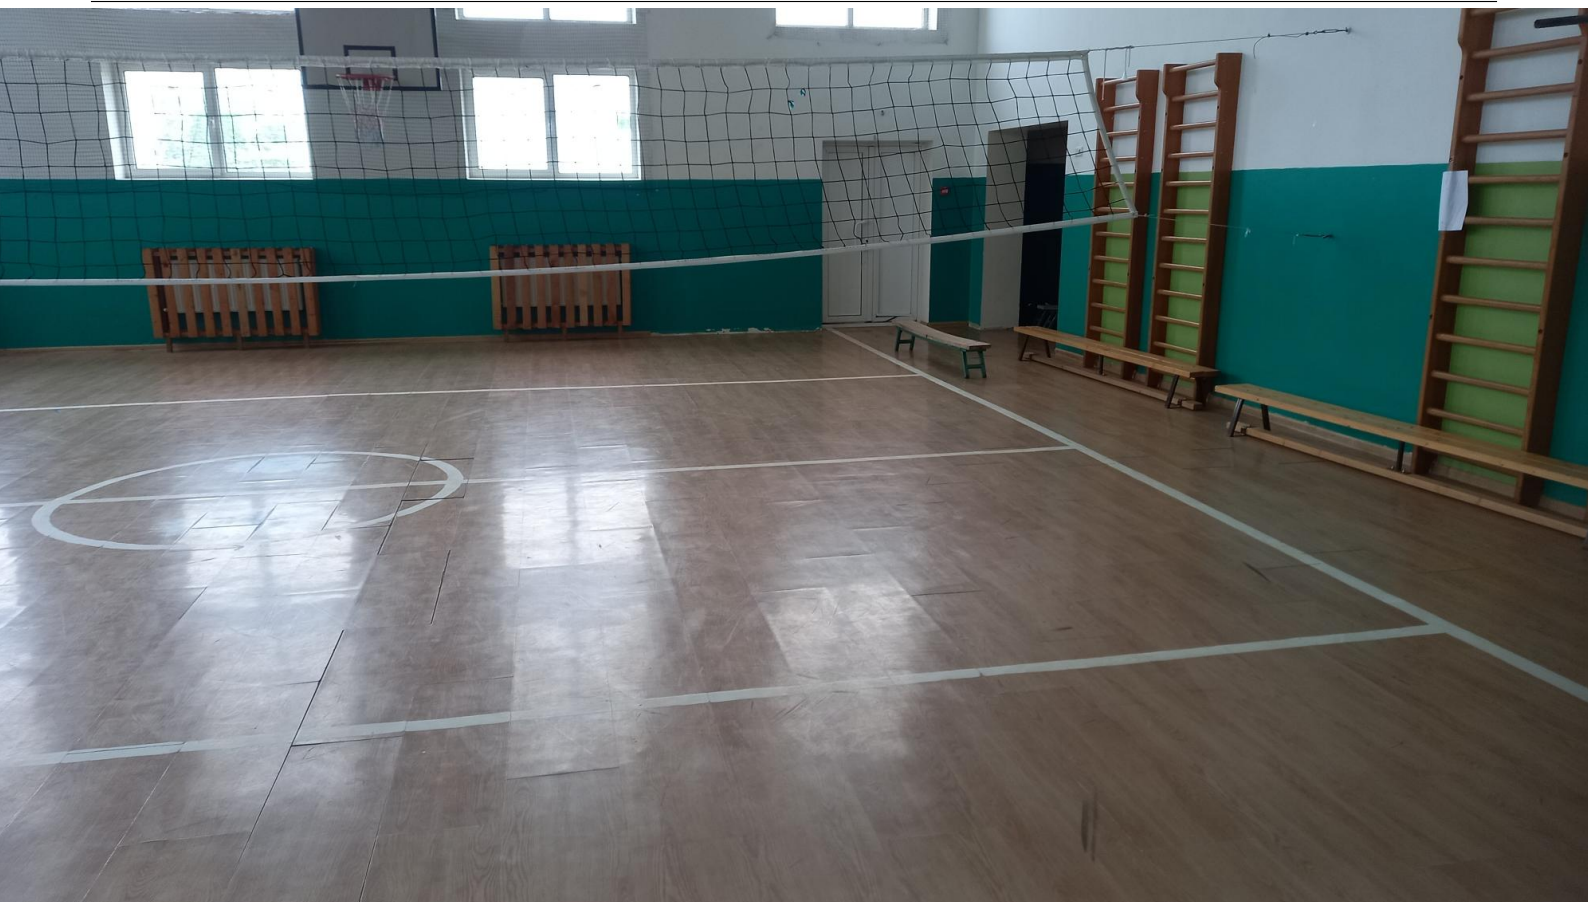
**Galerie - Sala de prestare a serviciului**

În sală este spațiu de manevră pentru un scaun rulant cu diagonala minimă de 140 cm:

Spațiul interior este suficient iluminat:

Culori contrastante pentru sală:
