# Formular de evaluare a condițiilor de accesibilitate a clădirilor publice

| Categorii | Indicatori | Date colectate |
|---|---|---|
| Adresa, strada, nr.: | C. Negruzzi 105 | |
| Instituția: | BESV - 25/2 (Grădinița nr.8) | |

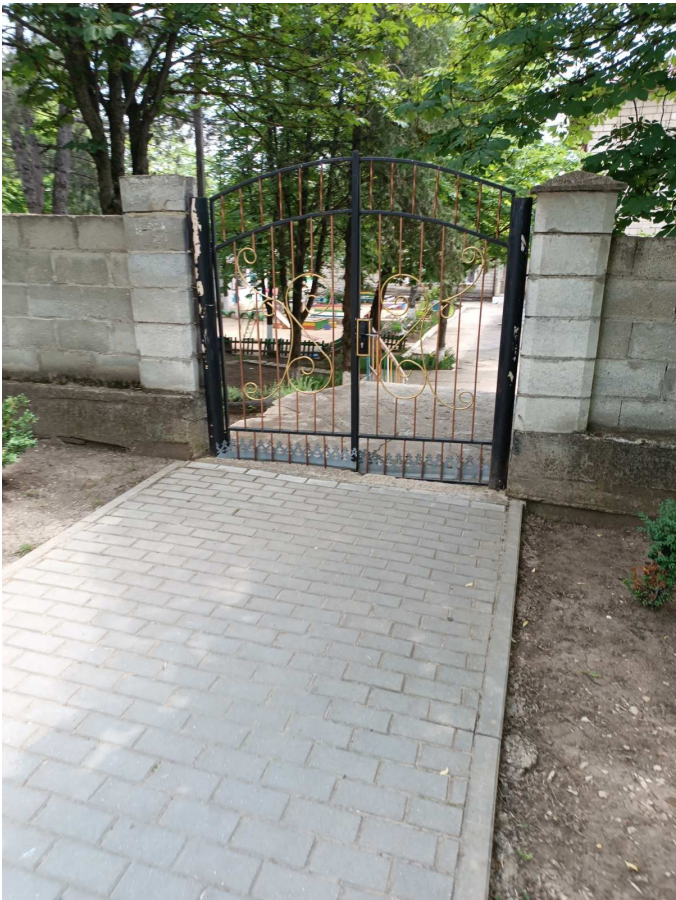
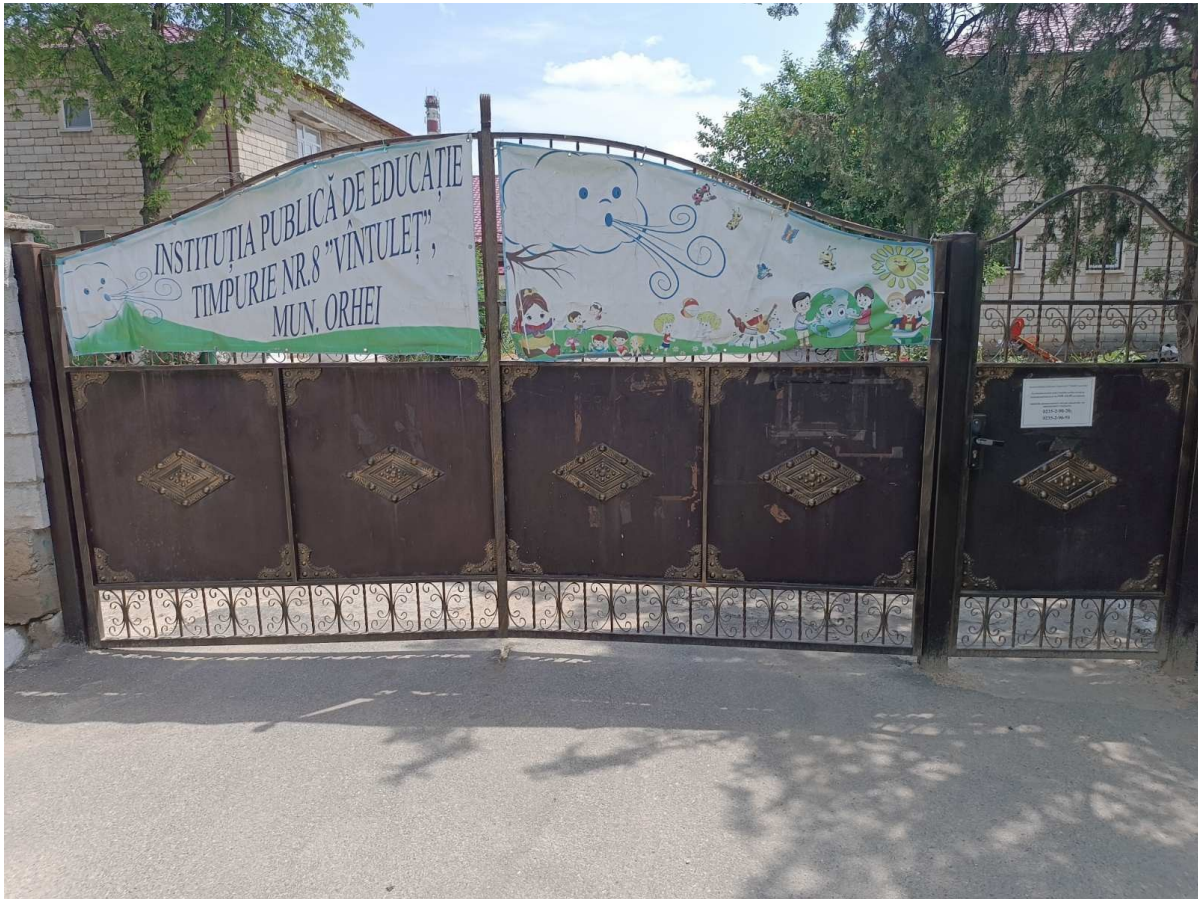
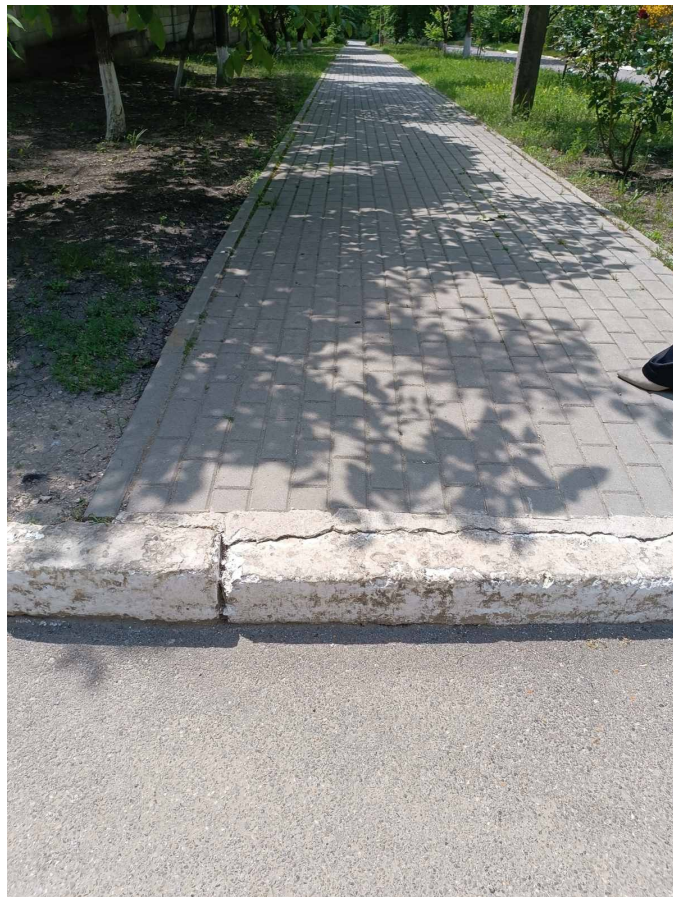
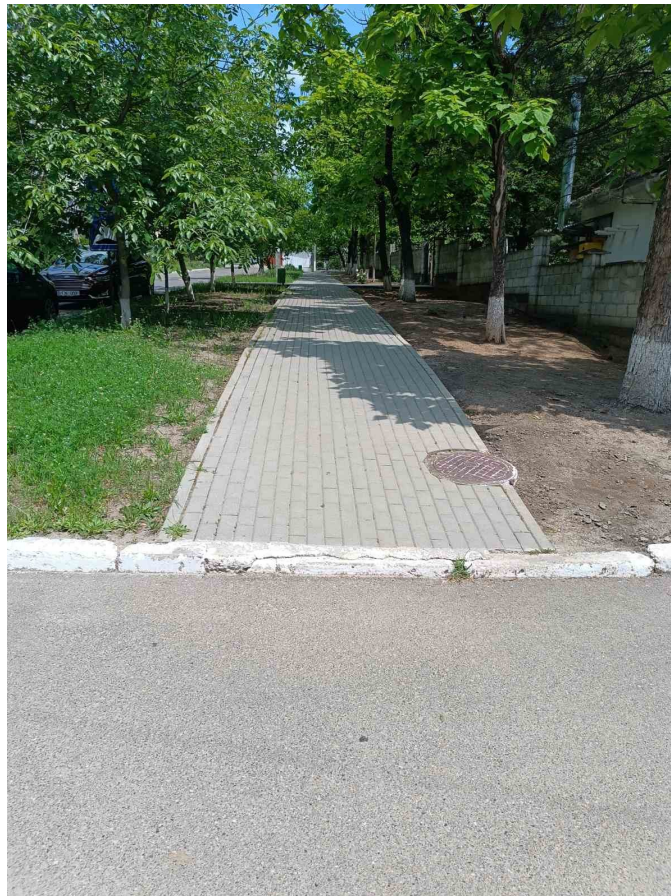
Galerie - Căi de acces către clădire

| Tip înveliș: | Asfalt |
| Drumurile/Căile de acces sunt: | Calitative |
| Poartă intrare: | Da, are lățimea: 400 cm |
