# Formular de evaluare a condițiilor de accesibilitate a clădirilor publice

| Categorii | Indicatori | Date colectate |
|---|---|---|
| Instituția: | BESV-14/42 gimnaziu viorel ciobanu | |
| Tipul instituției: | Instituție educațională | |

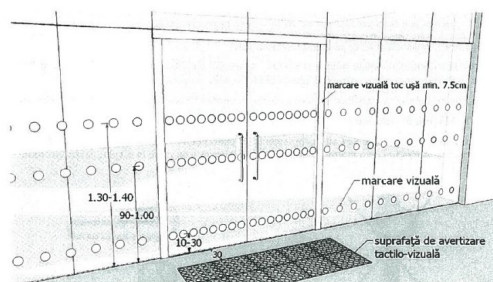
Fig. V.23. - Exemplu de conformare a suprafețelor vitrate în cadrul foii de ușă și realizarea contrastului vizual

| Categorii | Indicatori | Date colectate |
|---|---|---|
| | Dimensiuni ușă de intrare: | Simplă: 60 cm<br>Standard: trebuie să fie de minim 90 cm<br>- |
| | Prag ușă de intrare: | Un prag cu înălțimea: 2 cm<br>Standard: pragul trebuie să fie de maxim 2 cm |
| | Ușile de la intrare și din interiorul clădirii sunt dotate/marcate corespunzător cu semne contrastante: | Nu<br>Standard: este o diferență de culoare contrastantă (culori închise / culori deschise) între perete și podea |

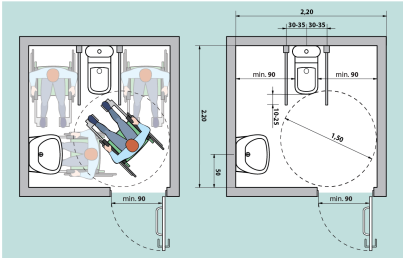
Fig. V.42a Amenajarea unei cabine WC adaptate - tip A

| Grup sanitar în interior: | Nu |

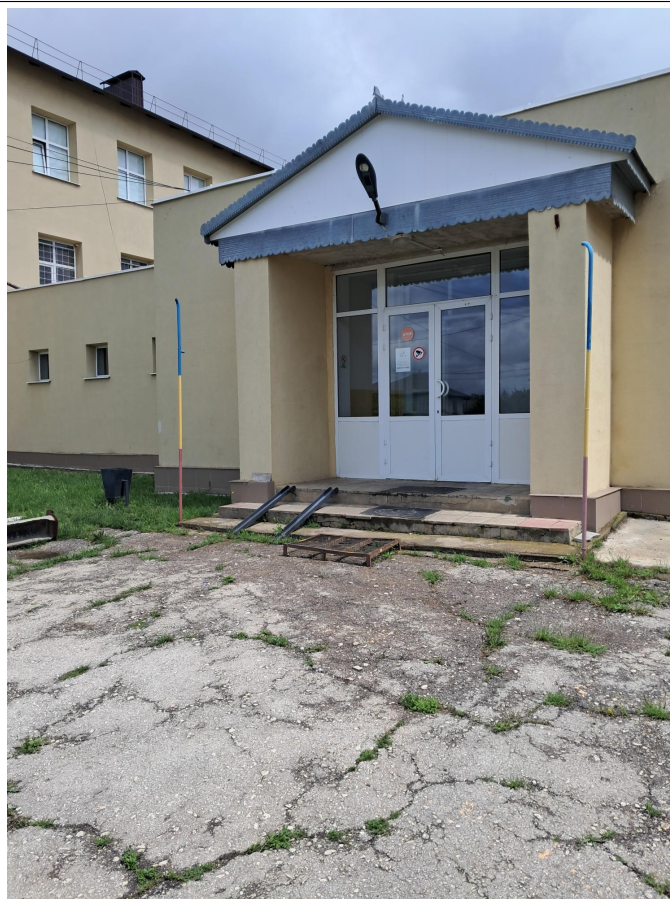
## Galerie - Căi de acces către clădire

| Tip înveliș: | Pământ tasat |
| Drumurile/Căile de acces sunt: | Deteriorate |
| Trotuare: | Nu |
| Nivel: | Înclinat în urcuș |

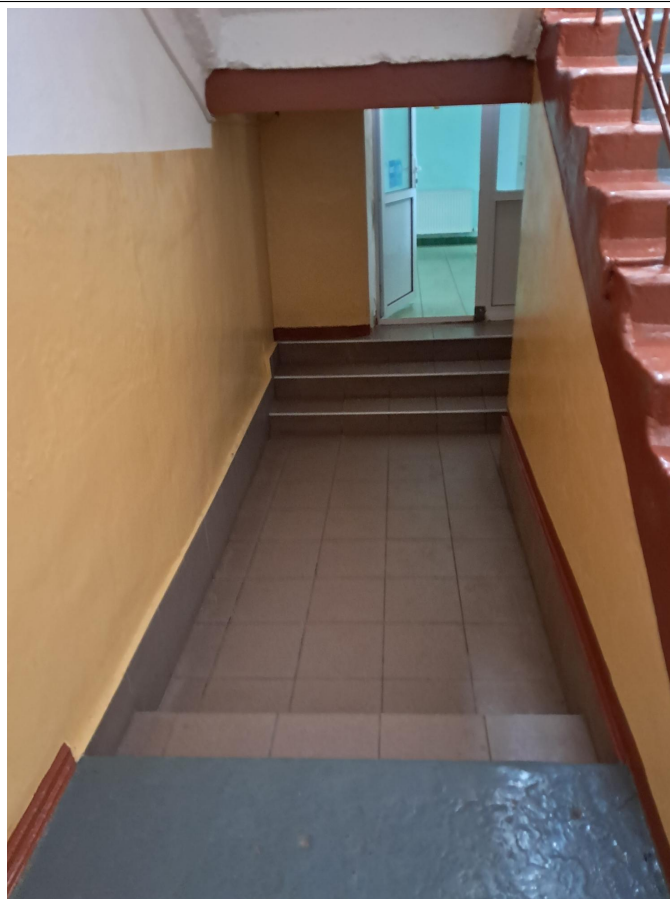
## Galerie - Coridoare

| Lățimea coridorului (în cel mai îngust loc) este peste 150 cm? | Da |
| Suprafață alunecoasă: | Da |
| Culori contrastante (este o diferență de culoare contrastantă (culori închise / culori deschise) între perete și podea): | Nu |

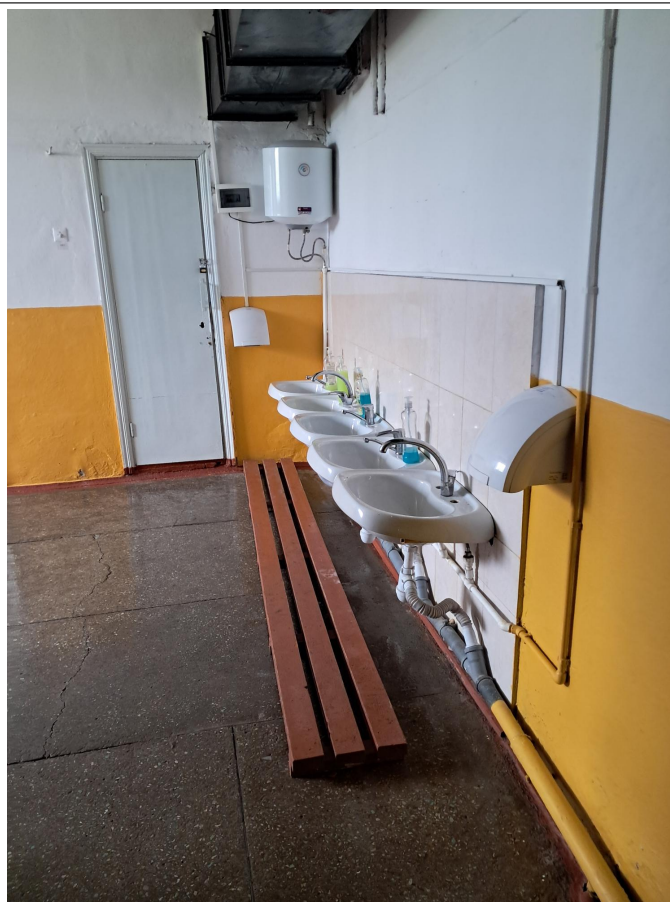
## Galerie - Grup sanitar

| Grup sanitar în exterior: | Nu |
