# Formular de evaluare a condițiilor de accesibilitate a clădirilor publice

Data: 27-05-2025

| Categorii | Indicatori | Date colectate |
|---|---|---|
| Instituția: | BESV 20/65 (primăria) | |

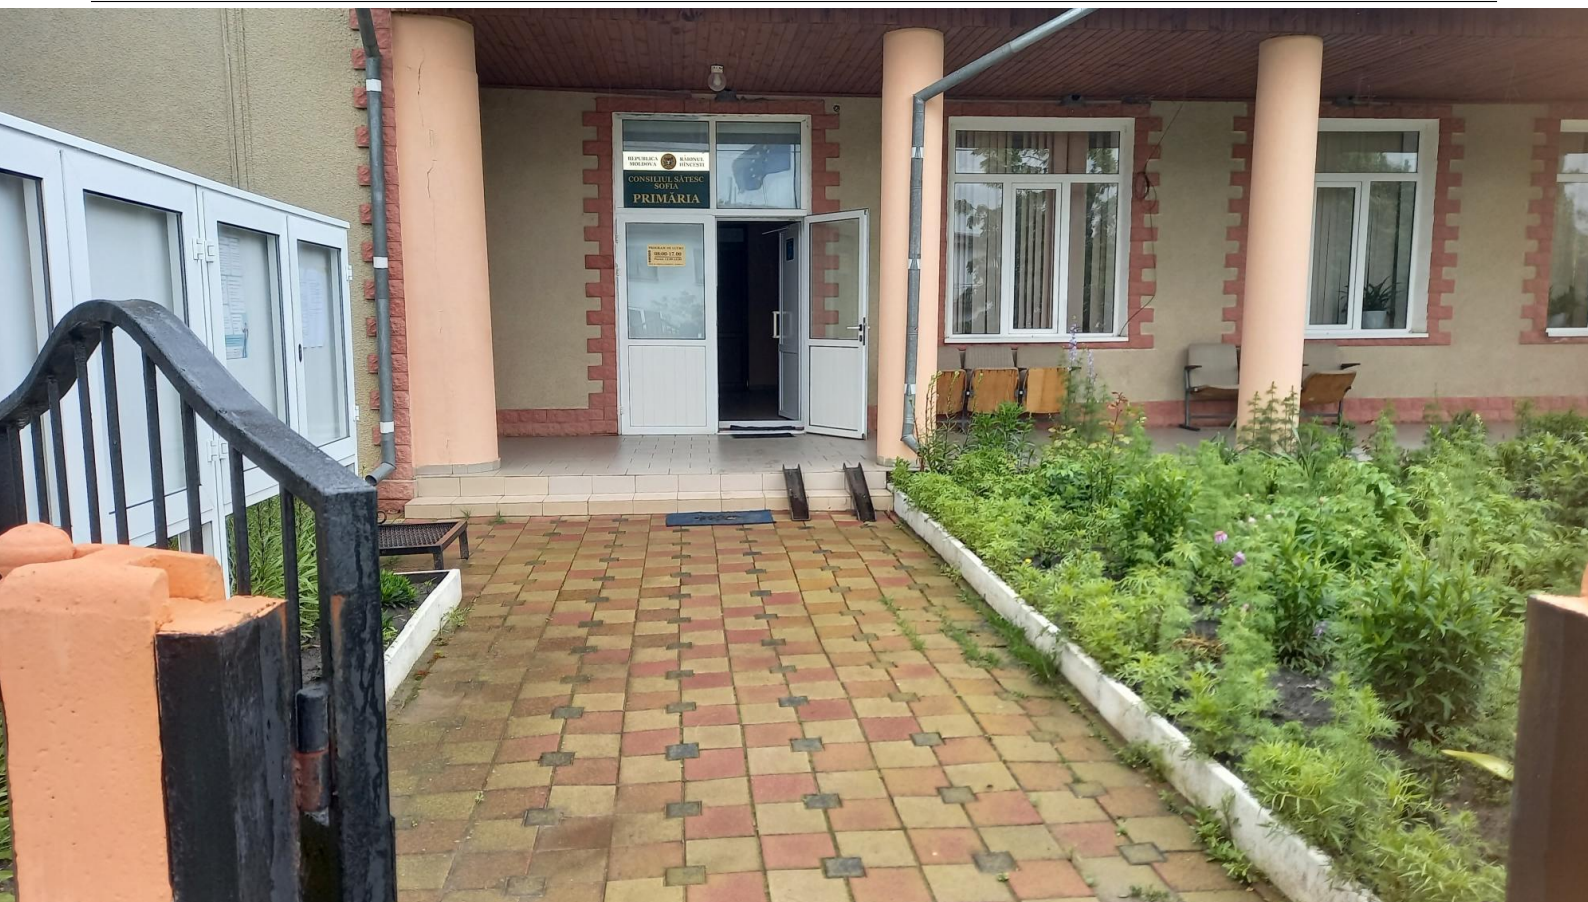
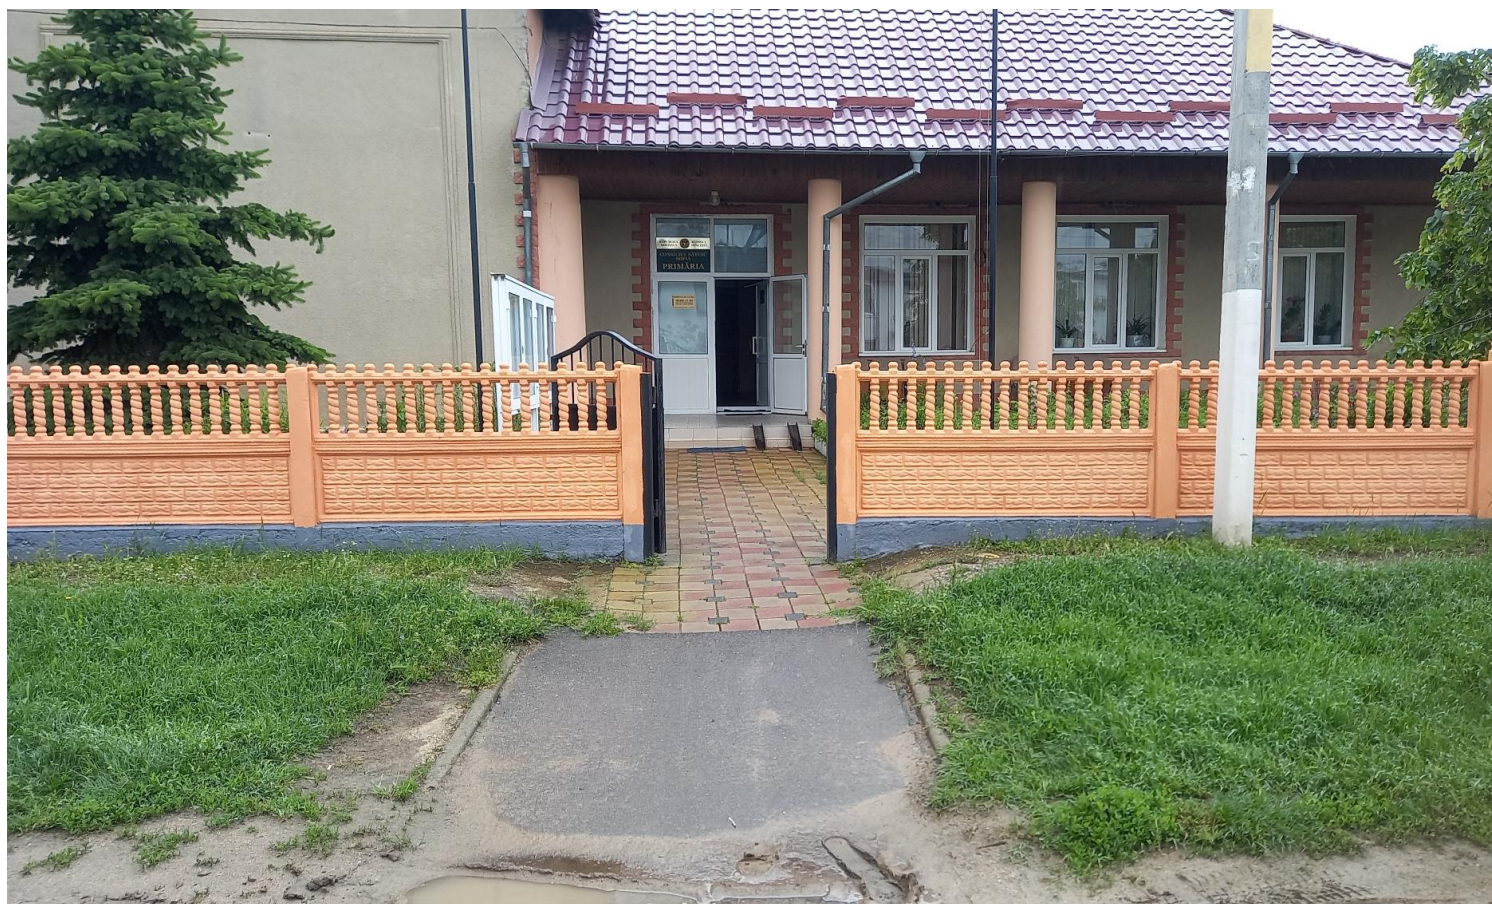
**Galerie - Intrare în clădire**

| La intrare sunt trepte: | Da, 2 trepte , Înălțime totală a treptelor/scărilor (cm)25 cm |
| Înălțimea pragului ușii (de la nivelul solului până la nivelul superior al pragului): | 25 cm<br>Standard: Se aplica regula de 1:12 |
| Dacă există trepte, sunt semnalate treptele cu elemente contrastante și/sau tactile: | Nu<br>Standard: prima și ultima treaptă trebuie semnalate în culori contrastante |
| Nu există rampă, dar sunt șine metalice: | Da |

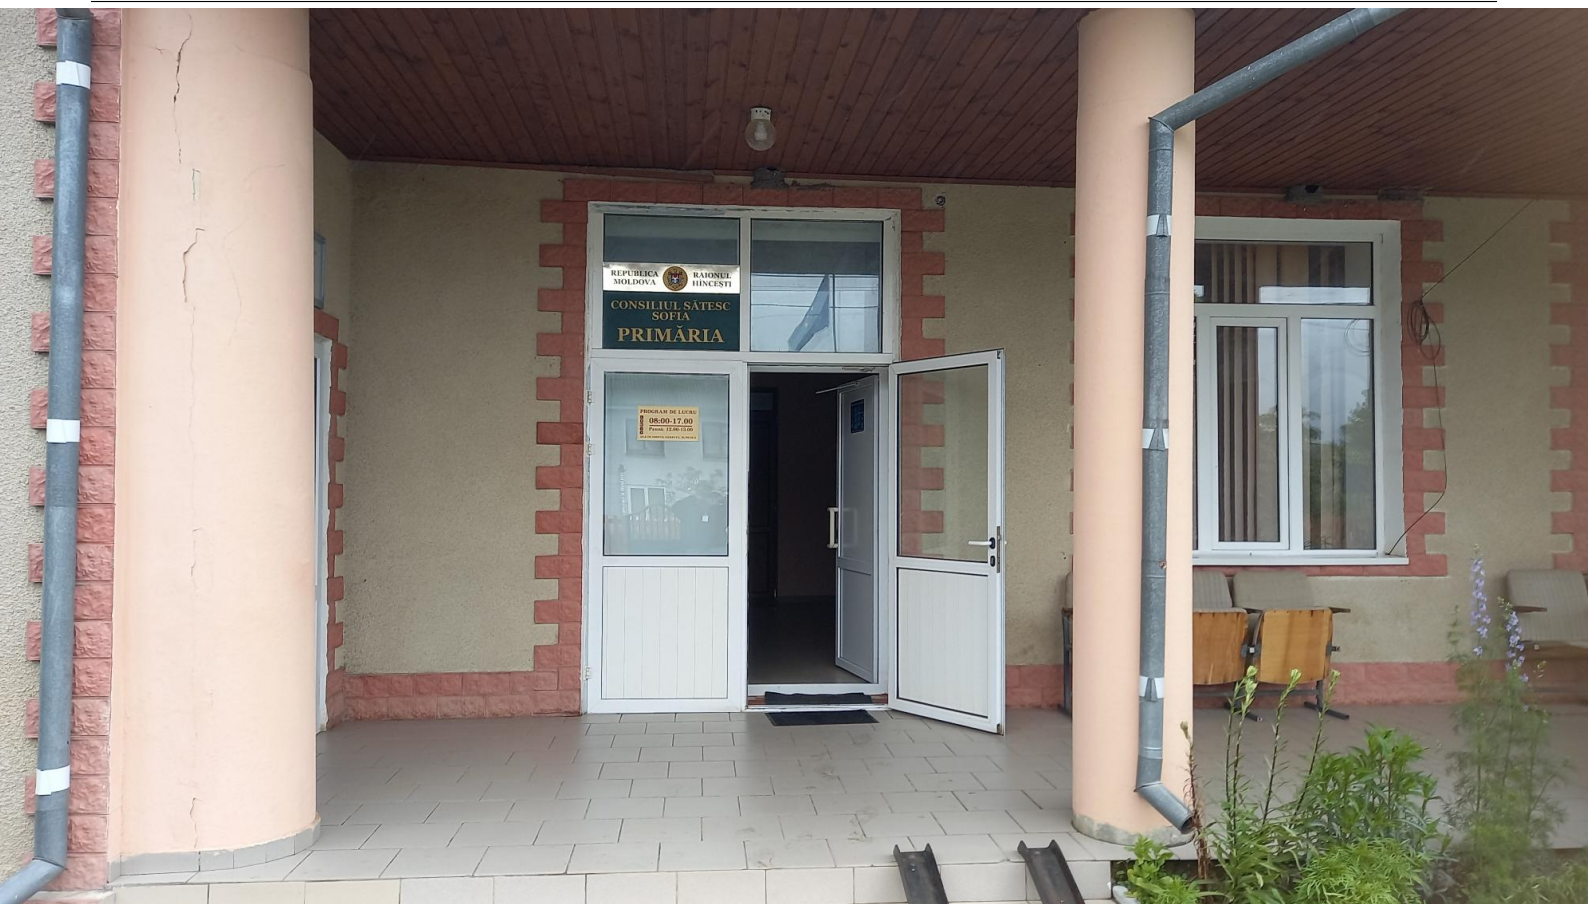
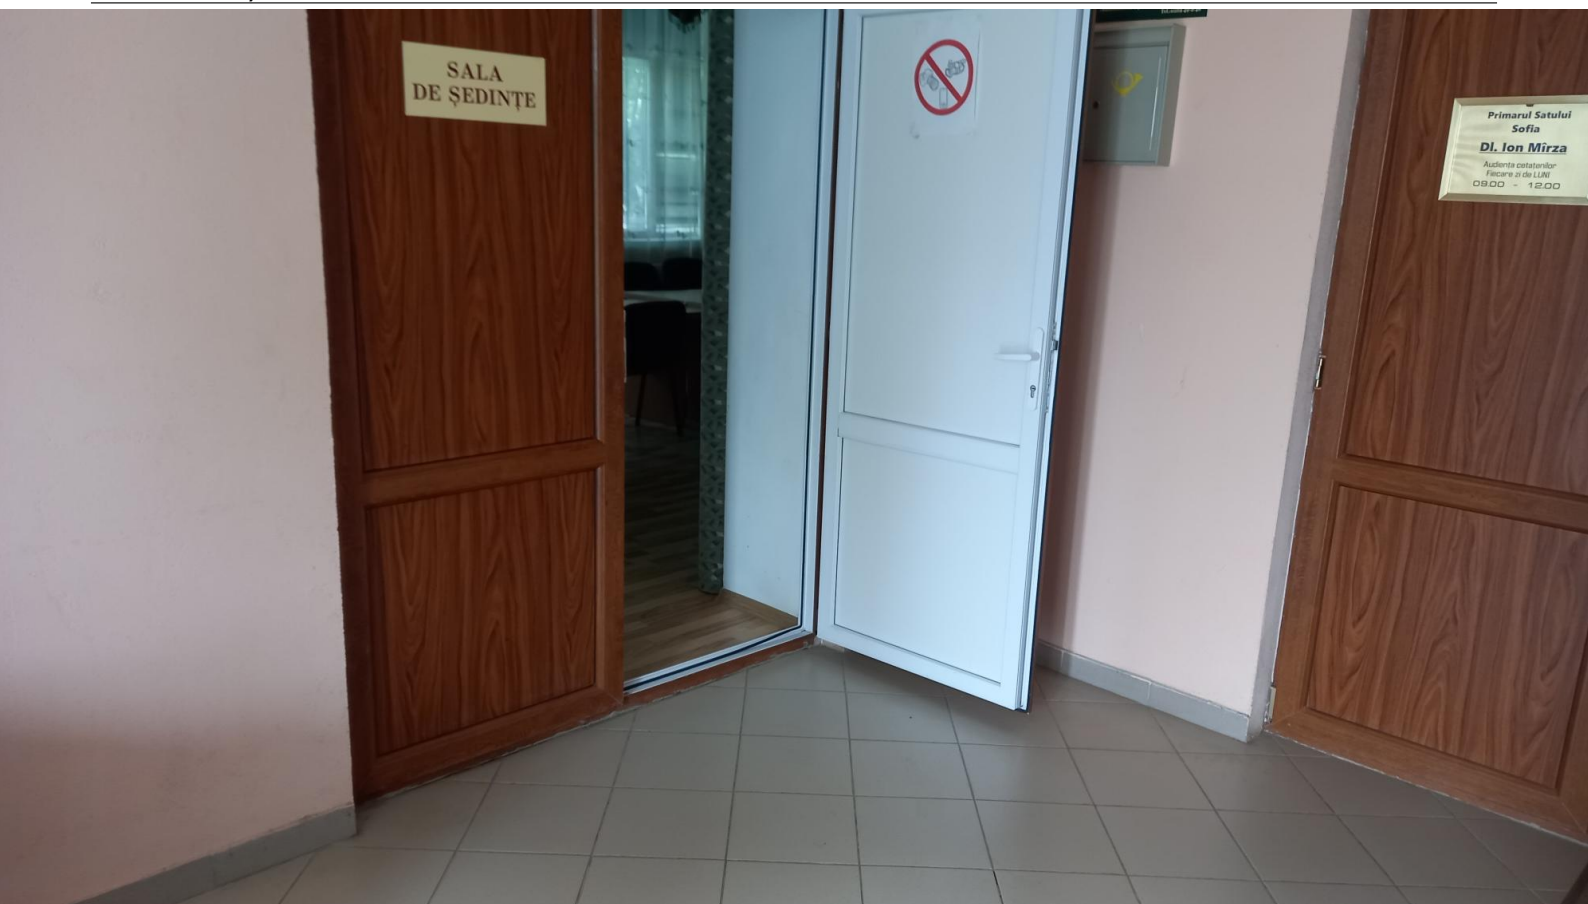
**Galerie - Uşi**

| Categorii | Indicatori | Date colectate |
|---|---|---|
| | Dimensiuni ușă de intrare: | Dublă: 90 cm + 90 cm<br>Standard: lumina ușii duble trebuie să fie de minim 90 cm<br>Ușa mică din cea dublă se deschide |
| | Prag ușă de intrare: | Un prag cu înălțimea: 3 cm<br>Standard: pragul trebuie să fie de maxim 2 cm |
| | Praguri de la ușile de interior: | Prag 1 cu înălțimea: 6 cm<br>Standard: pragul trebuie să fie de maxim 2 cm<br>Prag 2 cu înălțimea: 4 cm<br>Standard: pragul trebuie să fie de maxim 2 cm |

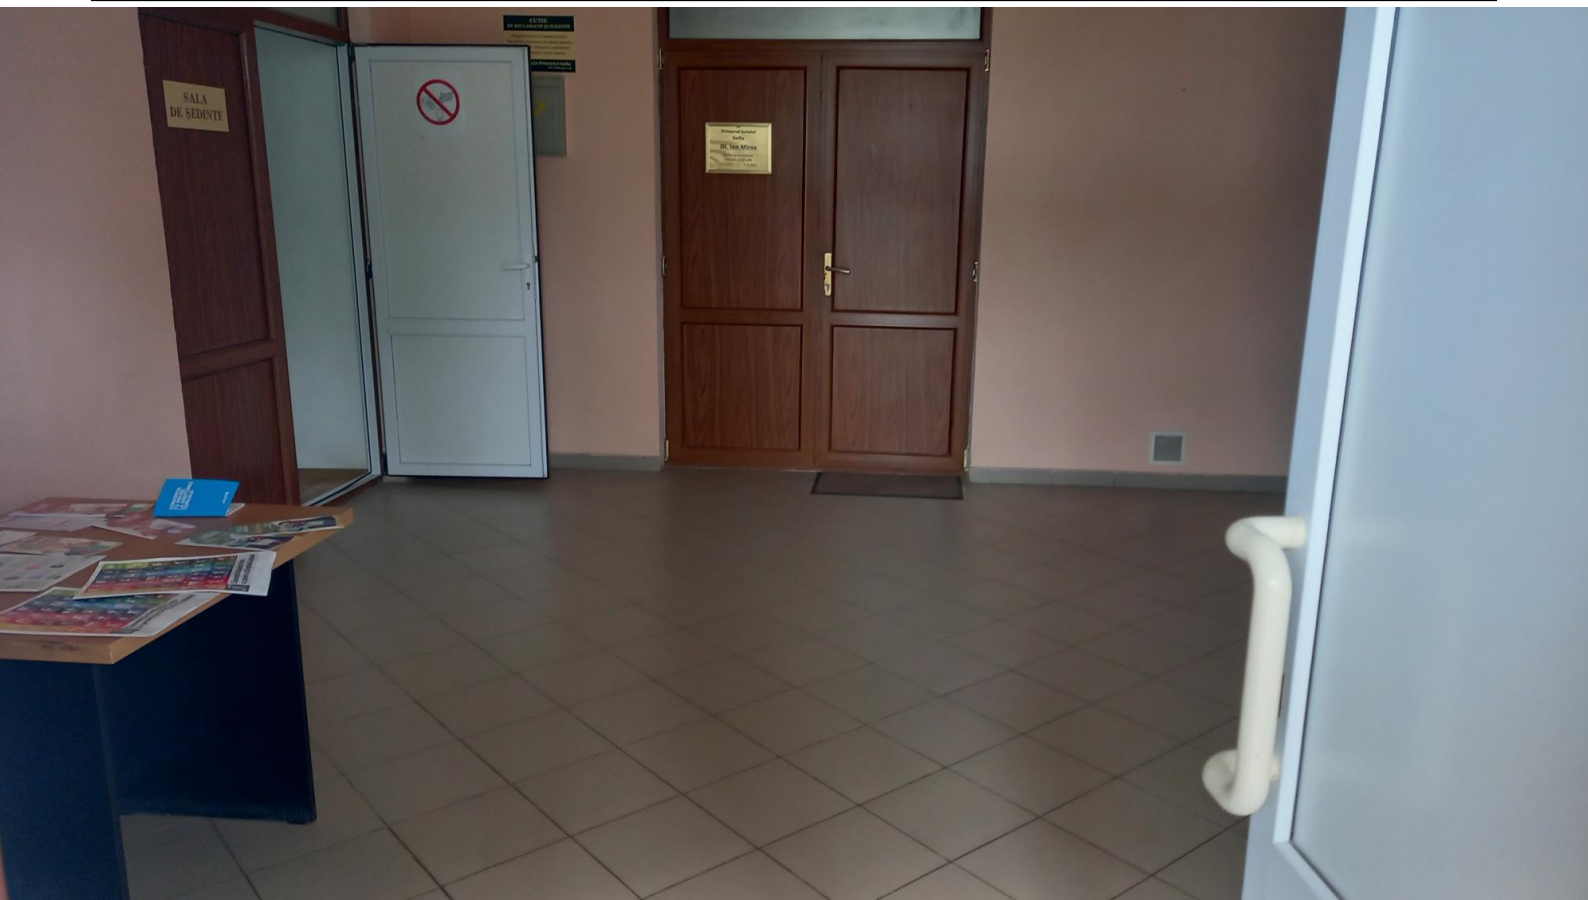
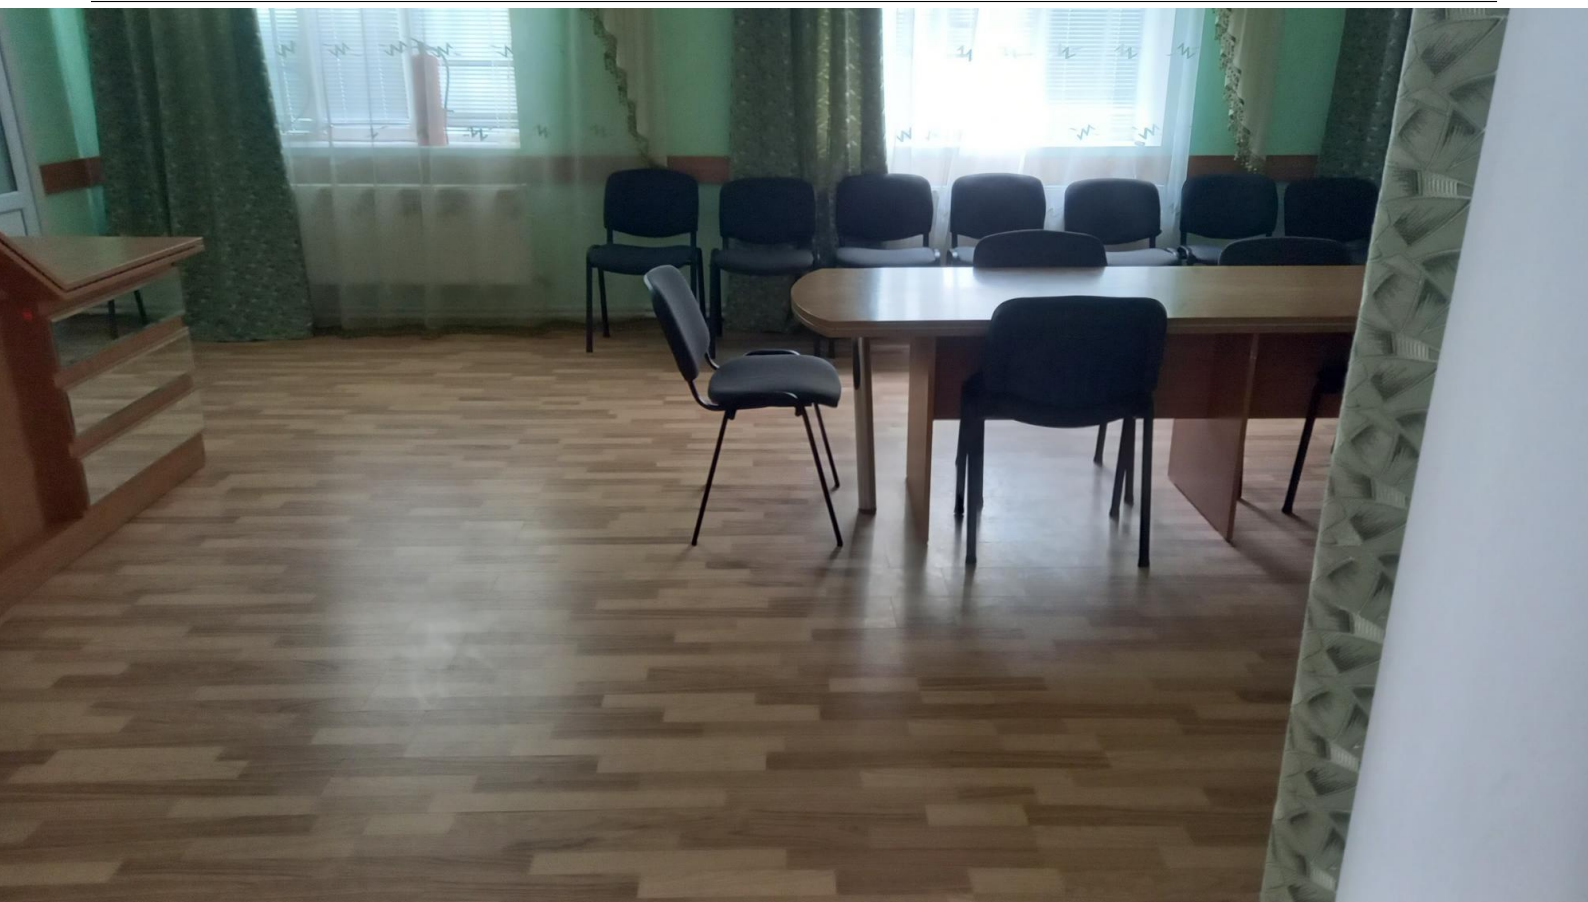
**Galerie - Coridoare**

| Lățimea coridorului (în cel mai îngust loc) este peste 150 cm? | Da |
| Culori contrastante (este o diferență de culoare contrastantă (culori închise / culori deschise) între perete și podea): | Da |
