# Formular de evaluare a condițiilor de accesibilitate a clădirilor publice

| Categorii | Indicatori | Date colectate |
|---|---|---|
| Localitate, raion: | Sudarca (Donduseni) | |
| Instituția: | BESV-13/22 (primaria) | |

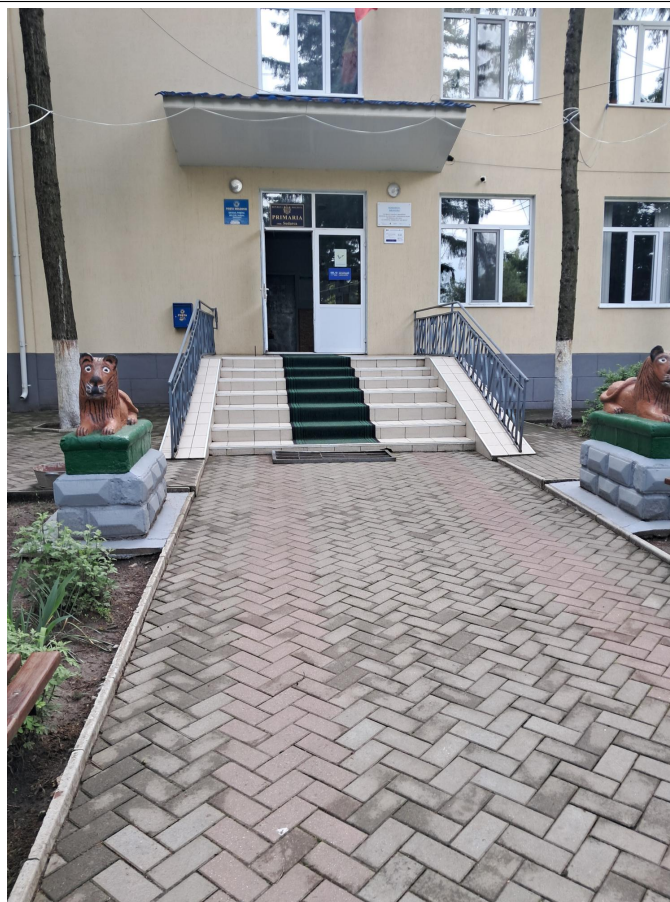
## Galerie - Căi de acces către clădire

| Tip înveliș: | Asfalt |
| Drumurile/Căile de acces sunt: | Calitative |
| Trecerea de pe carosabil spre trotuar/clădire: | Lină |
| Există pavaj tactil sau marcaj contrastant la ieșirea de pe carosabil pe trotuar: | Nu |
| Trotuarul are pavaj tactil sau marcaj contrastant: | Nu |

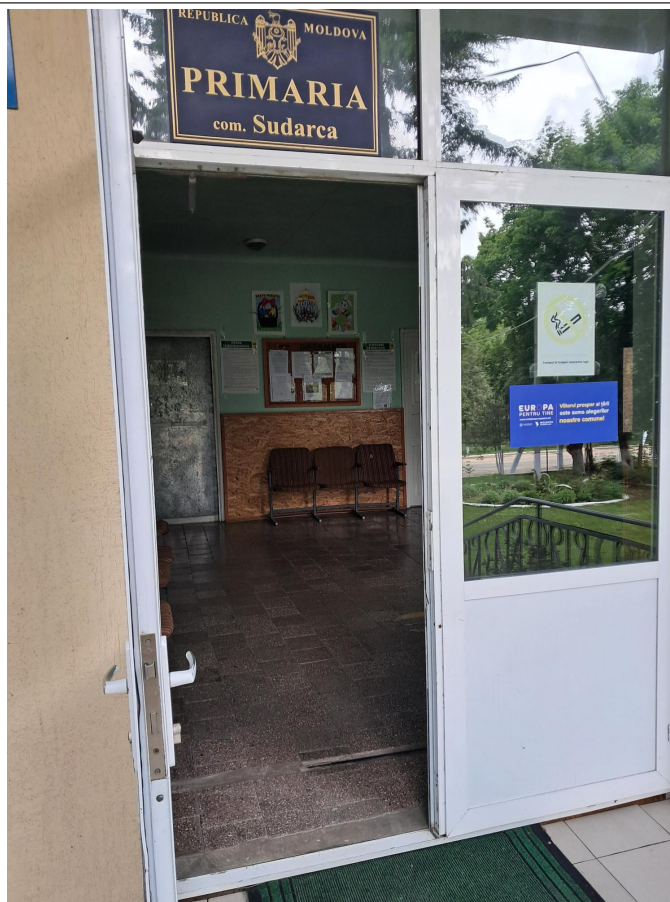
## Galerie - Uși

| La intrare sunt trepte: | Da, 7 trepte , Înălțime totală a treptelor/scărilor (cm)110 cm |
| Înălțimea pragului ușii (de la nivelul solului până la nivelul superior al pragului): | 130 cm<br>! Pentru h - până în 20 cm - se aplica regula de 1:10<br>! La fiecare 9 m de cm x 140 cm |
| Dacă există trepte, sunt semnalate treptele cu elemente contrastante și/sau tactile: | Nu<br>Standard: prima și ultima treaptă trebuie semnalate în culori contrastante |
| Există rampă de acces: | Nu |

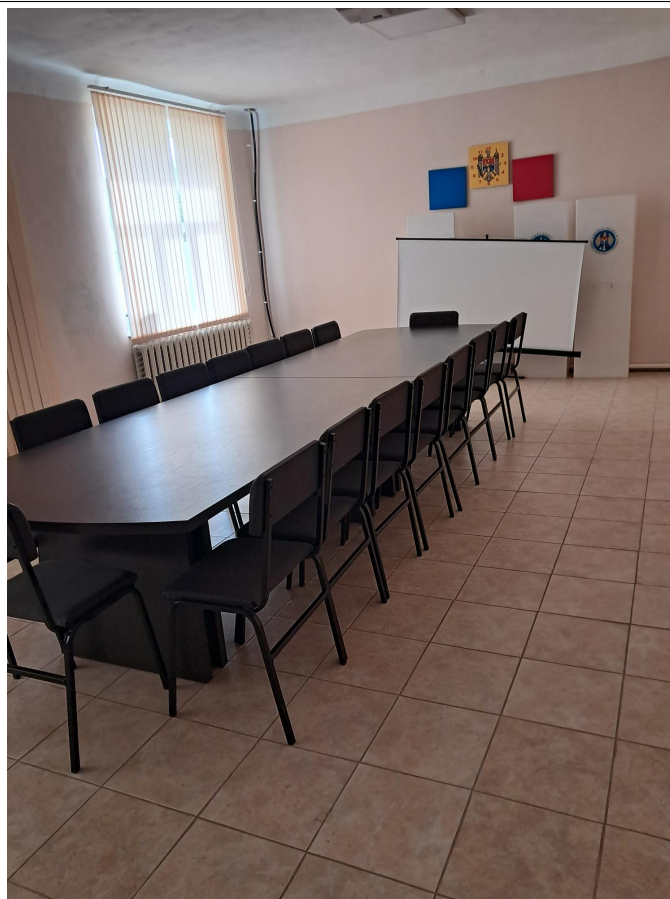
## **Galerie - Sala de prestare a serviciului**

| În sală este spațiu de manevră pentru un scaun rulant cu diagonala minimă de 140 cm: | Nu |

| Categorii | Indicatori | Date colectate |
|---|---|---|
| | Culori contrastante pentru sală: | Da<br>Standard: este o diferență de culoare contrastantă (culori închise / culori deschise) între perete și podea |

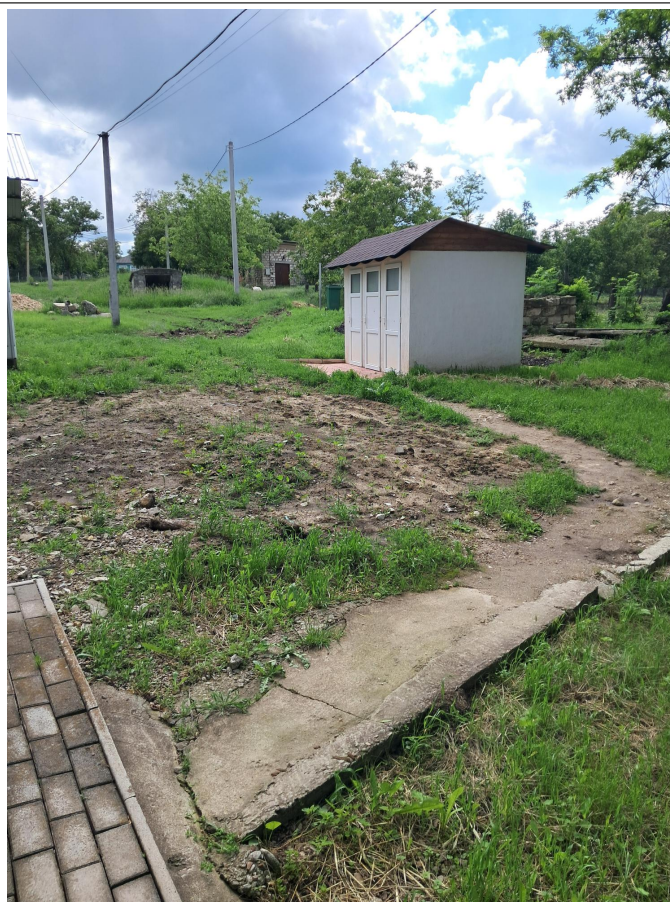
## **Galerie - Grup sanitar**

| Grup sanitar în exterior: | Da |
| Grup sanitar în interior: | Nu |
