# Formular de evaluare a condițiilor de accesibilitate a clădirilor publice

| Categorii | Indicatori | Date colectate |
|---|---|---|
| Instituția: | BESV 20/44 (primăria) | |
| Tipul instituției: | Administrație publică locală | |

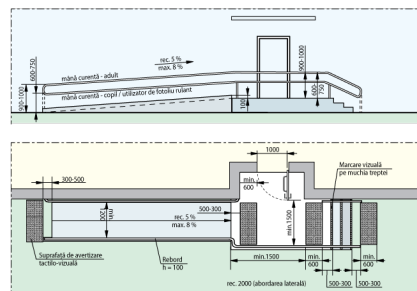
Fig. V.32.b Rampă de acces paralelă cu intrare în clădire

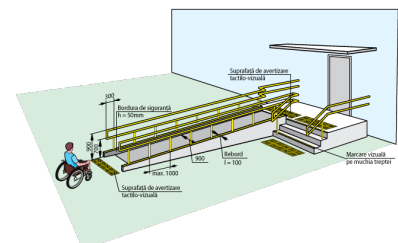
Fig. V.31.a Rampă de acces perpendiculară pe intrarea în clădire

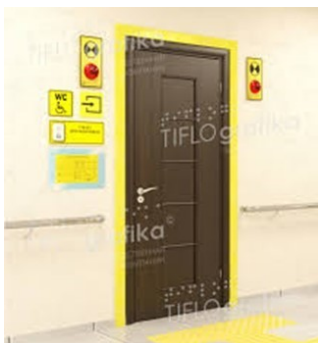
Fig. V.23. — Exemplu de conformare a suprafețelor vitrate în cadrul foii de ușă și realizarea contrastului vizual

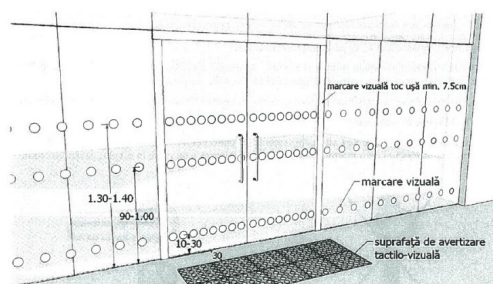
Fig. V.24. — Exemplu de conformare a suprafețelor vitrate în cadrul foii de ușă și realizarea contrastului vizual, atunci când ușa și suprafețele adiacente sunt vitrate

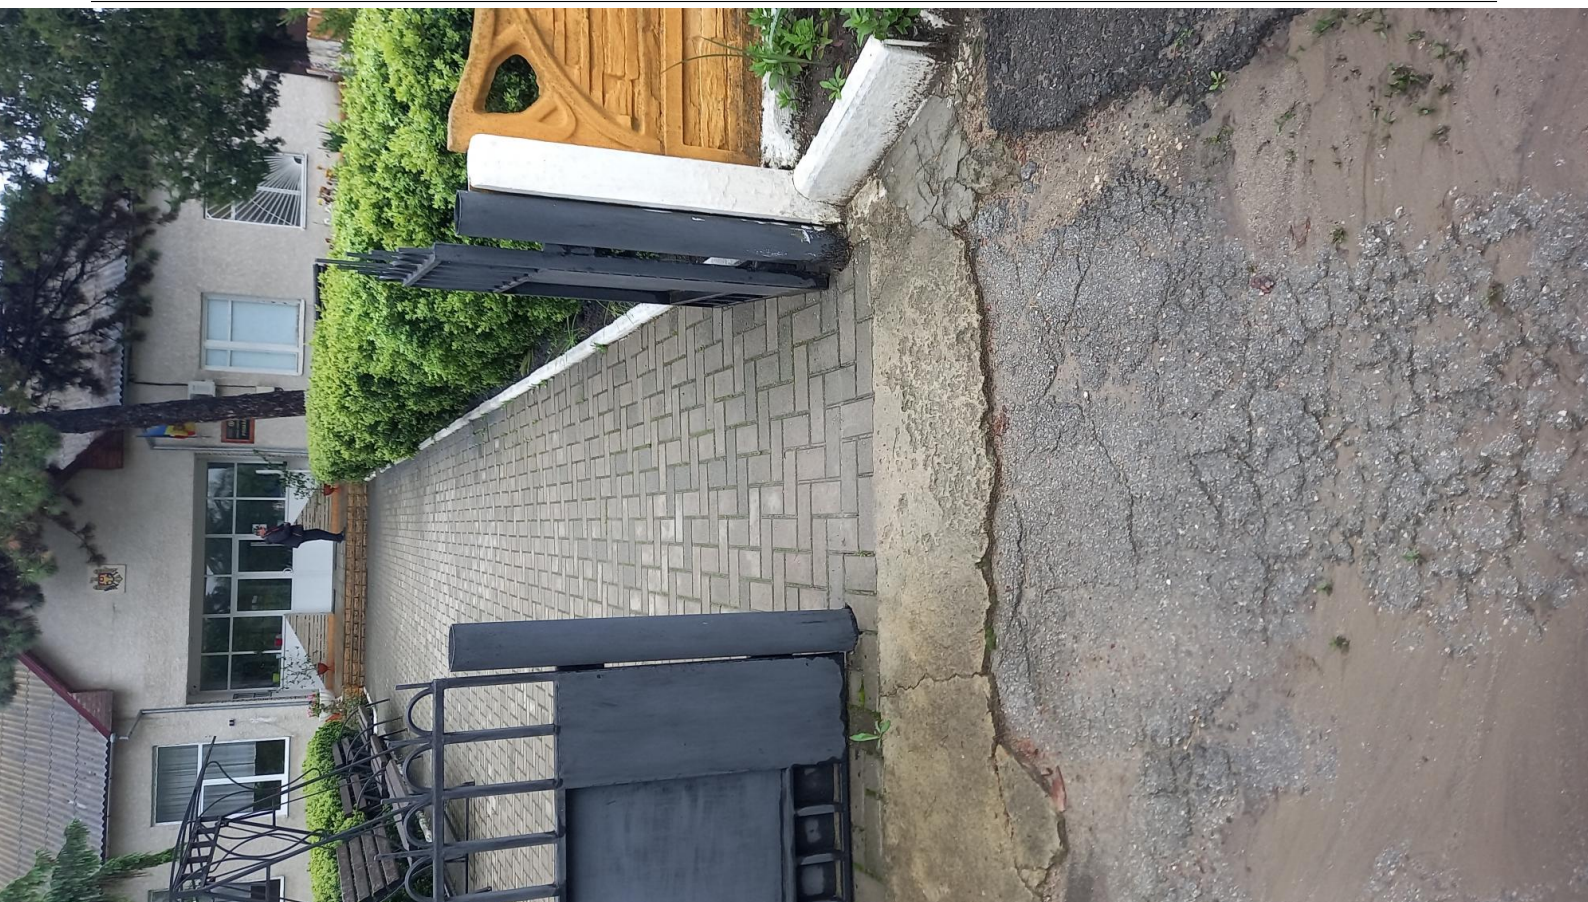
**Galerie - Căi de acces către clădire**

| Tip înveliș: | Asfalt |
| Drumurile/Căile de acces sunt: | Cu fisuri / gropi |
| Trotuare: | Nu |
| Trecerea de pe carosabil spre trotuar/clădire: | Lină |
| Poartă intrare: | Da, are lățimea: 90 cm |

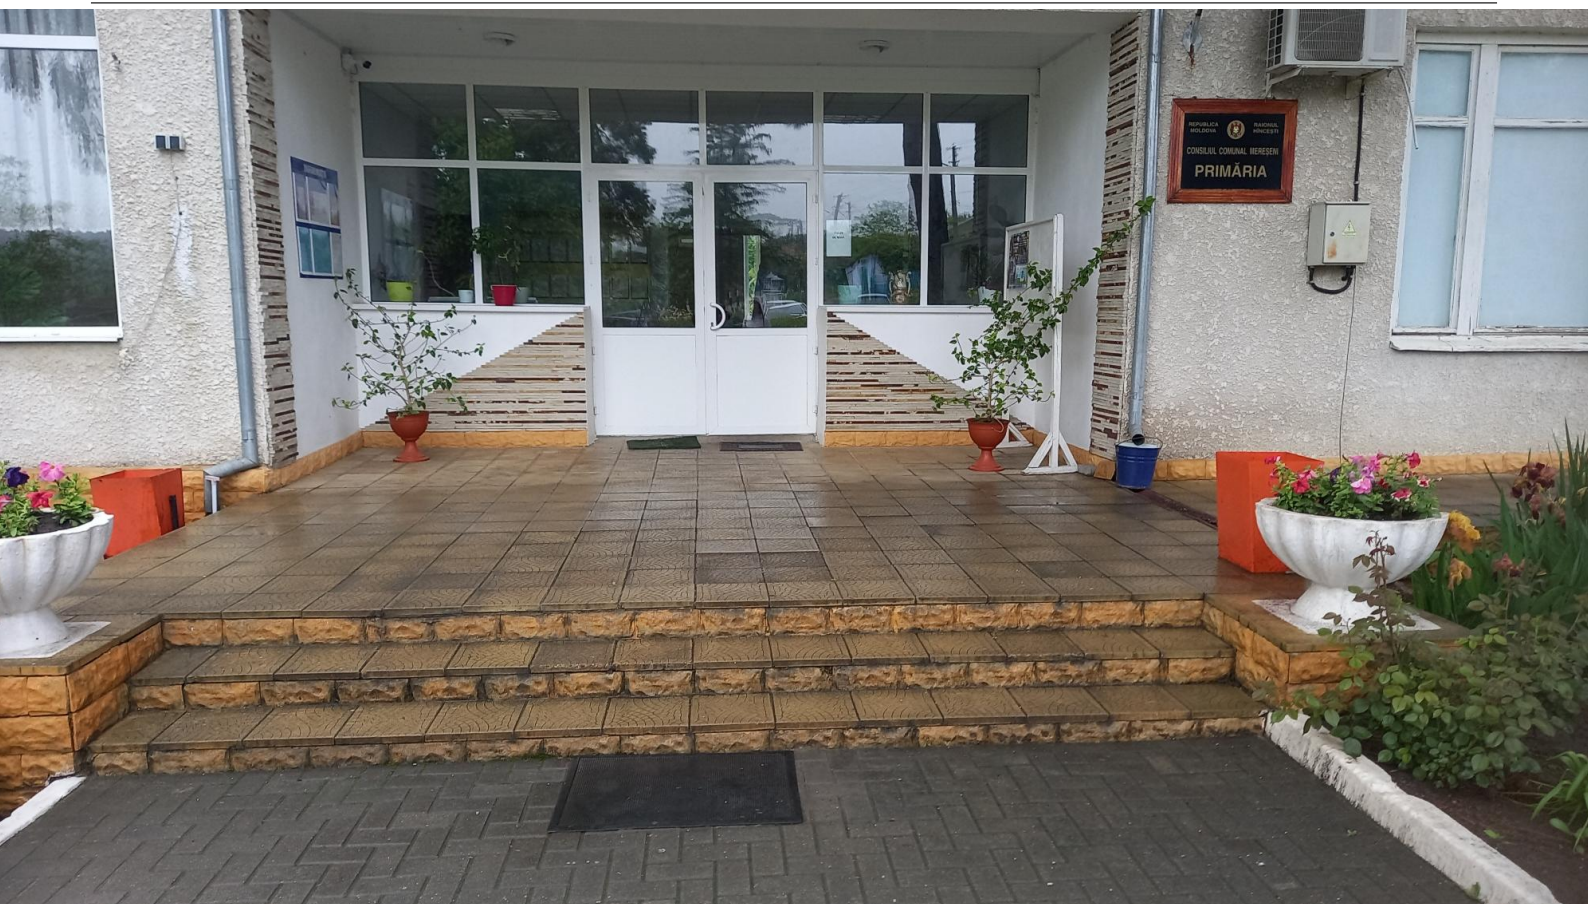
**Galerie - Intrare în clădire**

| Categorii | Indicatori | Date colectate |
|---|---|---|
| Intrare în clădire | Intrarea în clădire este la nivelul solului: | Nu |
| | La intrare sunt trepte: | Da, 3 trepte , Înălțime totală a treptelor/scărilor (cm)33 cm |
| | Înălțimea pragului ușii (de la nivelul solului până la nivelul superior al pragului): | 33 cm<br>Standard: Se aplica regula de 1:12 |
| | Dacă există trepte, sunt semnalate treptele cu elemente contrastante și/sau tactile: | Nu<br>Standard: prima și ultima treaptă trebuie semnalate în culori contrastante |
| | Există rampă de acces: | Nu |

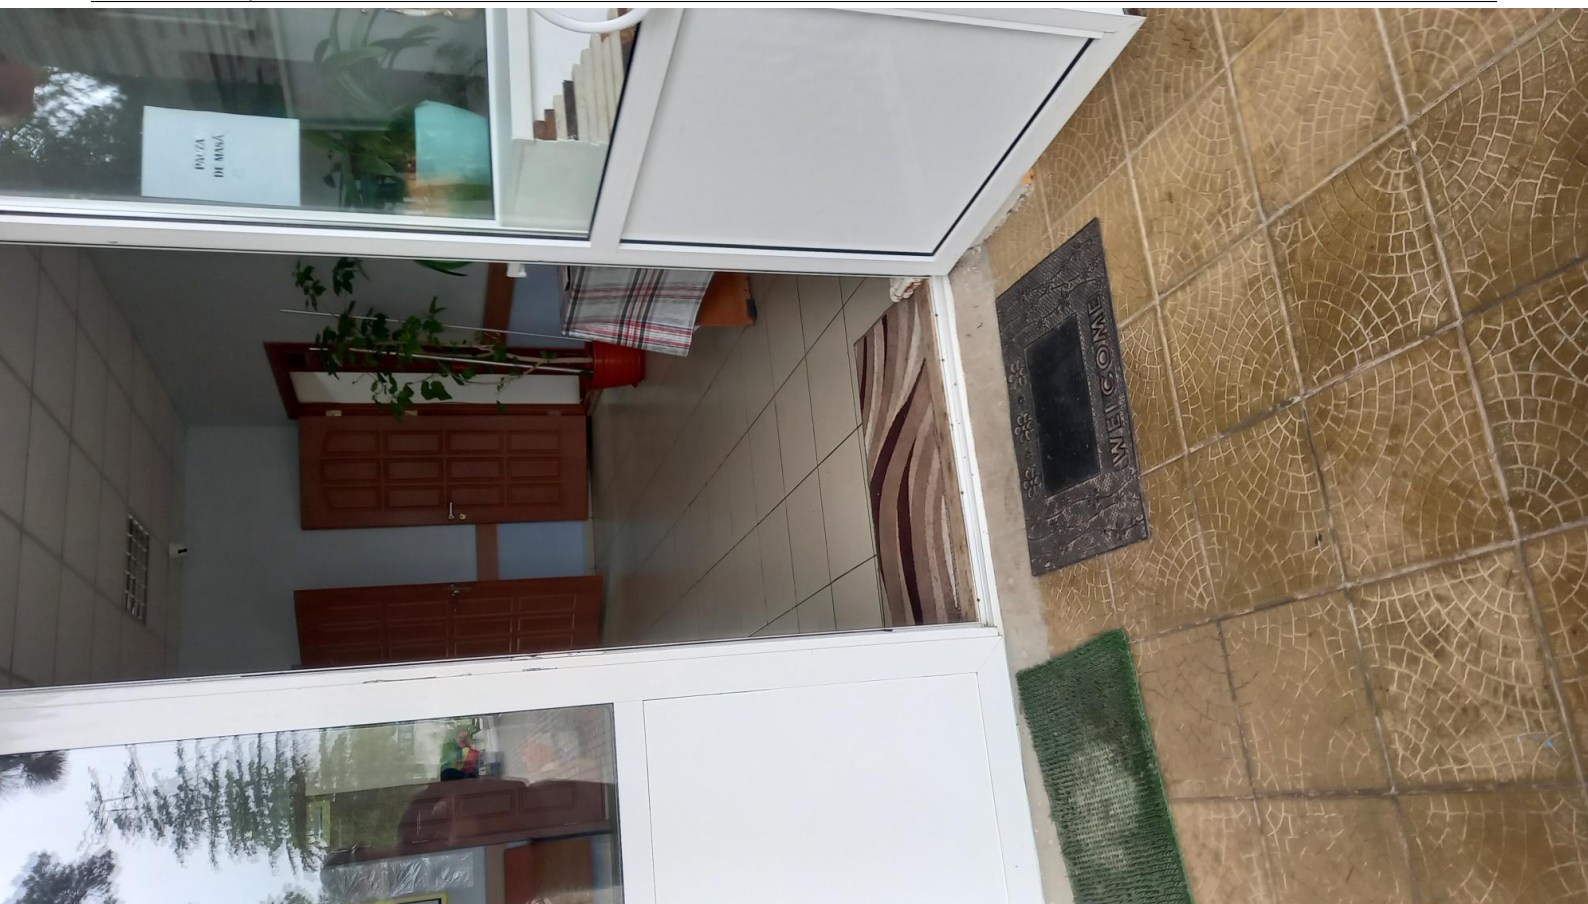
## Galerie - Uși

| Dimensiuni ușă de intrare: | Simplă: 90 cm<br>Standard: trebuie să fie de minim 90 cm |
| Prag ușă de intrare: | Un prag cu înălțimea: 2 cm<br>Standard: pragul trebuie să fie de maxim 2 cm |
| Ușile de la intrare și din interiorul clădirii sunt dotate/marcate corespunzător cu semne contrastante: | Nu<br>Standard: este o diferență de culoare contrastantă (culori închise / culori deschise) între perete și podea |

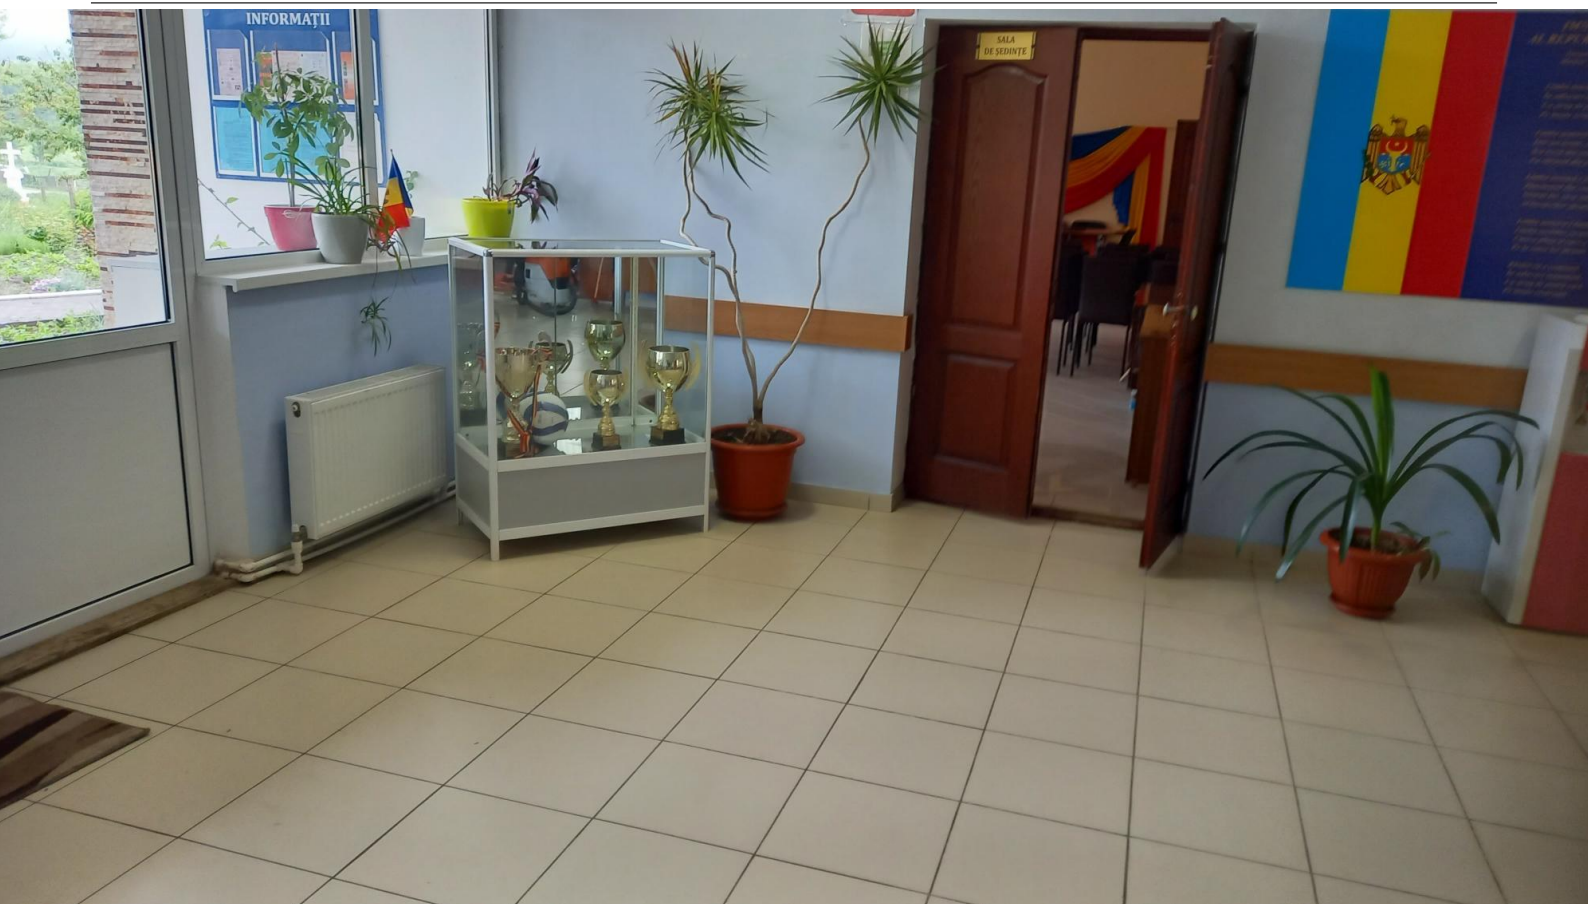
## Galerie - Coridoare

| Categorii | Indicatori | Date colectate |
|---|---|---|
| | Lățimea coridorului (în cel mai îngust loc) este peste 150 cm? | Da |
| | Culori contrastante (este o diferență de culoare contrastantă (culori închise / culori deschise) între perete și podea): | Nu |
| | Iluminare bună (lumină de zi și lumină artificială) pe hol și pe culoarele principale: | Da |
