# Formular de evaluare a condițiilor de accesibilitate a clădirilor publice

Echipa de evaluare: Cazanescu Mircea, monitor de accesibilitate

| Categorii | Indicatori | Date colectate |
|---|---|---|
| Instituția: | BESV-13/21 (Gimnaziul) | |

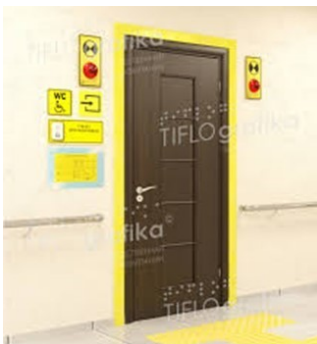
Fig. V.23. - Exemplu de conformare a suprafețelor vitrate în cadrul foii de ușă și realizarea contrastului vizual

Fig. V.24. — Exemplu de conformare a suprafețelor vitrate în cadrul foii de ușă și realizarea contrastului vizual, atunci când ușa și suprafețele adiacente sunt vitrate
