# Formular de evaluare a condițiilor de accesibilitate a clădirilor publice

| Categorii | Indicatori | Date colectate |
|---|---|---|
| Adresa, strada, nr.: | Valeriu Cupcea 2 | |
| Instituția: | BESV - 25/8 (Grădinița 12) | |

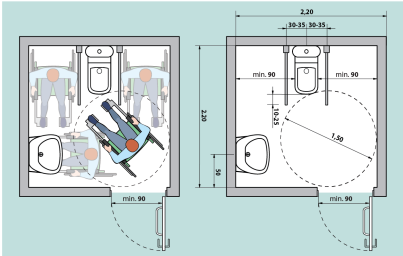
Fig. V.42.a Amenajarea unei cabine WC adaptate - tip A

| Grup sanitar în exterior: | Da |
| Grup sanitar în interior: | Nu |

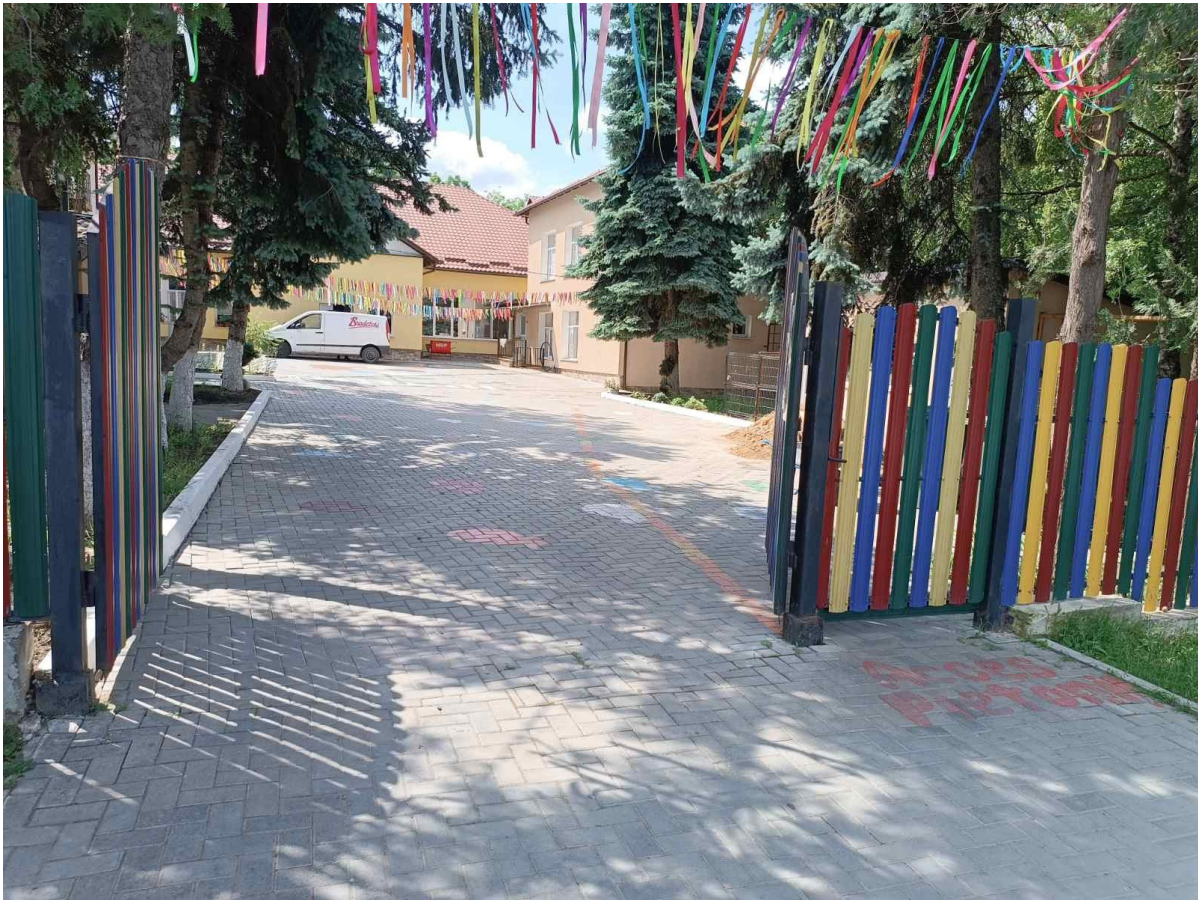
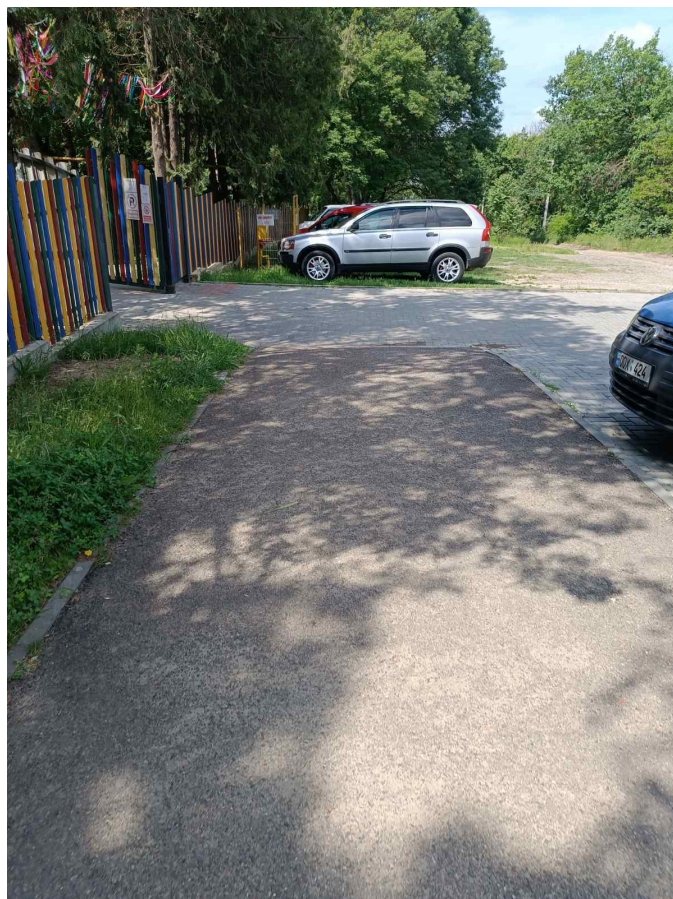
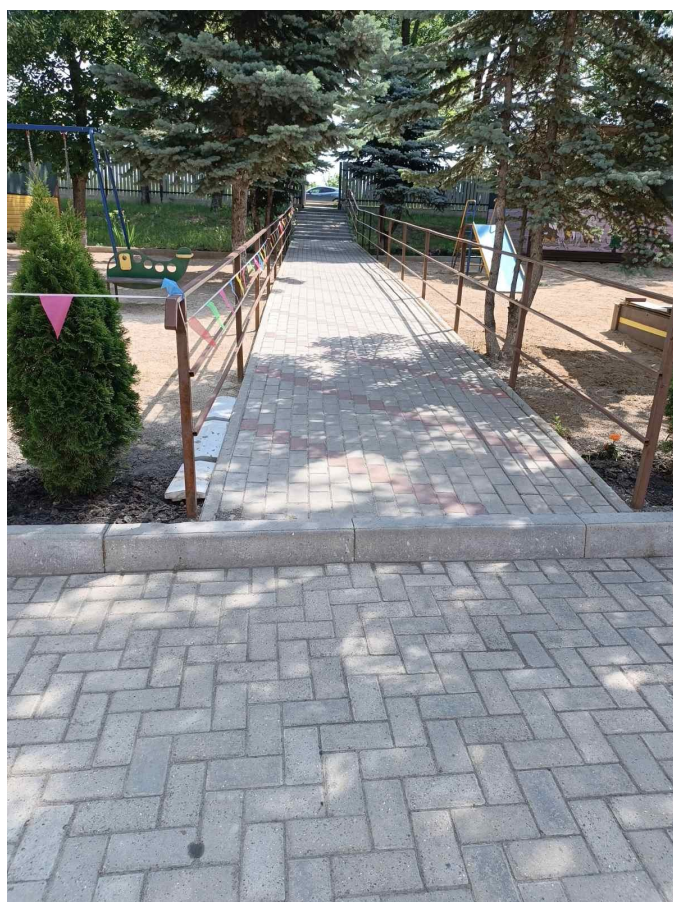
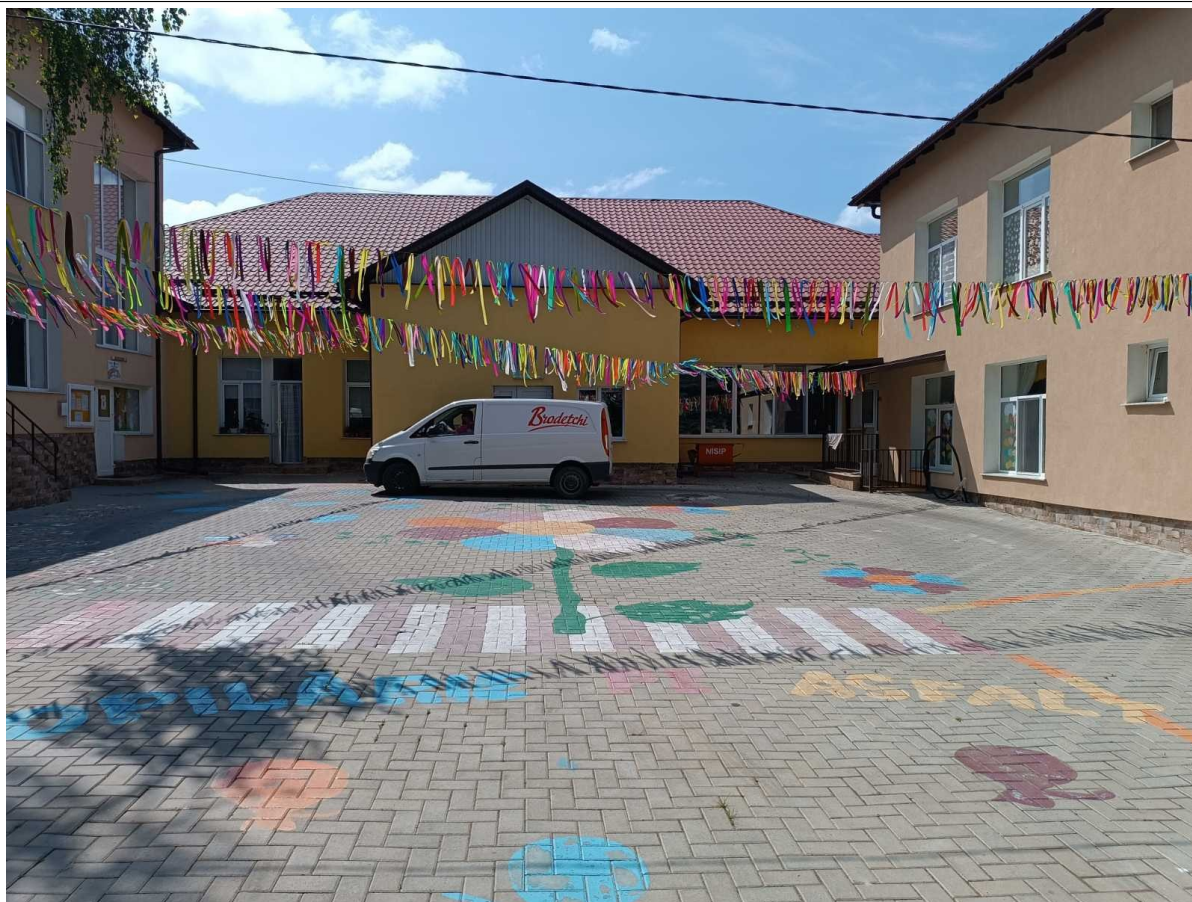
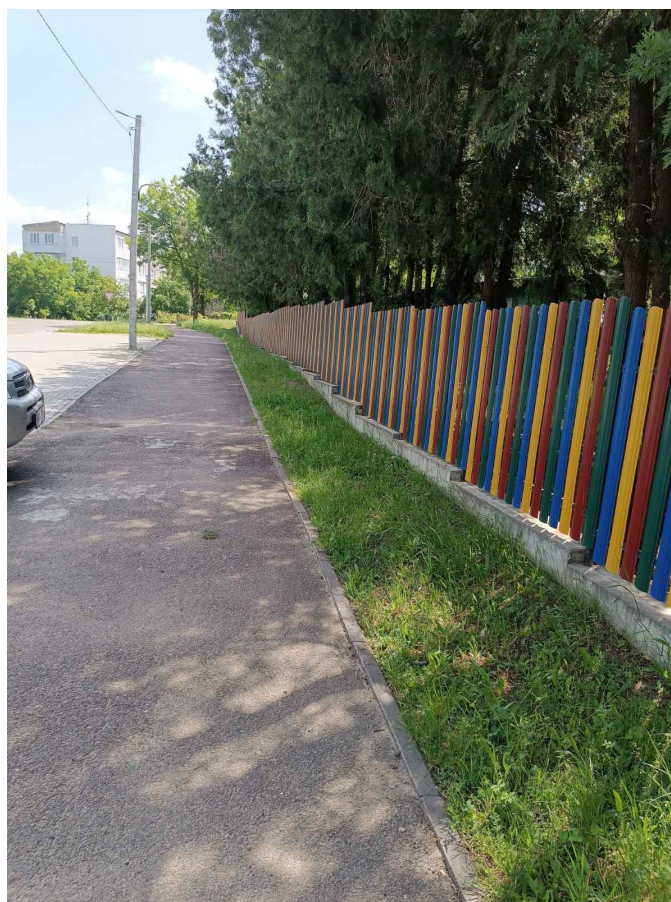
Galerie - Căi de acces către clădire

| Trecerea de pe carosabil spre trotuar/clădire: | Abruptă |
| Scări/Trepte: | Da, 1 scări/trepte , înălțimea:13 cm |
| Nivel: | Înclinat în coborâș |

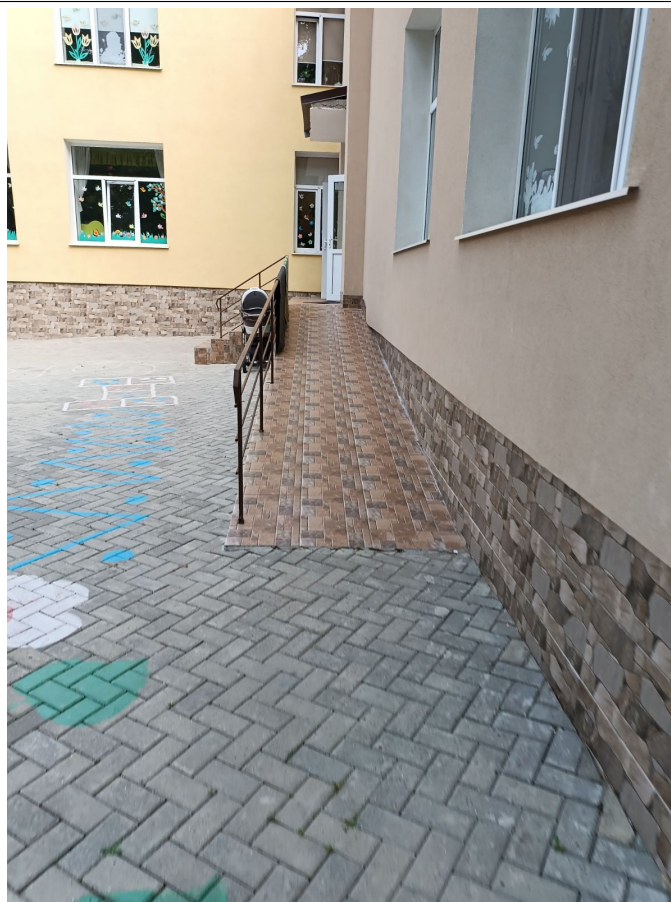
## Galerie - Intrare în clădire

| La intrare sunt trepte: | Da, 1 trepte , Înălțime totală a treptelor/scărilor (cm)11 cm |
| Înălțimea pragului ușii (de la nivelul solului până la nivelul superior al pragului): | 11 cm<br>Standard: Se aplica regula de 1:10 |
| Dacă există trepte, sunt semnalate treptele cu elemente contrastante și/sau tactile: | Nu<br>Standard: prima și ultima treaptă trebuie semnalate în culori contrastante |
| Există rampă de acces: | Nu |

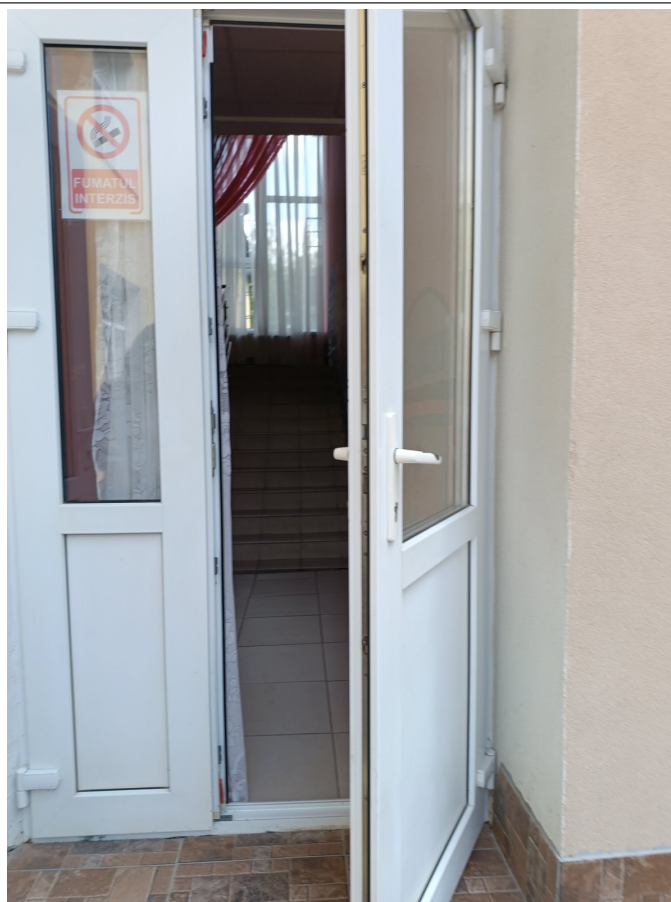
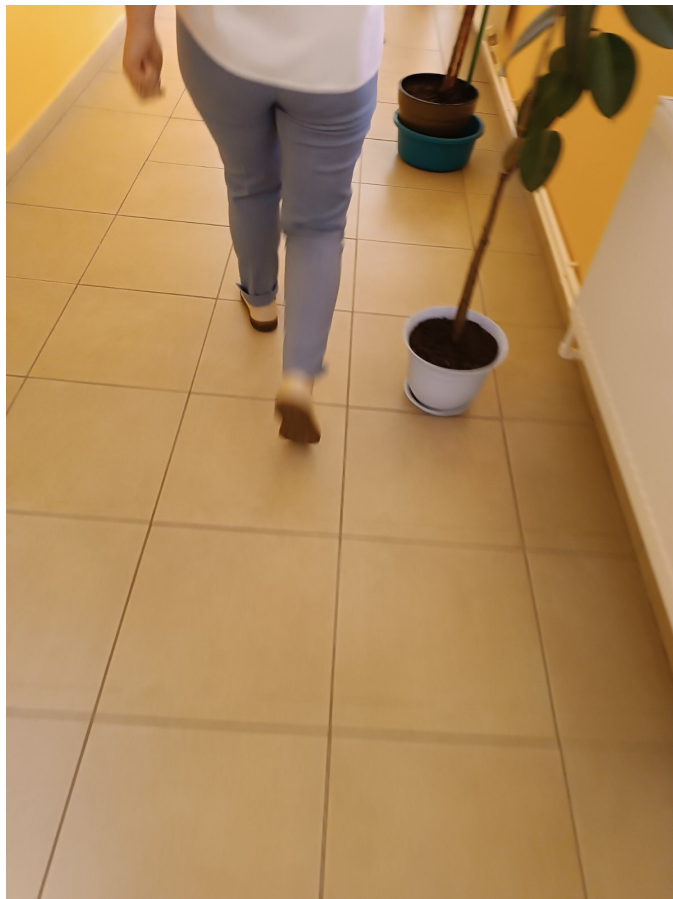
## Galerie - Uși

| Pentru persoanele cu dizabilități este rezervată o intrare separată: | Da . Este prin lateral . Ușa nu este semnalată printr-un indicator |

| Categorii | Indicatori | Date colectate |
|---|---|---|
| | Dimensiuni ușă de intrare: | Dublă: 70 cm + 40 cm<br>Standard: lumina ușii duble trebuie să fie de minim 90 cm |
| | Ușile de la intrare și din interiorul clădirii sunt dotate/marcate corespunzător cu semne contrastante: | Nu<br>Standard: este o diferență de culoare contrastantă (culori închise / culori deschise) între perete și podea |
