# Formular de evaluare a condițiilor de accesibilitate a clădirilor publice

| Categorii | Indicatori | Date colectate |
|---|---|---|
| Adresa, strada, nr.: | Stejarilor 1 | |
| Instituția: | BESV - 25/9 (Gimnaziul ID Alde Teodorovici) | |

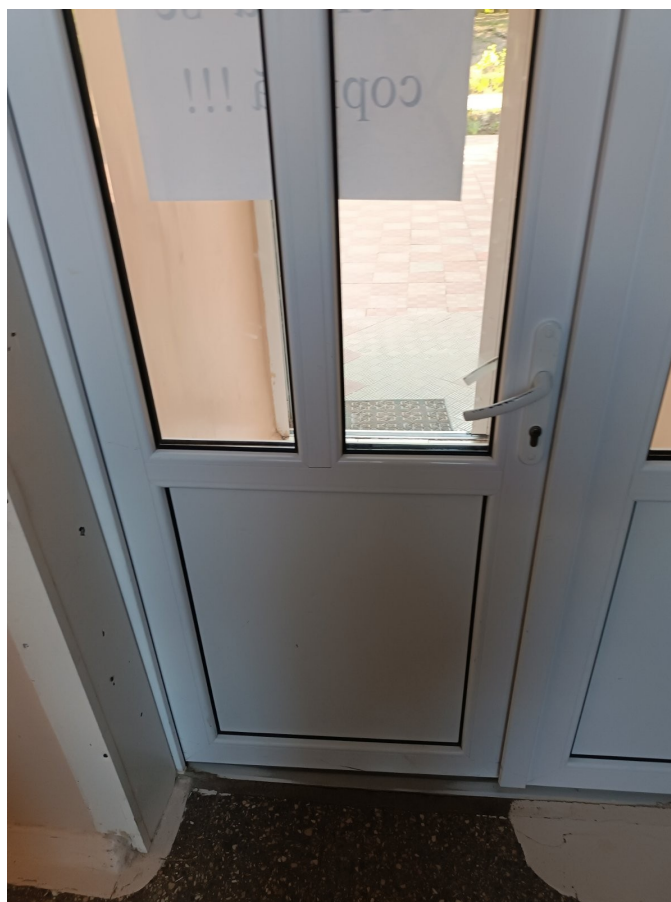
## Galerie - Intrare în clădire

| Categorii | Indicatori | Date colectate |
|---|---|---|
| | La intrare sunt trepte: | Da, 2 trepte , Înălțime totală a treptelor/scărilor (cm)18 cm |
| | Înălțimea pragului ușii (de la nivelul solului până la nivelul superior al pragului): | 18 cm<br>Standard: Se aplica regula de 1:10 |
| | Dacă există trepte, sunt semnalate treptele cu elemente contrastante și/sau tactile: | Nu<br>Standard: prima și ultima treaptă trebuie semnalate în culori contrastante |

| Dimensiuni ușă de intrare: | Dublă: 70 cm + 25 cm<br>Standard: lumina ușii duble trebuie să fie de minim 90 cm<br>Ușa mică din cea dublă se deschide |
