# Formular de evaluare a condițiilor de accesibilitate a clădirilor publice

| Categorii | Indicatori | Date colectate |
|---|---|---|
| Adresa, strada, nr.: | Eminescu 12 | |
| Instituția: | BESV - 25/6 (Centru de Cultură Suruceanu) | |

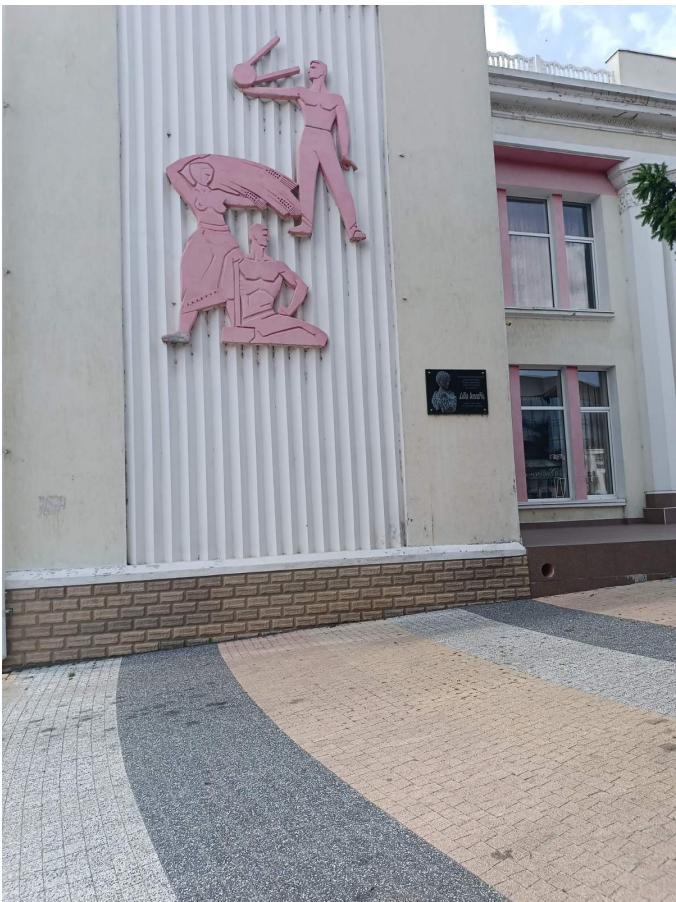
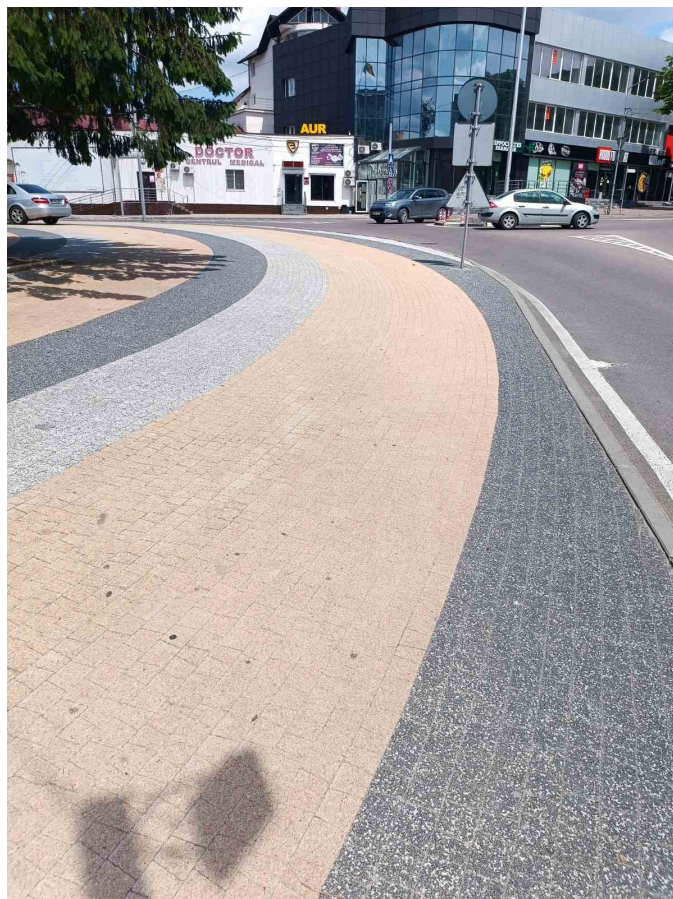
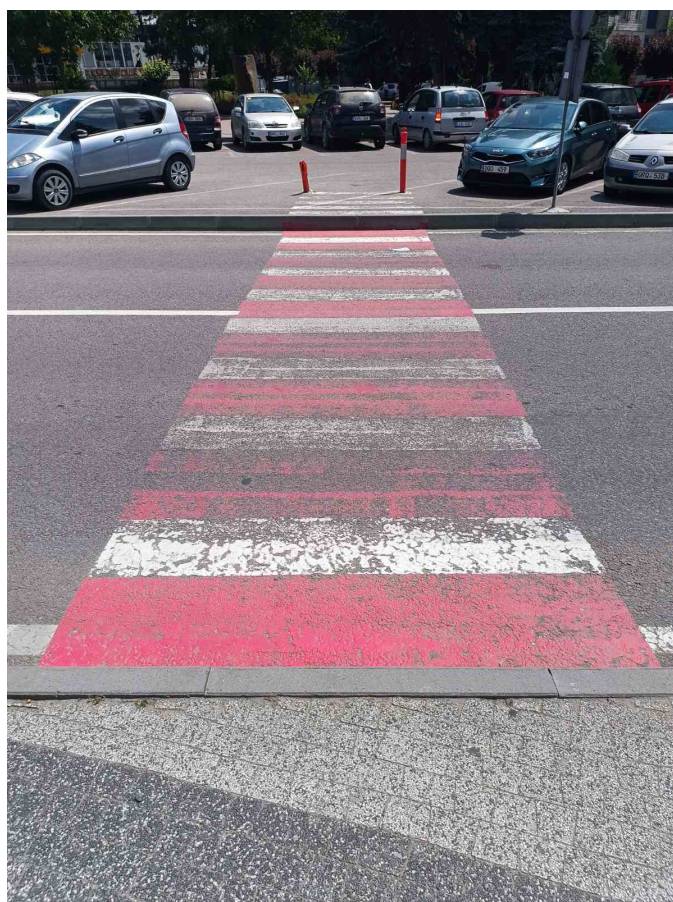
Galerie - Căi de acces către clădire

| Trecerea de pe carosabil spre trotuar/clădire: | Abruptă |
| Există pavaj tactil sau marcaj contrastant la ieșirea de pe carosabil pe trotuar: | Nu |
| Trotuarul are pavaj tactil sau marcaj contrastant: | Nu |
| Borduri: | Da, 1 borduri , înălțimea:13 cm |

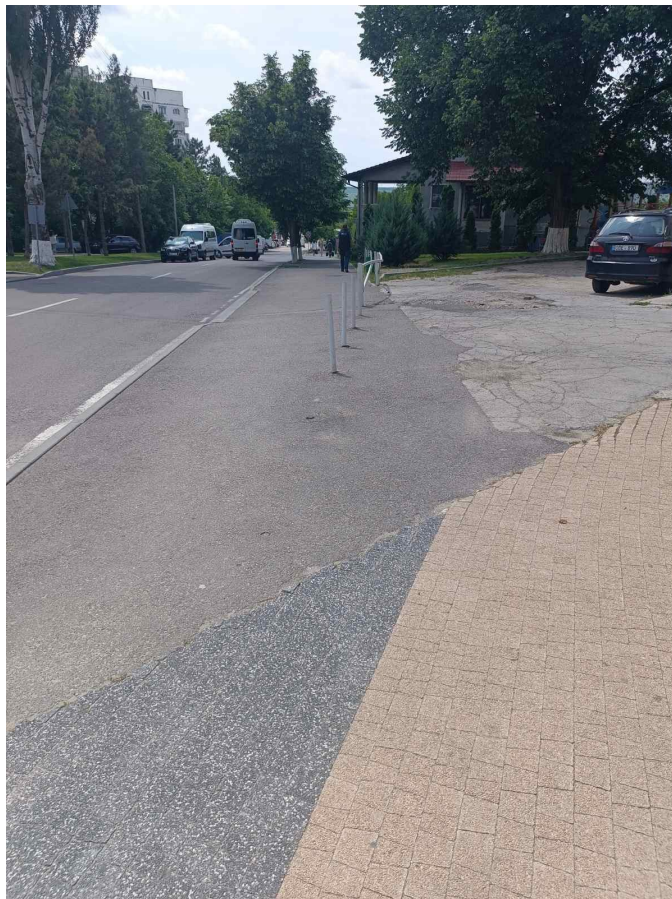
## **Galerie - Loc de parcare**

| Parcare obișnuită: | Da |
| Locuri de parcare amenajate pentru persoanele cu dizabilități: | Nu |

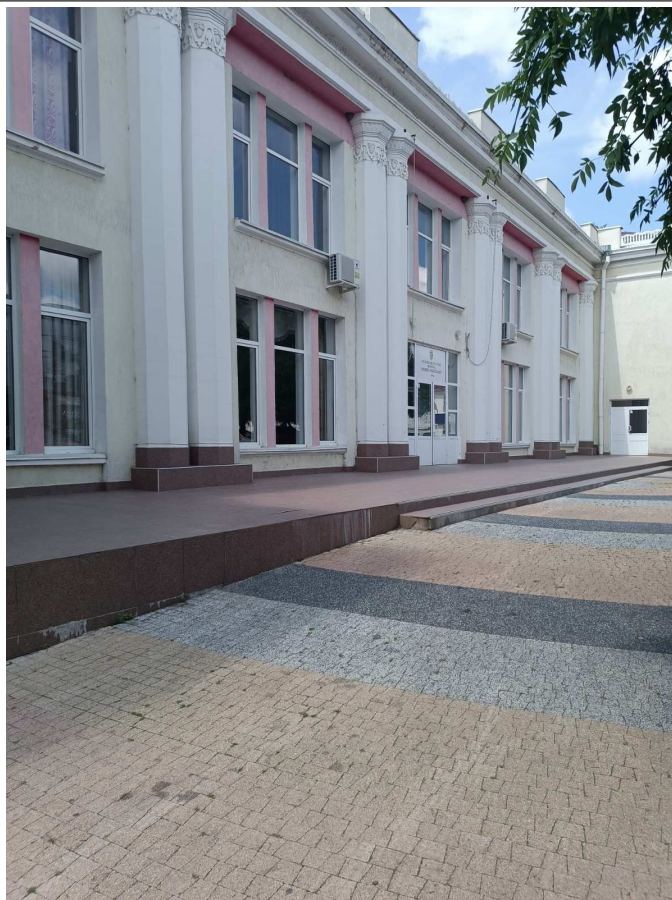
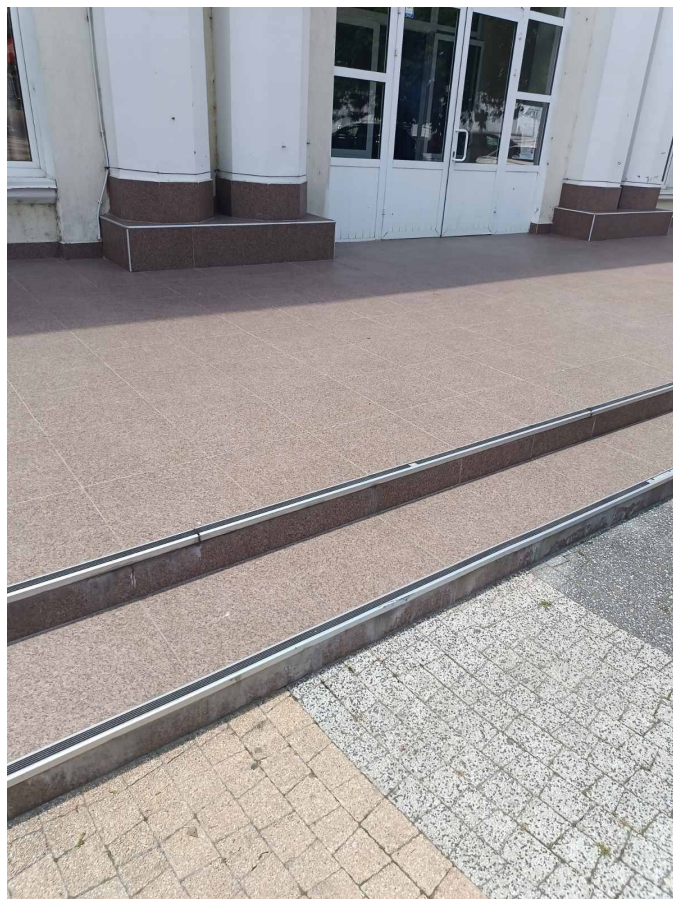
## **Galerie - Intrare în clădire**

| Categorii | Indicatori | Date colectate |
|---|---|---|
| | Dimensiuni ușă de intrare: | Dublă: 86 cm + 86 cm<br>Standard: lumina ușii duble trebuie să fie de minim 90 cm |

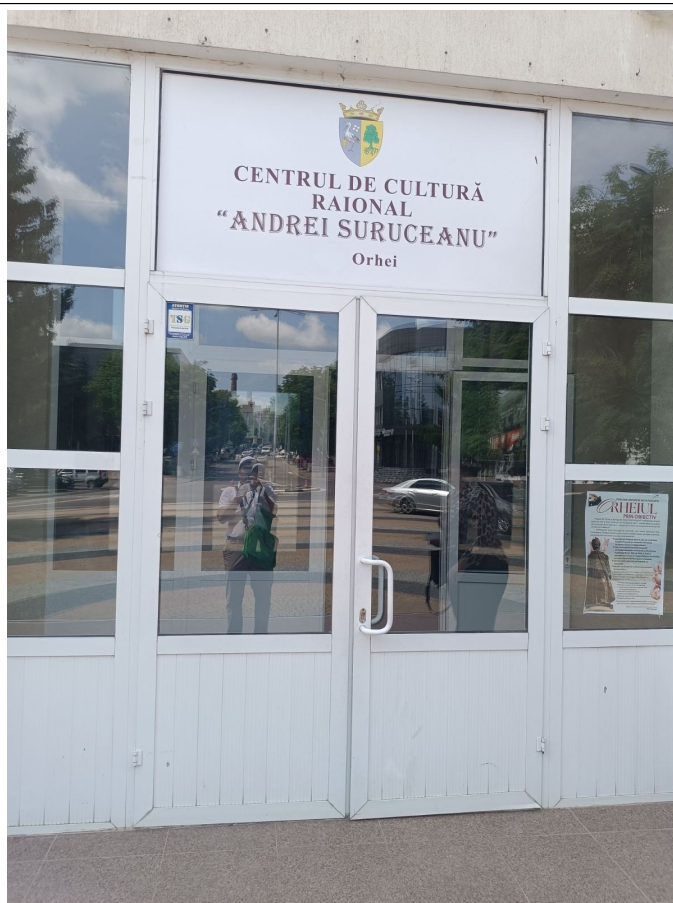
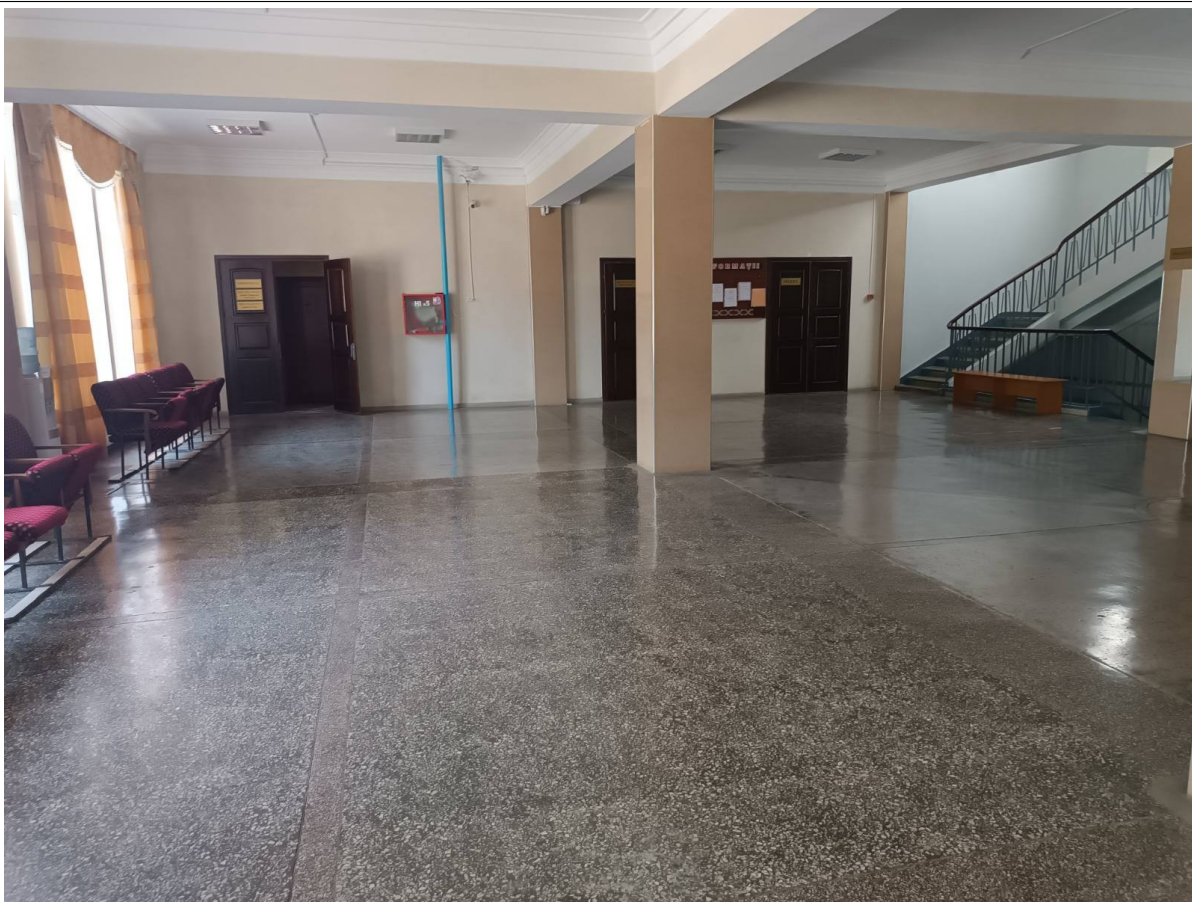
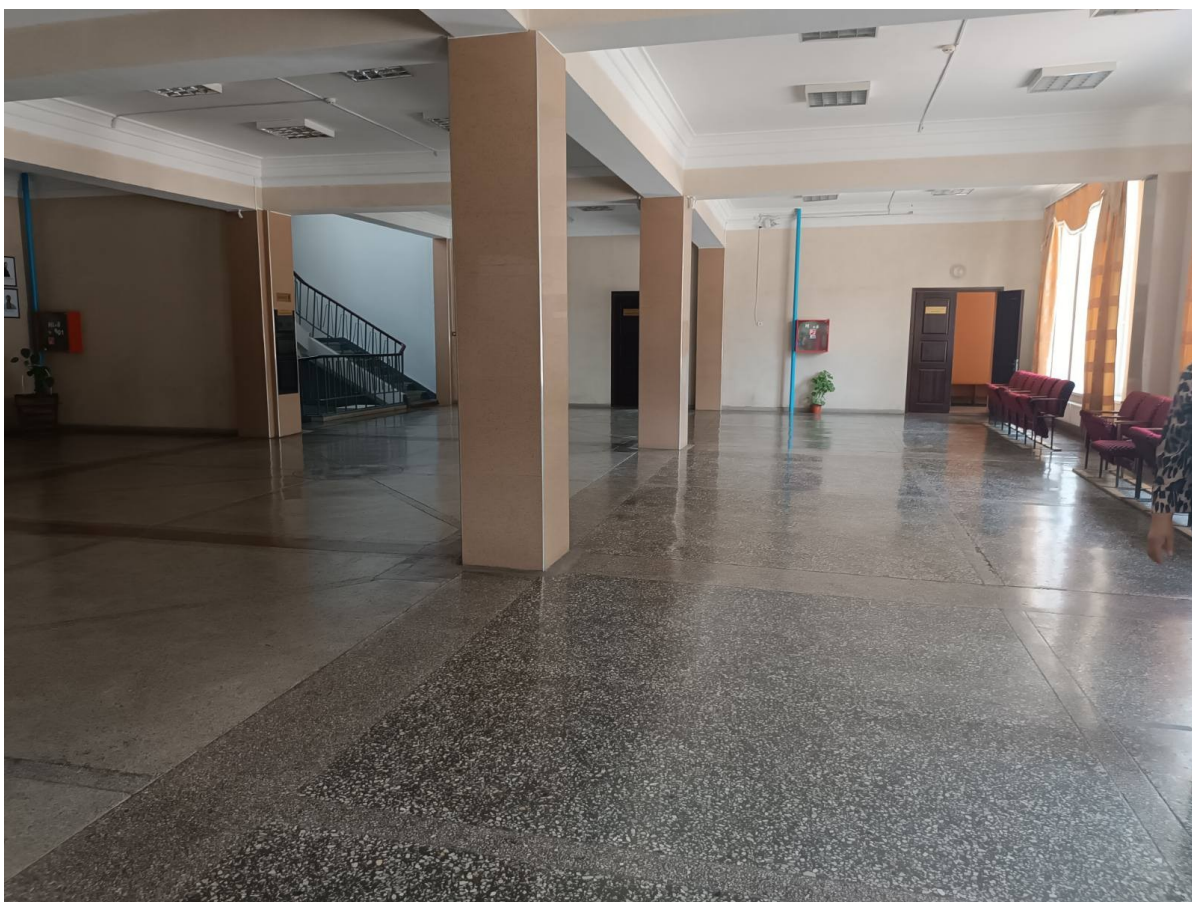
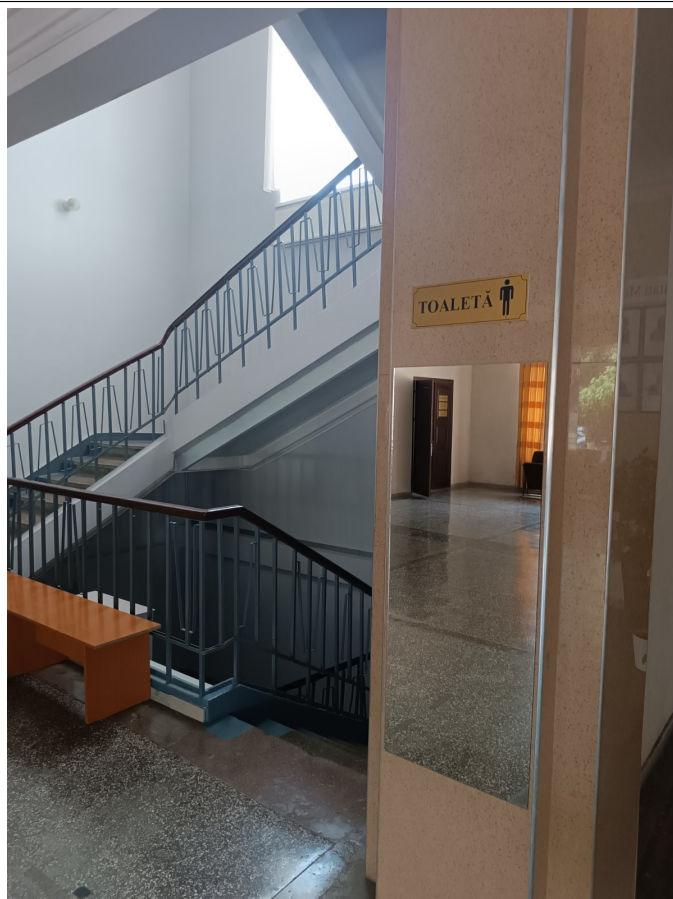
## Galerie - Uși

| Categorii | Indicatori | Date colectate |
|---|---|---|
| | Uși în interior: | Lățimea: 140 cm |
| | Ușile de la intrare și din interiorul clădirii sunt dotate/marcate corespunzător cu semne contrastante: | Nu<br>Standard: este o diferență de culoare contrastantă (culori închise / culori deschise) între perete și podea |
