# Formular de evaluare a condițiilor de accesibilitate a clădirilor publice

Data: 09-06-2025

| Categorii | Indicatori | Date colectate |
|---|---|---|
| Instituția: | BESV-24/28 (Camin Cultural) | |

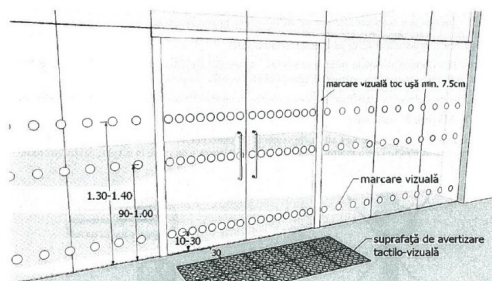
Fig. V.24. – Exemplu de conformare a suprafețelor vitrate în cadrul foi de ușă și realizarea contrastului vizual, atunci când ușa și suprafețele adiacente sunt vitrate
