# Formular de evaluare a condițiilor de accesibilitate a clădirilor publice

| Categorii | Indicatori | Date colectate |
|---|---|---|
| Localitate, raion: | Opaci (Causeni) | |
| Instituția: | BESV-10/33 ( Casa de Cultură) | |

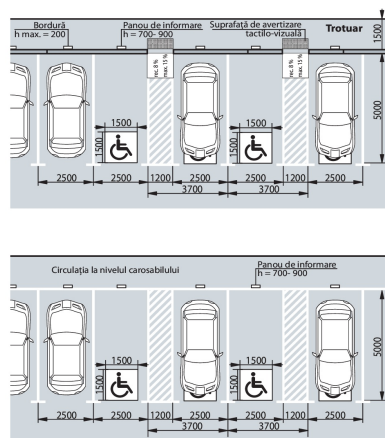
Fig. IV.18 Parcare pe o direcție perpendiculară față de carosabil

| Parcare obișnuită: | Nu , dar există loc unde poate fi amenajată parcare |
| Locuri de parcare amenajate pentru persoanele cu dizabilități: | Nu |

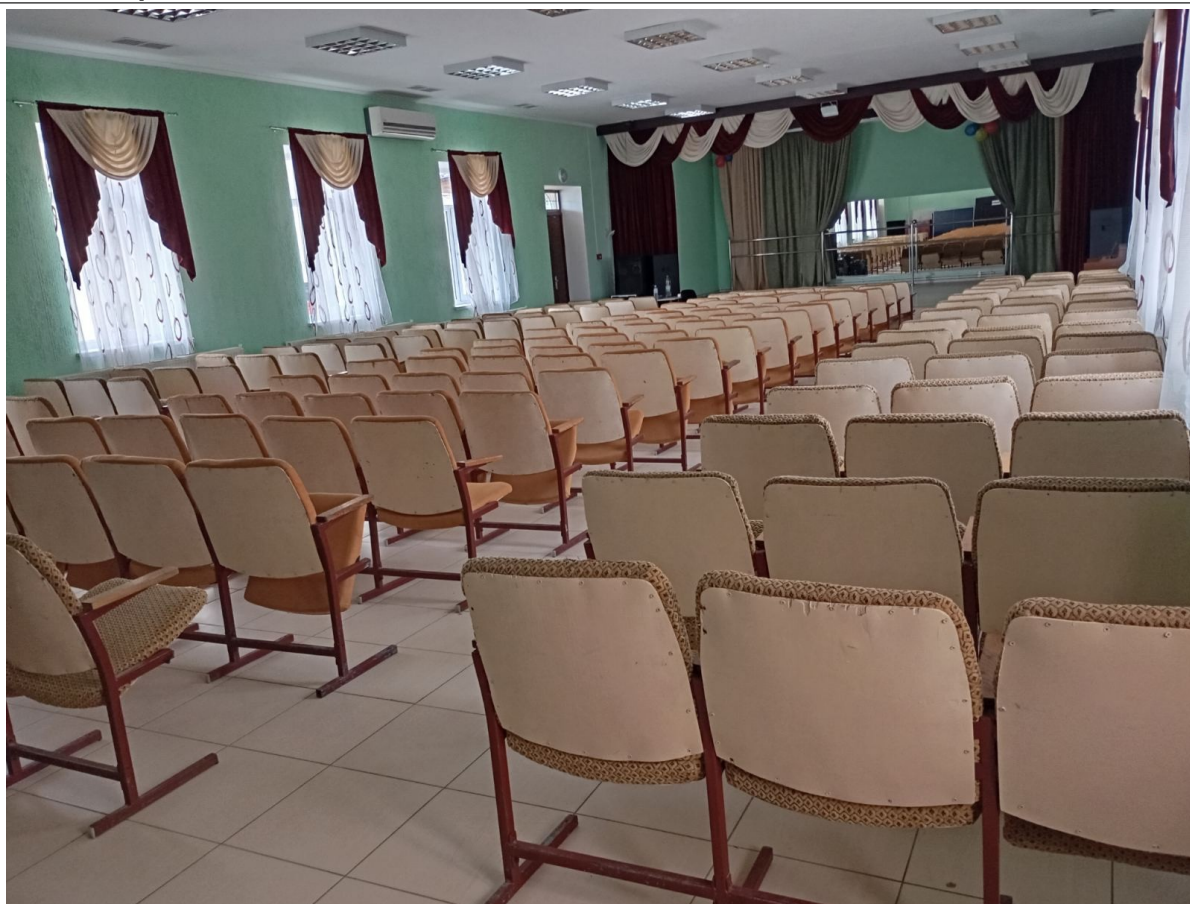
## **Galerie - Sala de prestare a serviciului**

| În sală este spațiu de manevră pentru un scaun rulant cu diagonala minimă de 140 cm: | Da |
| Spațiul interior este suficient iluminat: | Da |
| Culori contrastante pentru sală: | Da<br>Standard: este o diferență de culoare contrastantă (culori închise / culori deschise) între perete și podea |
