# Formular de evaluare a condițiilor de accesibilitate a clădirilor publice

Data: 27-05-2025

| Categorii | Indicatori | Date colectate |
|---|---|---|
| Instituția: | BESV-10/17 ( Casa de Cultură) | |

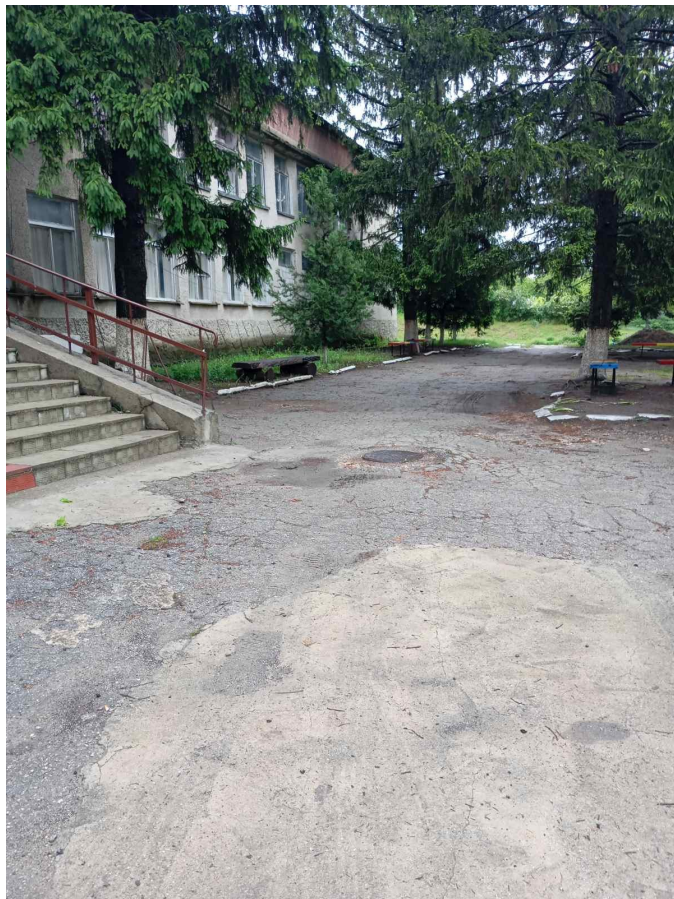
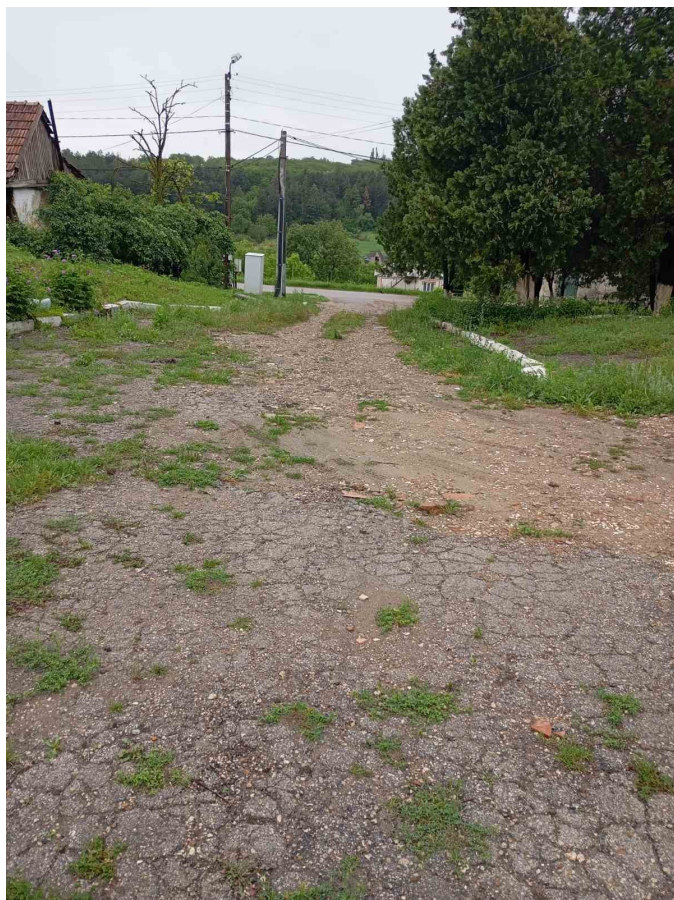
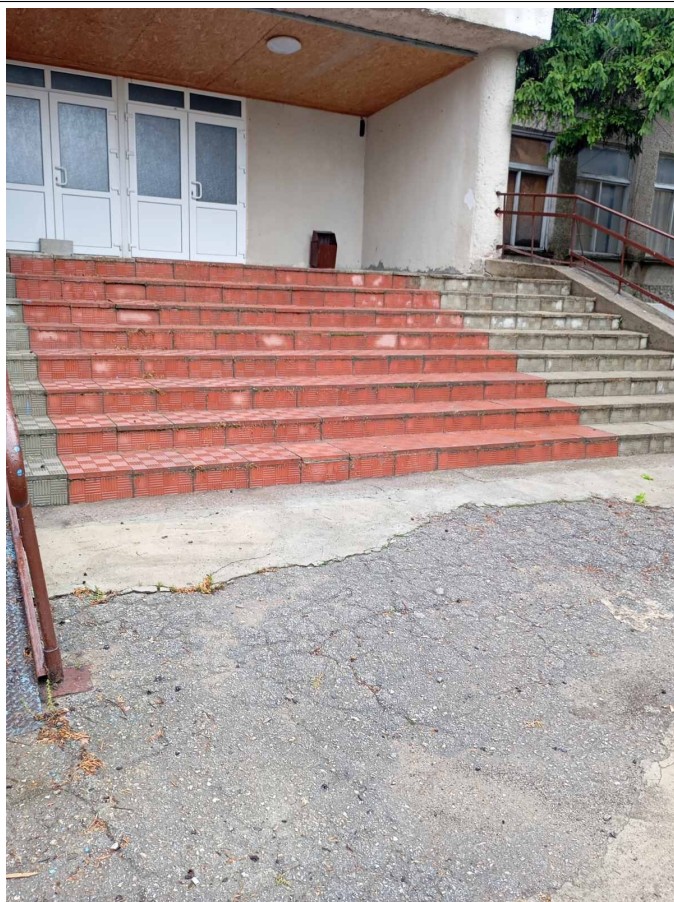
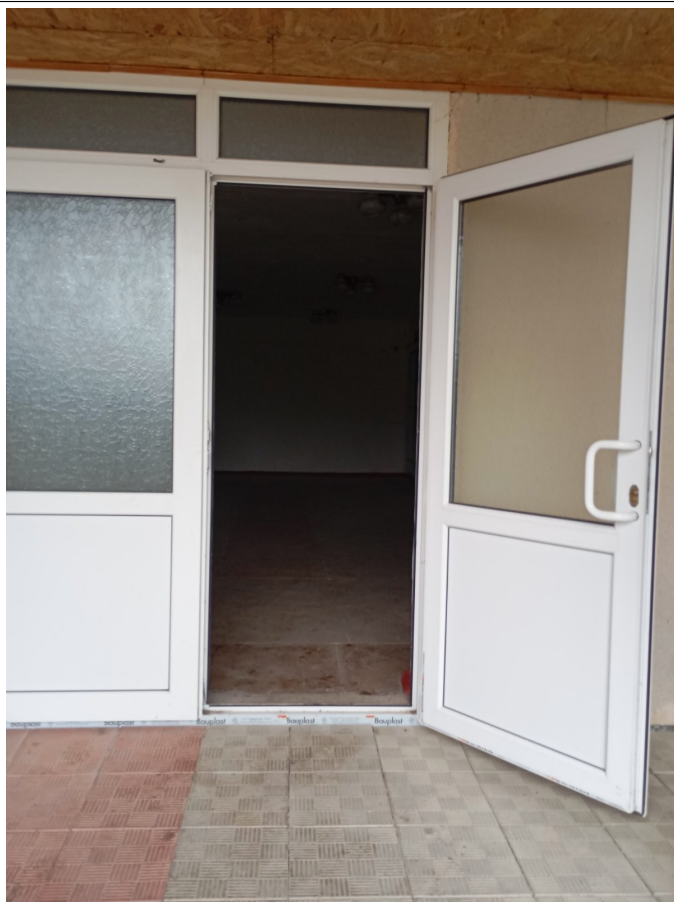
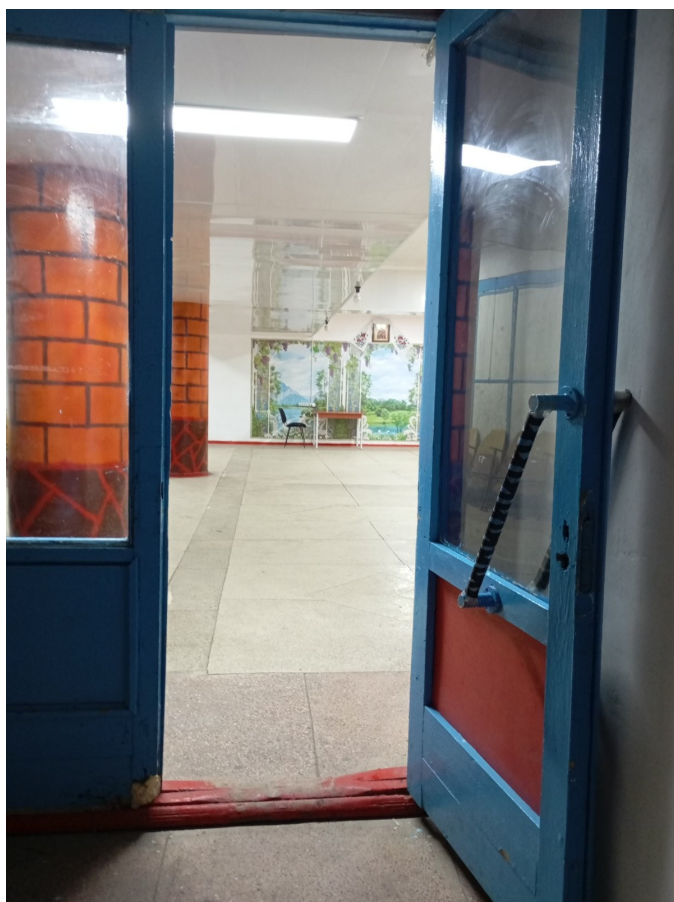
| Drumurile/Căile de acces sunt: | Deteriorate |
| Trecerea de pe carosabil spre trotuar/clădire: | Abruptă |

| La intrare sunt trepte: | Da, 8 trepte , Înălțime totală a treptelor/scărilor (cm)15 cm |
| Înălțimea pragului ușii (de la nivelul solului până la nivelul superior al pragului): | 45 cm<br>Standard: Se aplica regula de 1:12 |
| Dacă există trepte, sunt semnalate treptele cu elemente contrastante și/sau tactile: | Nu<br>Standard: prima și ultima treaptă trebuie semnalate în culori contrastante |
| Lungimea rampei: | 460 cm |
| Lățimea rampei: | 90 cm |
| Sunt bare de suport: | Da<br>Barele sunt pe ambele părți. Barele au două rânduri.<br>Înălțimea barele de jos: 80. Înălțimea barele de sus: 90 . |

| Dimensiuni ușă de intrare: | Dublă: 70 cm + 70 cm<br>Standard: lumina ușii duble trebuie să fie de minim 90 cm |
| Prag ușă de intrare: | Un prag cu înălțimea: 5 cm<br>Standard: pragul trebuie să fie de maxim 2 cm |
| Ușile de la intrare și din interiorul clădirii sunt dotate/marcate corespunzător cu semne contrastante: | Nu<br>Standard: este o diferență de culoare contrastantă (culori închise / culori deschise) între perete și podea |
