# Formular de evaluare a condițiilor de accesibilitate a clădirilor publice

Data: 28-05-2025

| Categorii | Indicatori | Date colectate |
|---|---|---|
| Instituția: | BESV-19/31(Camin cultural) | |

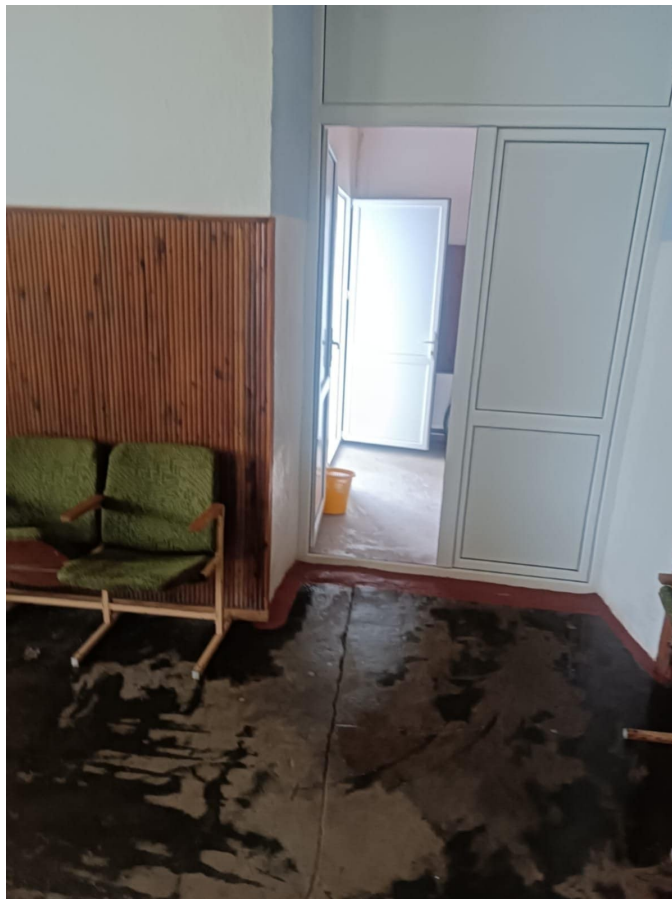
## **Galerie - Coridoare**

| Lățimea coridorului (în cel mai îngust loc) este peste 150 cm? | Da |
| Pardoseala/podeaua în coridor este suprafață accesibilă: | Da |
| Culori contrastante (este o diferență de culoare contrastantă (culori închise / culori deschise) între perete și podea): | Da |

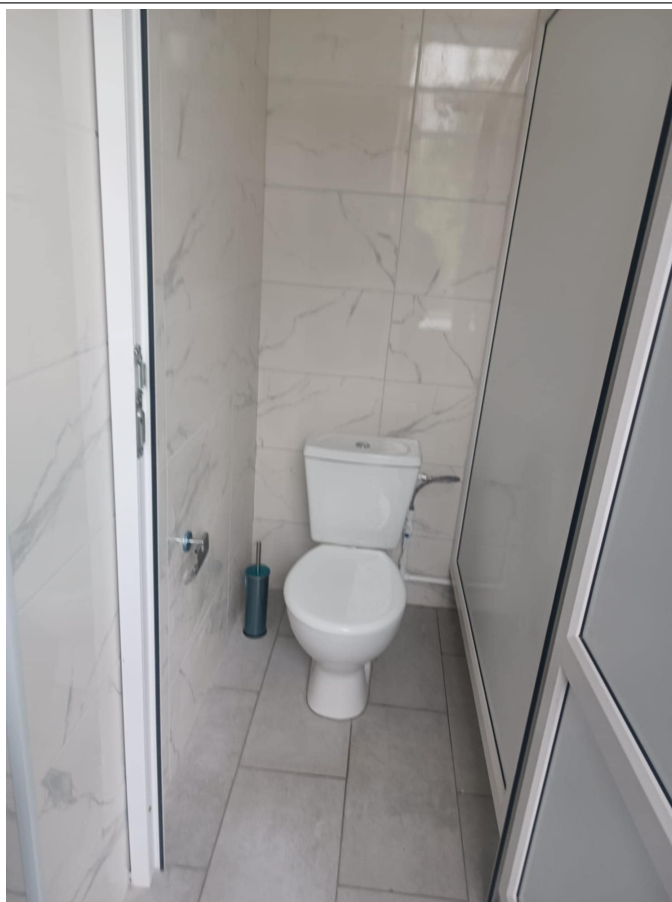
## **Galerie - Grup sanitar**

75 cm  
Standard: ușa trebuie să fie de minim 90 cm

Prag cu înălțimea: 7 cm  
Standard: maxim 2 cm

80 cm x 125 cm  
Standard: minim 160 x 180 cm

Nu

| Categorii | Indicatori | Date colectate |
|---|---|---|
| | Culori contrastante: | Nu<br>Standard: este o diferență de culoare contrastantă (culori închise / culori deschise) între perete și podea |
