# Formular de evaluare a condițiilor de accesibilitate a clădirilor publice

| Categorii | Indicatori | Date colectate |
|---|---|---|
| Localitate, raion: | Maiovca (Ocnita) | |
| Instituția: | BESV-24/31 (Camin Cultural) | |

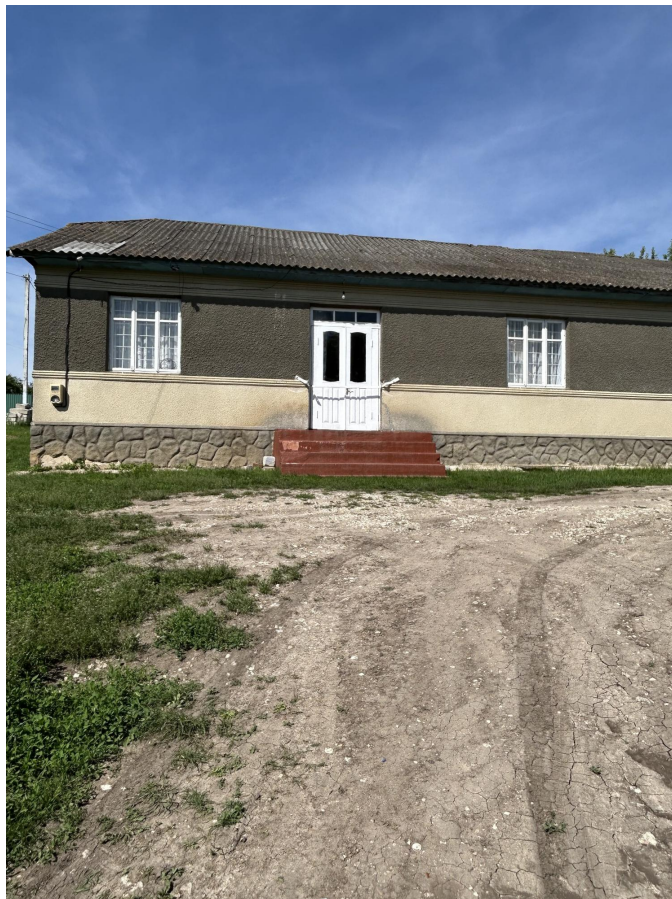
## **Galerie - Căi de acces către clădire**

| Tip înveliș: | Pământ tasat |
| Drumurile/Căile de acces sunt: | Denivelate |
| Trotuare: | Nu |
| Nivel: | Înclinat în urcuș |

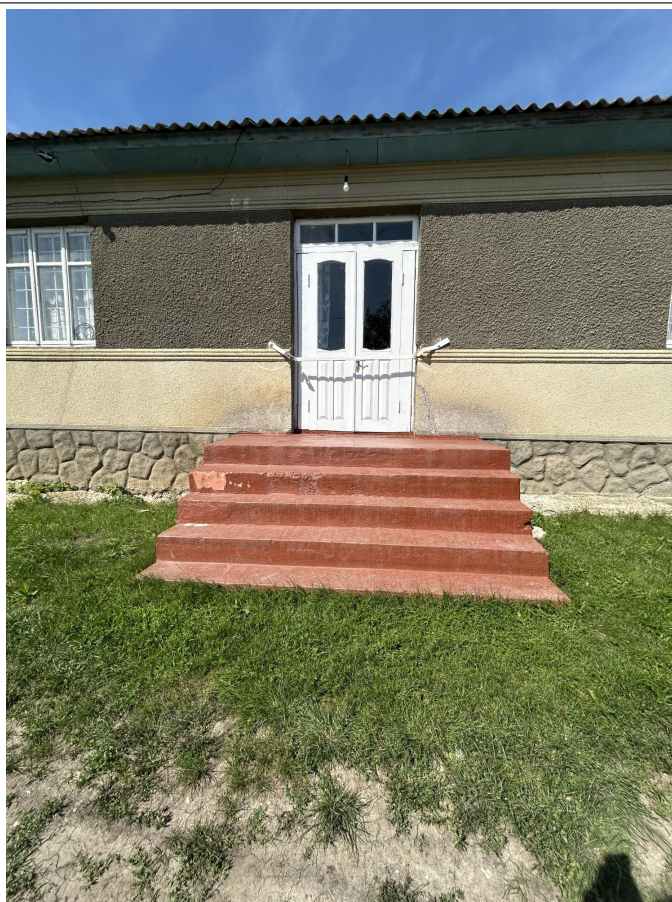
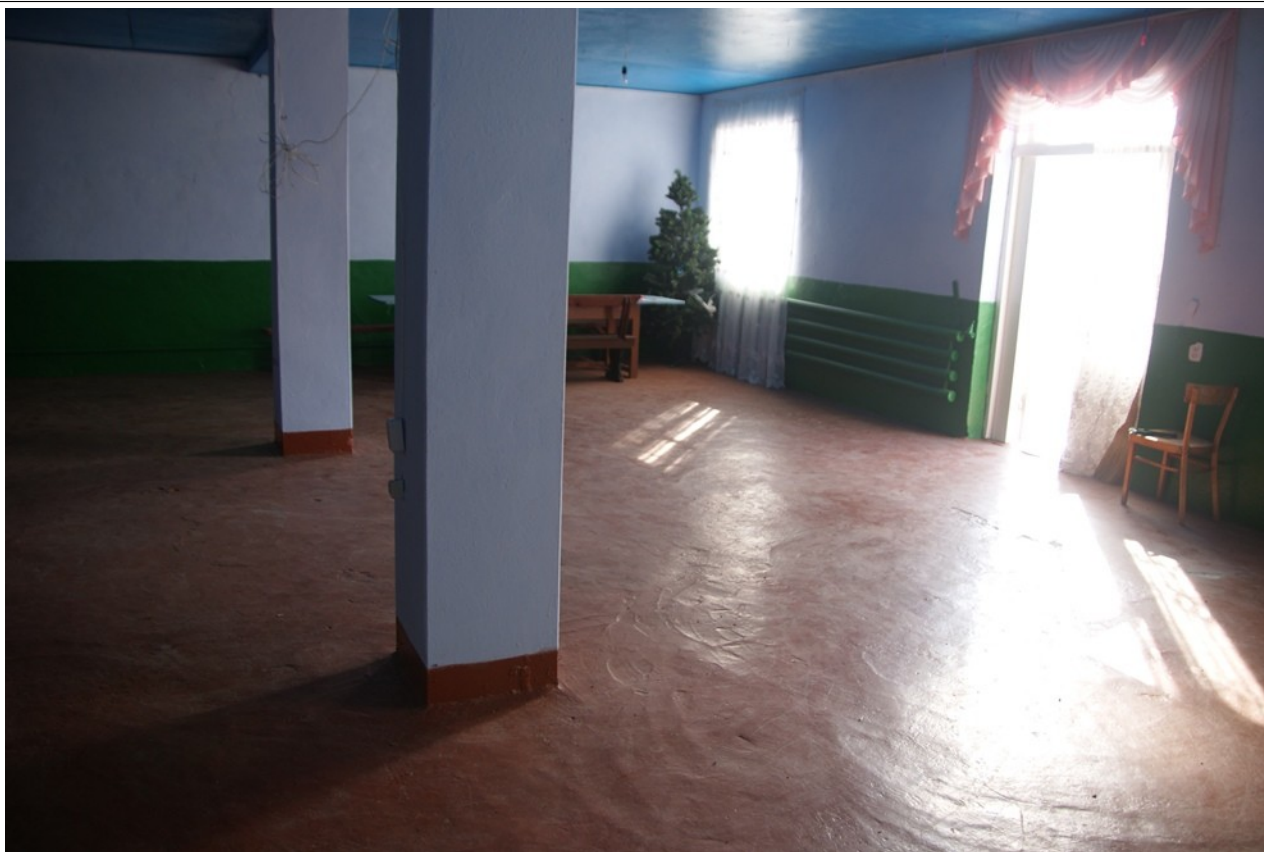
## **Galerie - Intrare în clădire**

| Intrarea în clădire este la nivelul solului: | Nu |
| La intrare sunt trepte: | Da, 5 trepte, înălțime totală a treptelor/scărilor (cm) 84 cm |
| Înălțimea pragului ușii (de la nivelul solului până la nivelul superior al pragului): | 84 cm<br>! Pentru h - până în 20 cm - se aplica regula de 1:10<br>! La fiecare 9 m de cm x 140 cm |
| Dacă există trepte, sunt semnalate treptele cu elemente contrastante și/sau tactile: | Nu<br>Standard: prima și ultima treaptă trebuie semnalate în culori contrastante |
| Există rampă de acces: | Nu |

| Categorii | Indicatori | Date colectate |
|---|---|---|
| | Dimensiuni ușă de intrare: | Dublă: 53 cm + 57 cm<br>Standard: lumina ușii duble trebuie să fie de minim 90 cm<br>Ușa mică din cea dublă este blocată |
| | Prag ușă de intrare: | Un prag cu înălțimea: 4 cm<br>Standard: pragul trebuie să fie de maxim 2 cm |
