# Formular de evaluare a condițiilor de accesibilitate a clădirilor publice

| Categorii | Indicatori | Date colectate |
|---|---|---|
| Localitate, raion: | Naslavcea (Ocnita) | |
| Instituția: | BESV-24/29 (Primaria) | |

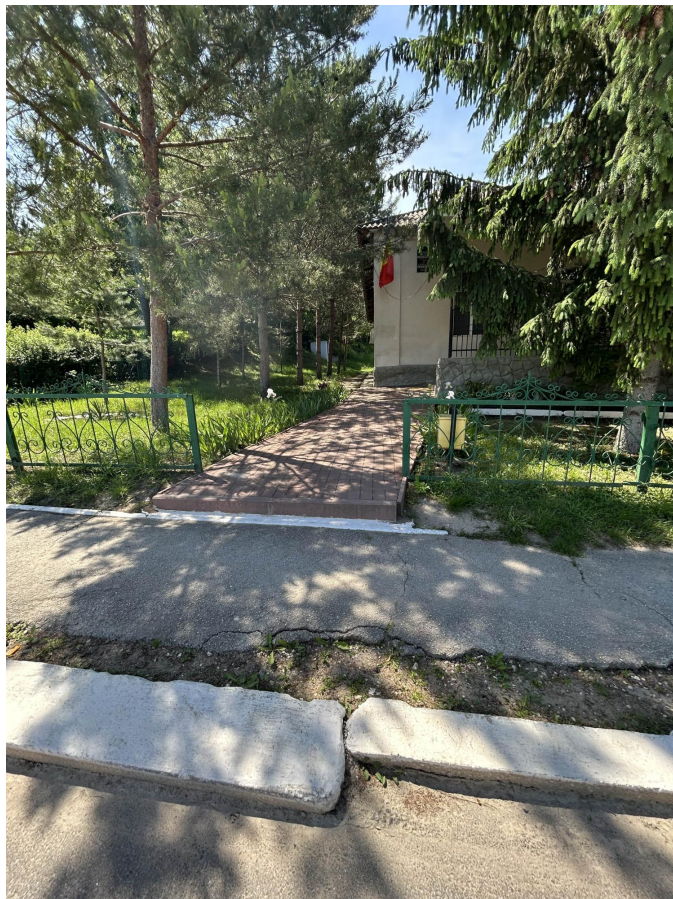
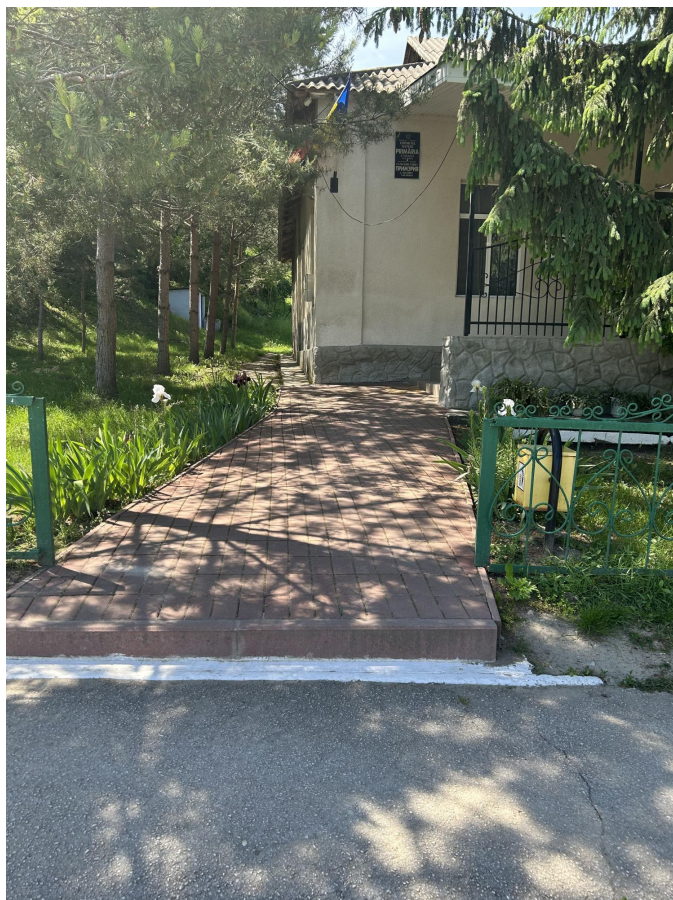
## **Galerie - Intrare în clădire**

| Intrarea în clădire este la nivelul solului: | Nu |
| La intrare sunt trepte: | Da, 5 trepte , Înălțime totală a treptelor/scărilor (cm)80 cm |
| Înălțimea pragului ușii (de la nivelul solului până la nivelul superior al pragului): | 80 cm<br>! Pentru h - până în 20 cm - se aplica regula de 1:10<br>! La fiecare 9 m de cm x 140 cm |
| Dacă există trepte, sunt semnalate treptele cu elemente contrastante și/sau tactile: | Nu<br>Standard: prima și ultima treaptă trebuie semnalate în culori contrastante |
| Există rampă de acces: | Nu |
