# Formular de evaluare a condițiilor de accesibilitate a clădirilor publice

Data: **12-06-2025**

| Categorii | Indicatori | Date colectate |
|---|---|---|
| Instituția: | BESV-19/3(Liceul teoretic "Lev Tolstoi") | |

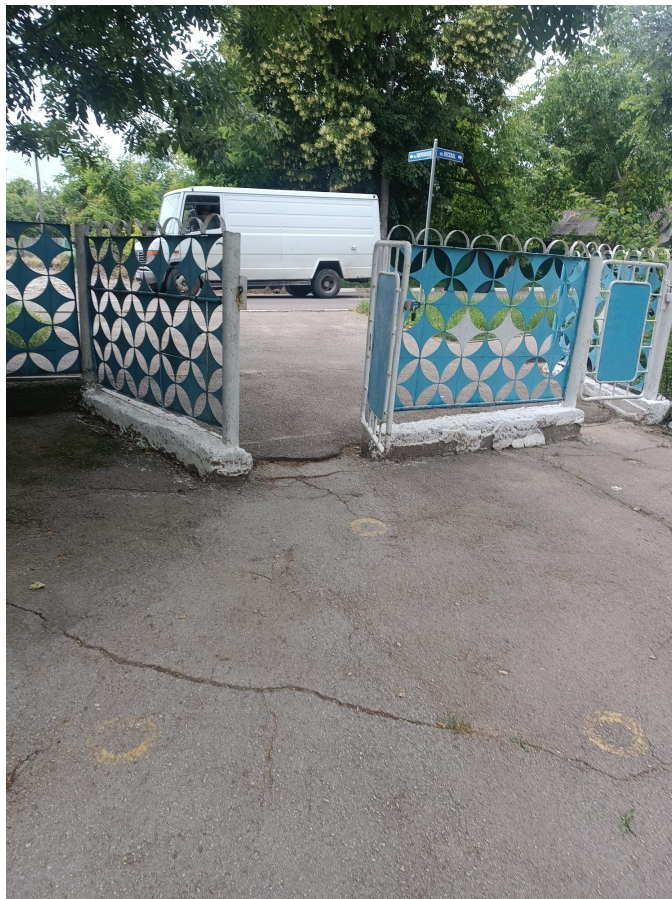
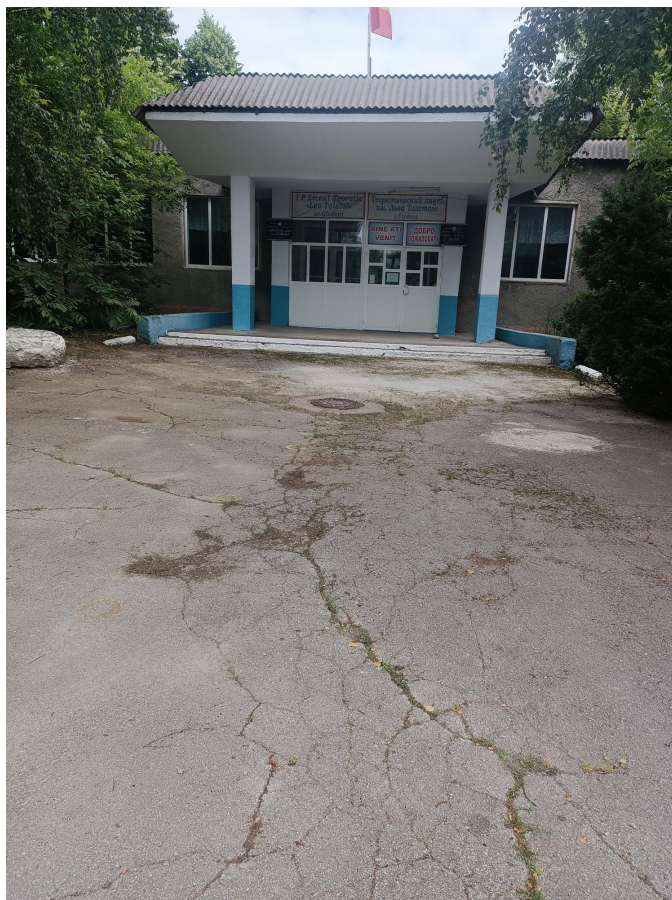
## Galerie - Intrare în clădire

| La intrare sunt trepte: | Da, 2 trepte , Înălțime totală a treptelor/scărilor (cm)30 cm |
| Înălțimea pragului ușii (de la nivelul solului până la nivelul superior al pragului): | 30 cm<br>Standard: Se aplica regula de 1:12 |
| Dacă există trepte, sunt semnalate treptele cu elemente contrastante și/sau tactile: | Nu<br>Standard: prima și ultima treaptă trebuie semnalate în culori contrastante |
| Există rampă de acces: | Nu |

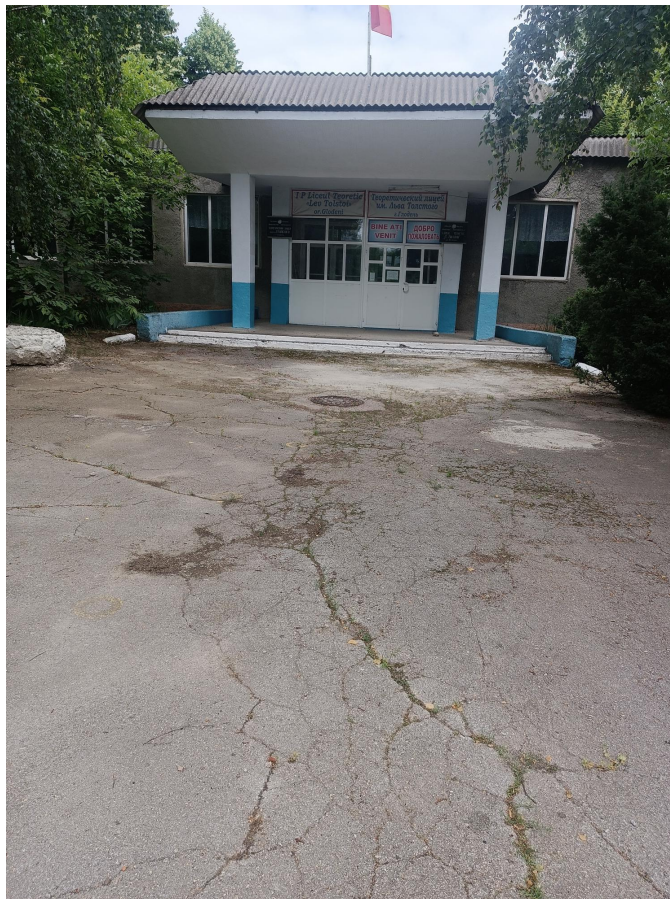
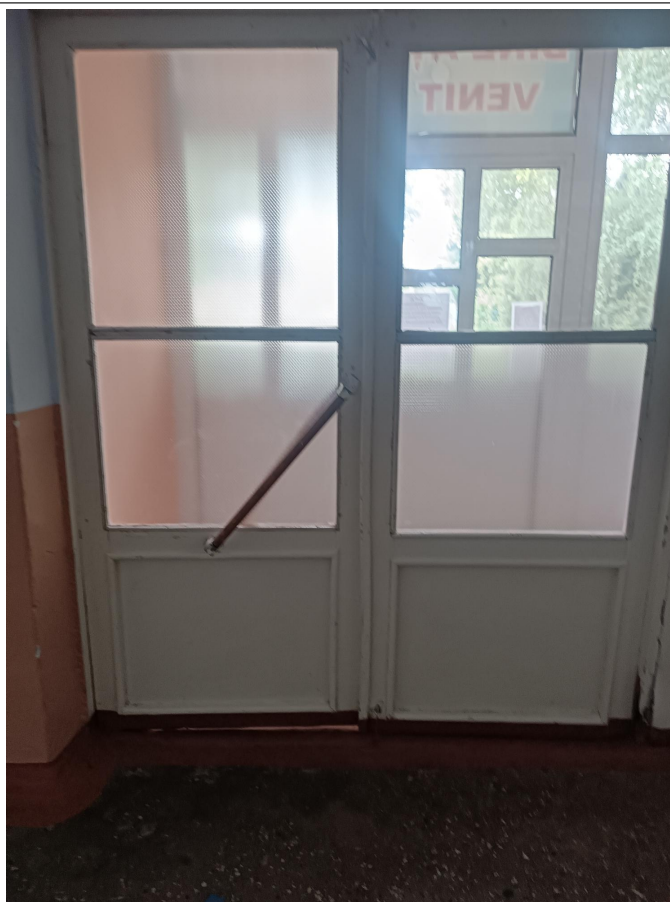
## Galerie - Uși

| Categorii | Indicatori | Date colectate |
|---|---|---|
| | Dimensiuni ușă de intrare: | Dublă: 90 cm + 100 cm<br><b>Standard: lumina ușii duble trebuie să fie de minim 90 cm</b><br>Ușa mică din cea dublă este blocată |
| | Prag ușă de intrare: | Un prag cu înălțimea: 5 cm<br><b>Standard: pragul trebuie să fie de maxim 2 cm</b> |
| | Ușile de la intrare și din interiorul clădirii sunt dotate/marcate corespunzător cu semne contrastante: | Nu<br><b>Standard: este o diferență de culoare contrastantă (culori închise / culori deschise) între perete și podea</b> |

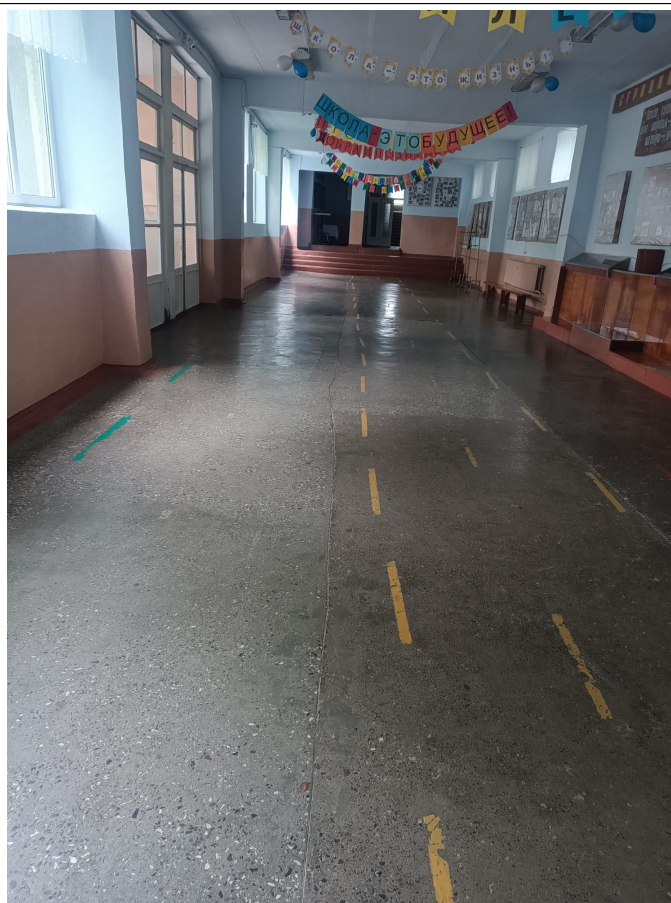
**Galerie - Sala de prestare a serviciului**

| Categorii | Indicatori | Date colectate |
|---|---|---|
| | În sală este spațiu de manevră pentru un scaun rulant cu diagonala minimă de 140 cm: | Da |
| | Spațiul interior este suficient iluminat: | Da |
| | Culori contrastante pentru sală: | Da<br>Standard: este o diferență de culoare contrastantă (culori închise / culori deschise) între perete și podea |
